<p>ESTADO DO RIO GRANDE DO SUL MUNICÍPIO DE PELOTAS SECRETARIA DE CULTURA</p>	<p>PROPRIETÁRIO</p> <p><b>PREFEITURA MUNICIPAL DE PELOTAS</b></p>		<p>EQUIPE</p>		<p>DATA</p> <p><b>maio/2018</b></p> <hr/> <p>ESCALA</p> <p><b>1:25</b></p> <hr/> <p>PRANCHA</p> <p><b>A<sub>12</sub> 46</b></p>
	<p>LOCAL</p> <p><b>Praça Cel. Pedro Osório, 2 Pelotas - RS</b></p>		<p>Arq. Liciane Almeida</p> <p>CAU A26443-1</p>		
	<p>DESCRIÇÃO</p> <p><b>Restauração das esquadrias - fachada sul</b></p>		<p>Arq. Fábio Caetano</p> <p>CAU A26736-8</p>		
	<p>ESTAGIÁRIOS</p> <p><b>Lilianne Nicolette e Xana Porto</b></p>		<p>Arq. Laura Zambrano</p> <p>CAU A27998-6</p>		
	<p>RESPONSÁVEL</p> <p><b>Arq. Carolina de Castro Neves</b></p>		<p>Arq. Marta da Rosa e Silva</p> <p>CAU A33619-0</p>

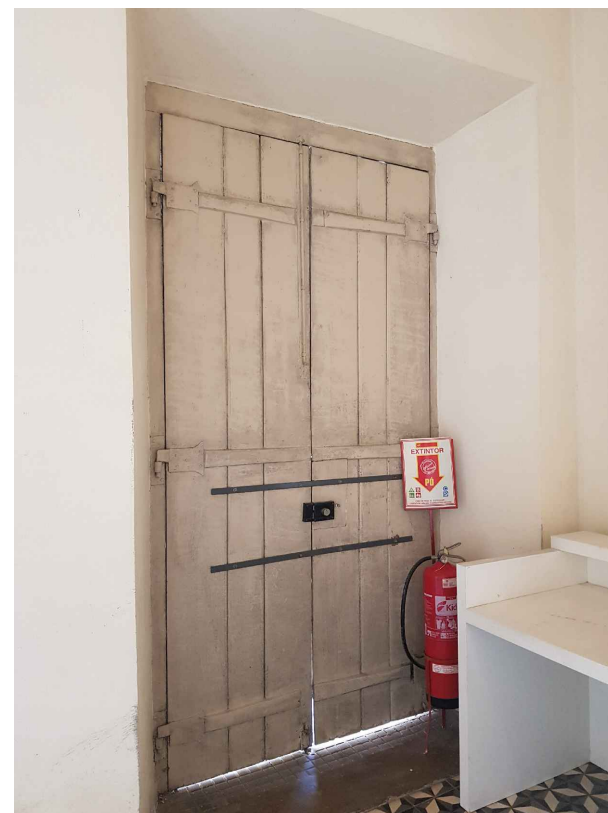
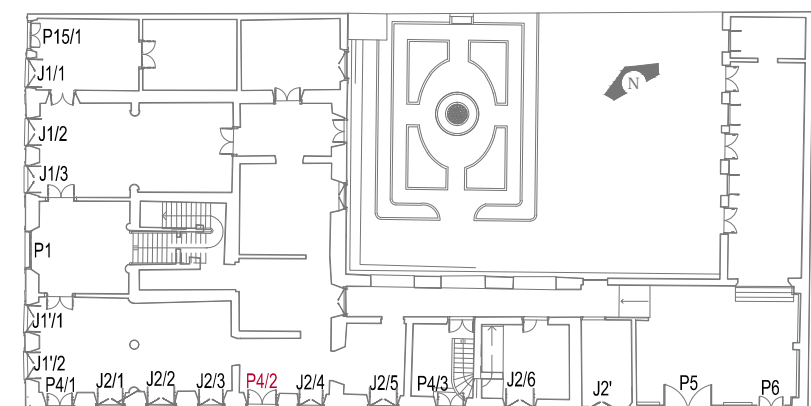
1° Pavimento

Intervenção na madeira

- A esquadria deve ser lixada em sua totalidade.
- A esquadria deverá ser tratada contra a ação de insetos xilófagos com produto adequado.
- A esquadria deverá ser pintada na cor similar à existente.
- Todas as ferragens devem ser tratadas contra ferrugem.
