P 4/3

ESTADO DO RIO GRANDE DO SUL MUNICÍPIO DE PELOTAS SECRETARIA DE CULTURA	PROPRIETÁRIO PREFEITURA MUNICIPAL DE PELOTAS LOCAL Praça Cel. Pedro Osório, 2 Pelotas - RS DESCRIÇÃO Restauração das esquadrias - fachada sul ESTAGIÁRIOS Lilianne Nicolette e Xana Porto	EQUIPE Arq. Fábio Caetano CAU A28736-8 Arq. Laura Zambrano CAU A27998-6 Arq. Marta da Rosa e Silva CAU A33819-0	Arq. Liciane Almeida CAU A28443-1 Arq. Paulina von Laer CAU A28443-1	DATA maio/2018
				ESCALA 1:25
				PRANCHA A 15 46

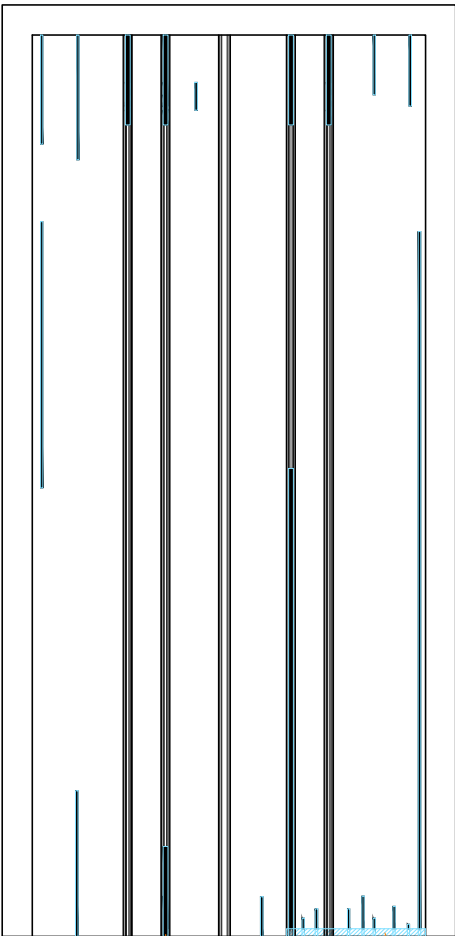
Vista Interna

Folha raspando no piso

Fissura emassar

Lubrificar e tratar a ferrugem das dobradiças

Lubrificar e tratar a ferrugem do ferro pedrez

Descupinizar, enxertar e imunizar com madeira de características similares à existente

Enxertar e imunizar com madeira de características similares à existente

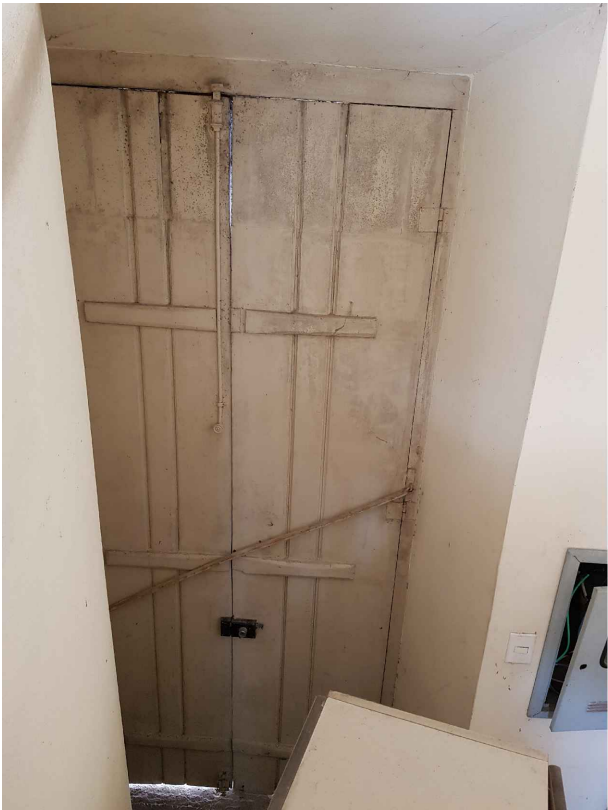
Vista Externa

Fissura emassar

Enxertar e imunizar com madeira de características similares à existente
