**THEATRO SETE DE ABRIL e ANEXO ADMINISTRATIVO**

**CONCLUSÃO DO PROJETO EXECUTIVO DE RESTAURAÇÃO**

**PRODUTO 3 – ETAPA PROJETO EXECUTIVO**

**MEMORIAL DESCRITIVO DA INTERVENÇÃO**

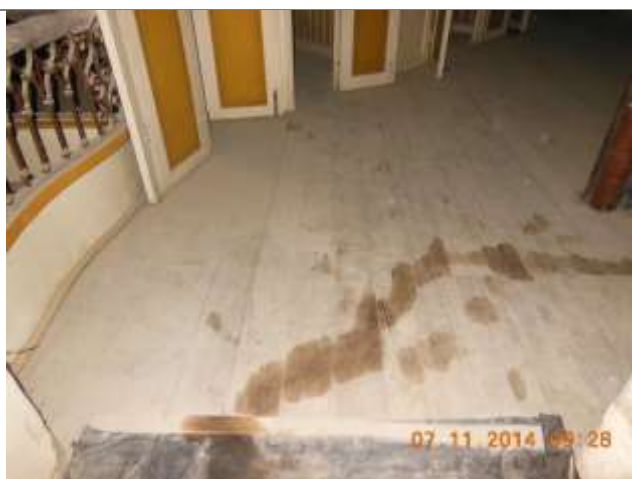
Manchas de óleo, Mofo, Gotejamento, Corrosão dos pregos e elementos metálicos em contato com a madeira, madeiras manchadas de umidade, com podridão e ataque por térmitas e lyctus anteriores, no momento atual os focos estão sem atividade. A região entre os camarotes de forro e piso precisam ser abertas, passar por limpeza, tratamento contra insetos e reforço estrutural junto às paredes e colunas de sustentação.

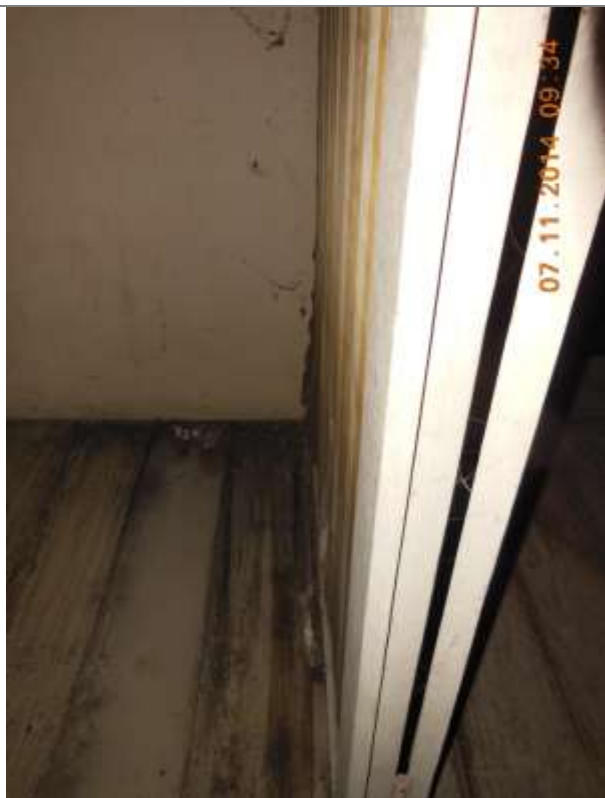
Camarotes frontais com painéis de espuma e tecido com sujidades, rasgos e material inadequado para a segurança contra incêndios.

Piso em mau estado no encontro com as paredes.. Manchas de óleo, Mofo, Gotejamento, Corrosão dos pregos e elementos metálicos em contato com a madeira, madeiras manchadas de umidade, com podridão e ataque por térmitas e lyctus anteriores, no momento atual os focos estão sem atividade. A região entre os camarotes de forro e piso precisam ser abertas , passar por limpeza, tratamento contra insetos e reforço estrutural junto às paredes e colunas de sustentação.

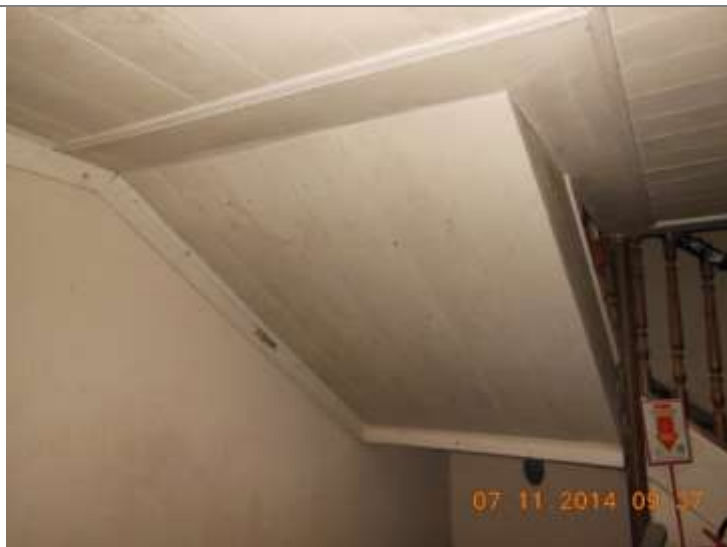
Fundo da escada com manchas de infiltração junto a parede , sinais de podridão no rodaforro.

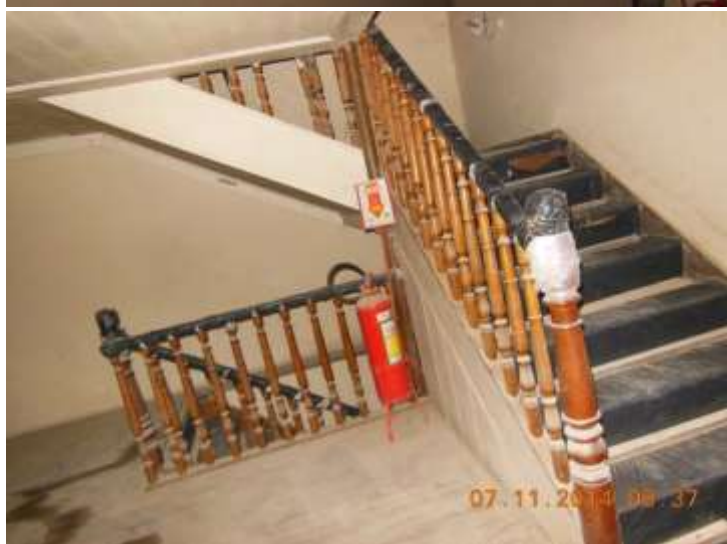
Bom estado de conservação geral das escadas , precisando de manutenção.

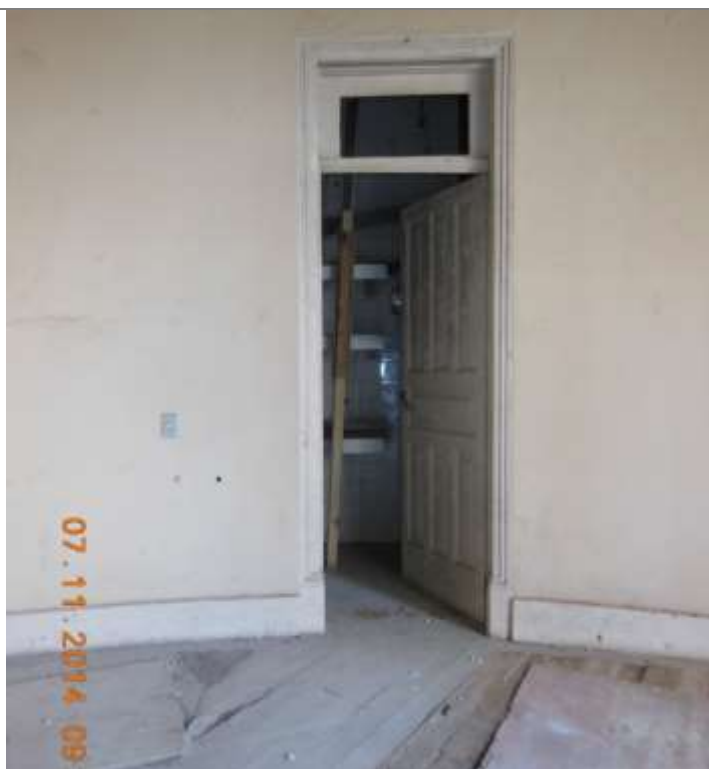
Porta do sanitario em bom estado com atenção a base , fungos nas portas. Roda pé em bom estado. Piso em mau estado por infiltração antiga do telhado, esta zona precisa derestauração dos barrotes e piso.

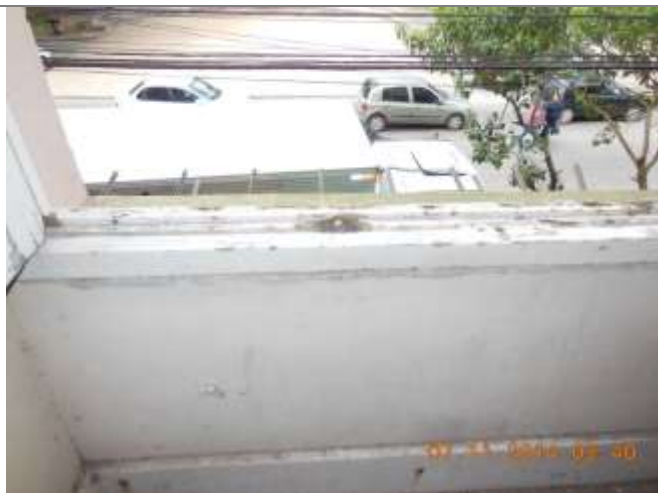
Detalhe da janela frontal no primeiro pavimento com danos de umidade composta de bandeira com arco pleno e fixa, tampões internos, sinais de termitas sem atividade e principalmente fungos de podridão, ressecamento da madeira, da massa de vidraceiro e deteerioração avançada no peitoril com podridão parda, madeira esfarelado , tinta

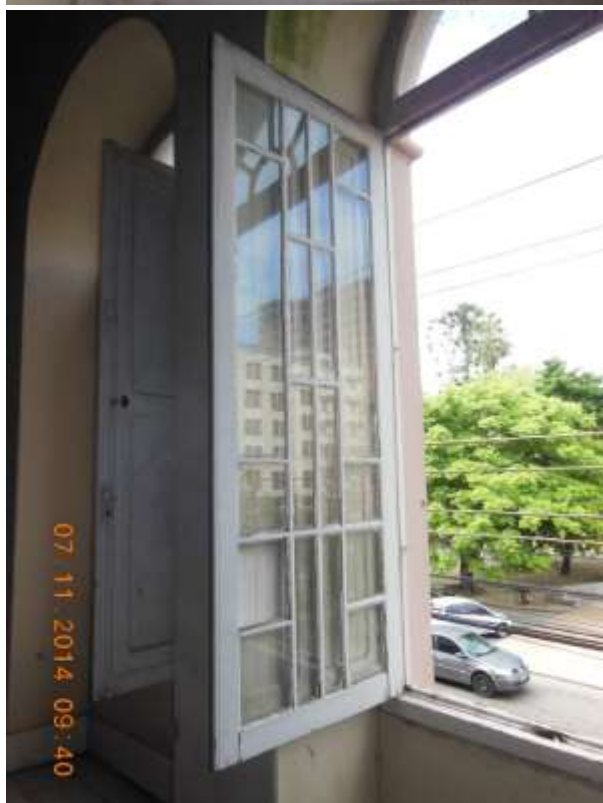
Detalhe da janela frontal no primeiro pavimento com danos de umidade composta de bandeira com arco pleno e fixa, tampões internos e painéis de vidro para fora, sinais de térmitas sem atividade e principalmente fungos de podridão, ressecamento da madeira, da massa de vidraceiro e deterioração avançada no peitoril.

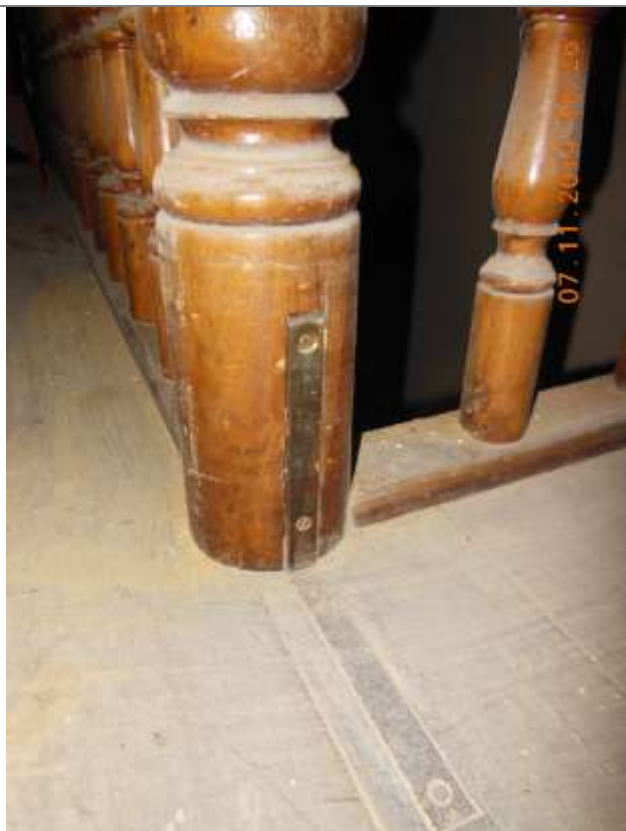
Ferragens de ancoragem do guarda corpo em excelente estado de conservação, a madeira não apresenta fissuras ou indícios de deterioração por ungos e insetos.

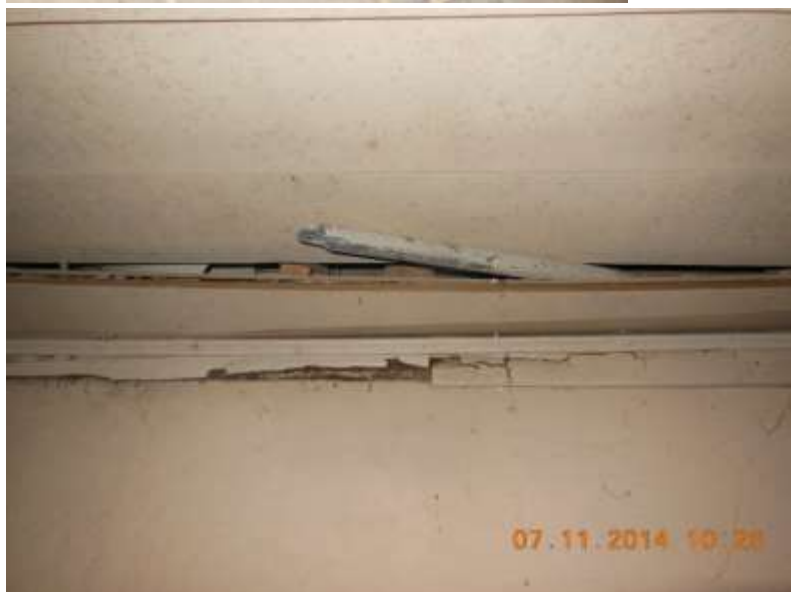
Forro que brado nesta zona, rodaforno consumido por fungo.

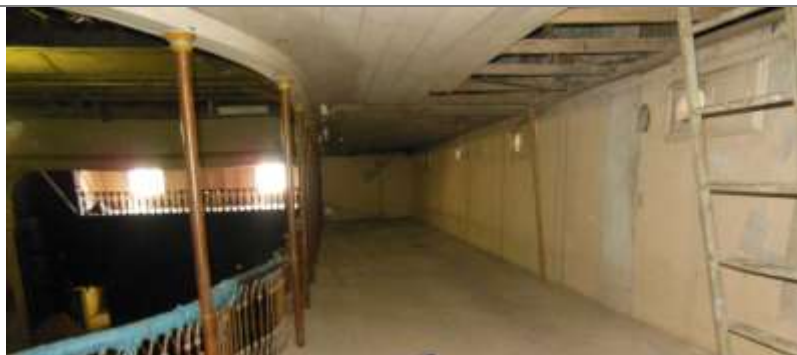
Zona de infiltração do telhado as paredes apresentam manchas de antigos vazamentos.

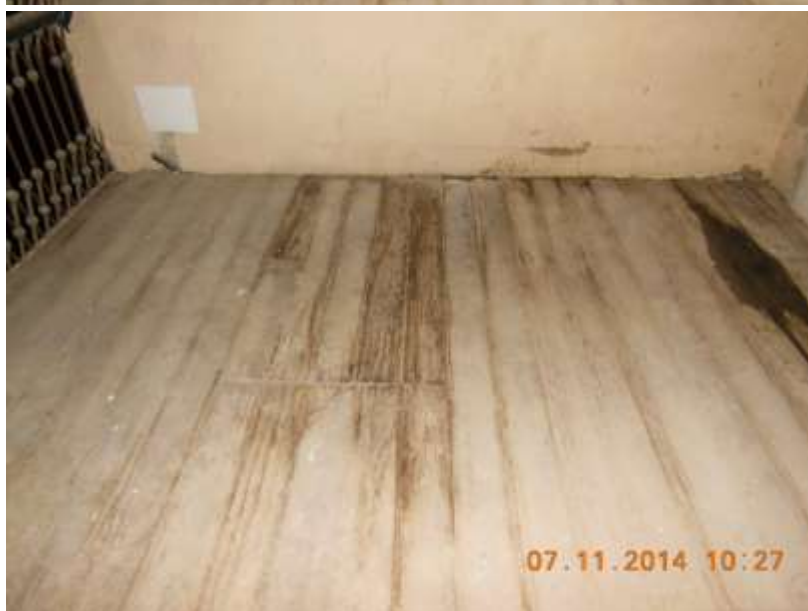
Manchas ativas de umidade, entrada de chuva e acúmulo de umidade junto a parede que se mantém molhada.

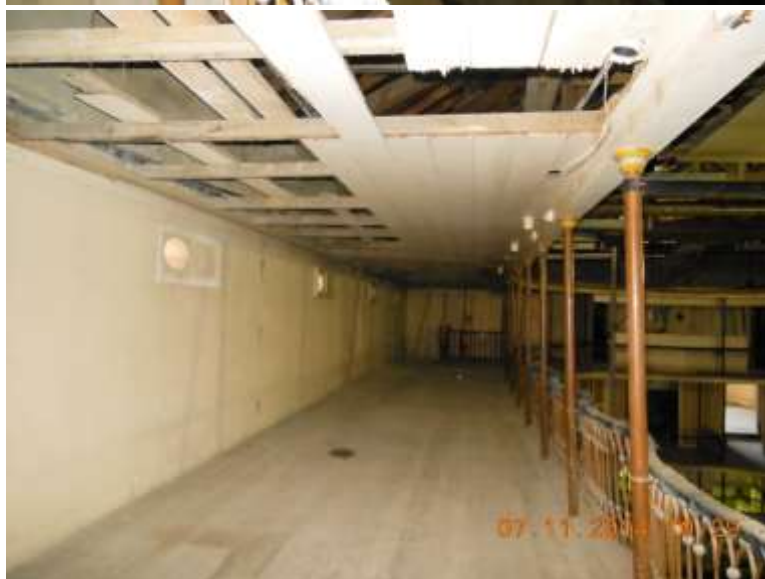
Forro totalmente deteriorado abertura em bom estado, mas com muita sujidade de fezes de pombos, morcegos que deveriam estar por todo o desvão do telhado antes da restauração da estrutura do mesmo

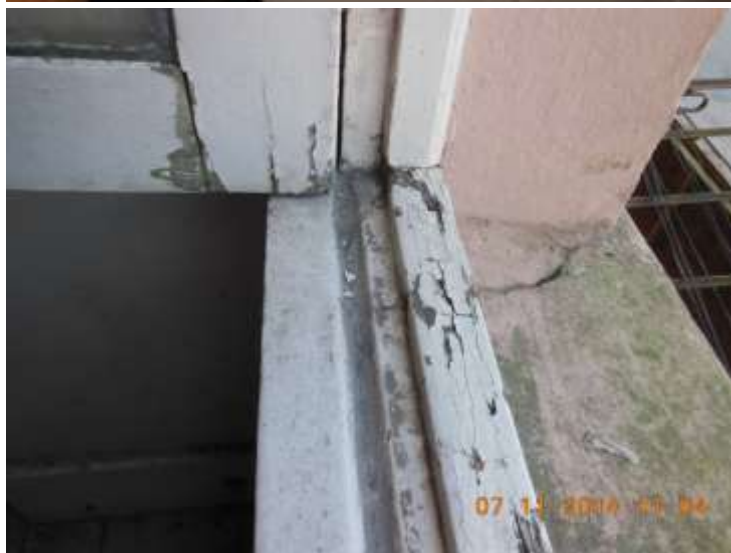
Aspecto das aberturas externas de frente para a praça. Deterioração por fungos e térmitas. Emendas das partes da janela com afastamentos por retração da madeira em contato com sol e chuva, tinta soltando e detalhe da calha para escoamento da água da chuva.

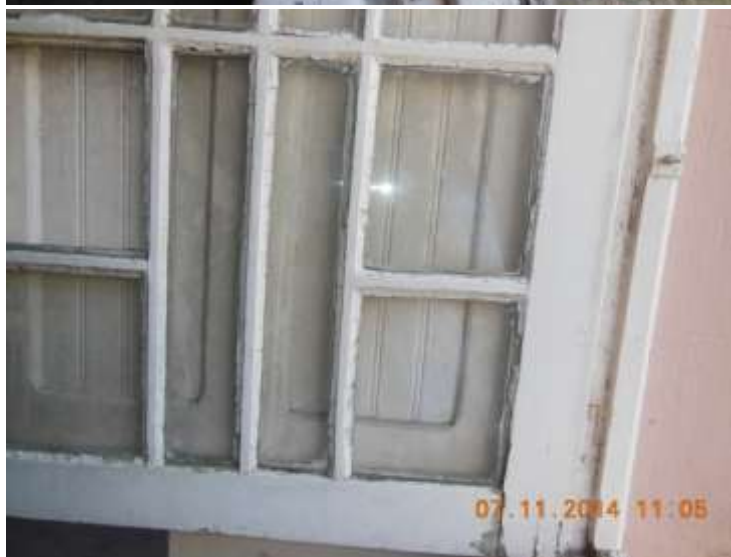
Aspecto que mostra a massa de vidraceiro das janelas totalmente ressecadas e já não cumprem mais a sua finalidade de vedar a passagem da água da chuva, material deve ser totalmente removido e refeito com a mesma técnica e material.

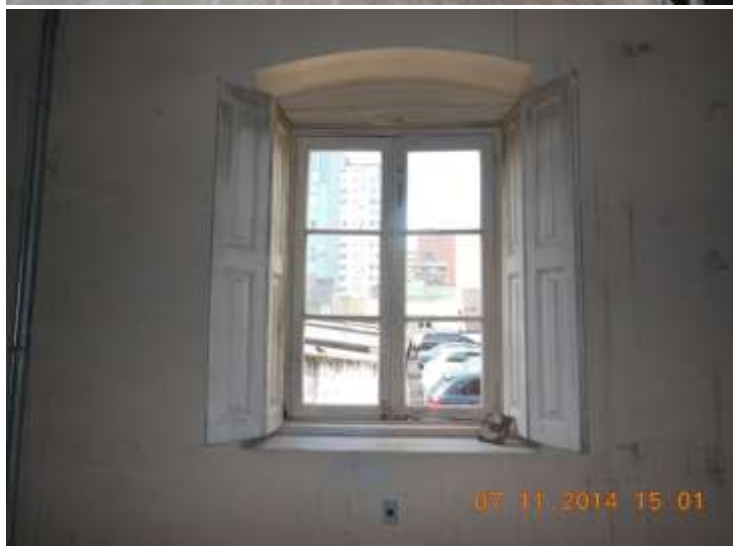
Aspecto das aberturas externas de fundos , falta de vidros e deterioração em avanço. . Deterioração por fungos e térmitas. Emendas das partes da janela com afastamentos por retração da madeira em contato com sol e chuva, tinta soltando

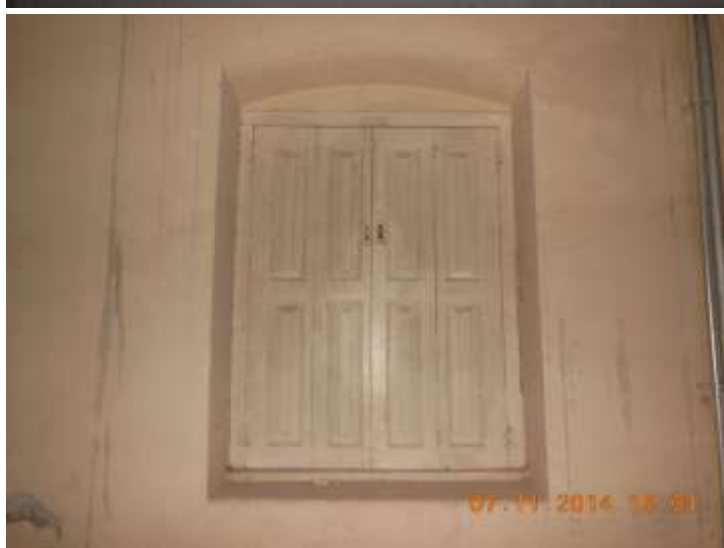
Aspecto das aberturas externas de fundos , falta de vidros e deterioração em avanço. . Deterioração por fungos e térmitas. Emendas das partes da janela com afastamentos por retração da madeira em contato com sol e chuva, tinta soltando
