**THEATRO SETE DE ABRIL e ANEXO ADMINISTRATIVO**

**CONCLUSÃO DO PROJETO EXECUTIVO DE RESTAURAÇÃO**

**PRODUTO 3 – ETAPA PROJETO EXECUTIVO**

**MEMORIAL DESCRITIVO DA INTERVENÇÃO**

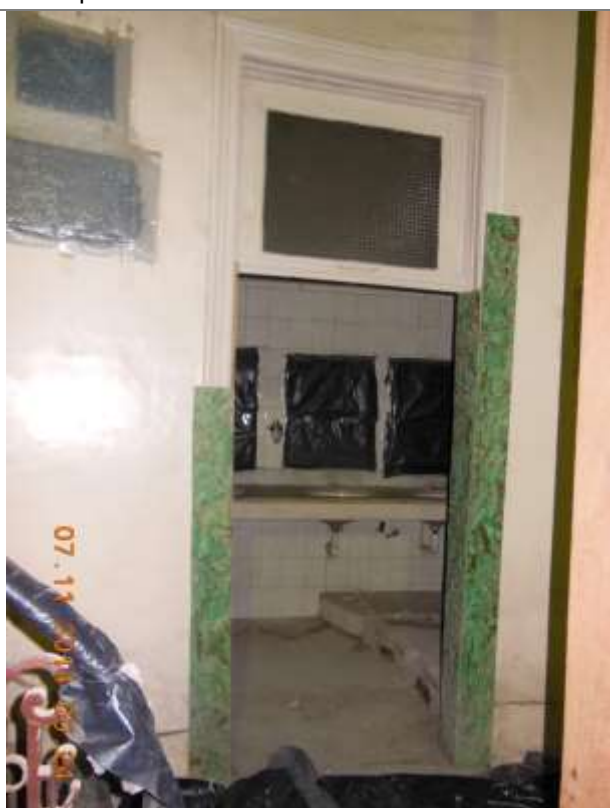
A proteção da guarnição permite a conservação do bom estado do material durante a obra.

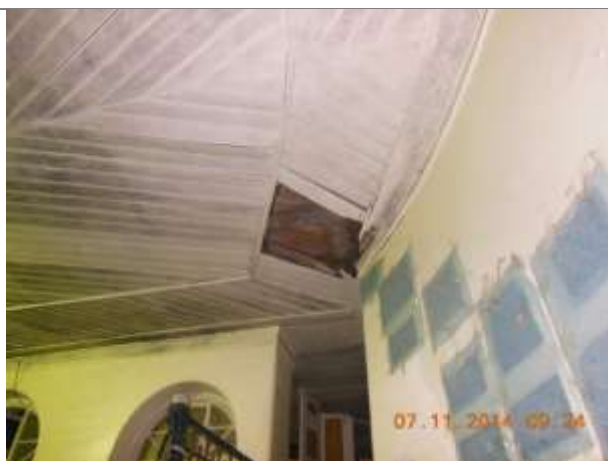
Lacuna por infiltração, mofo atuado sobre o forro e roda forro.

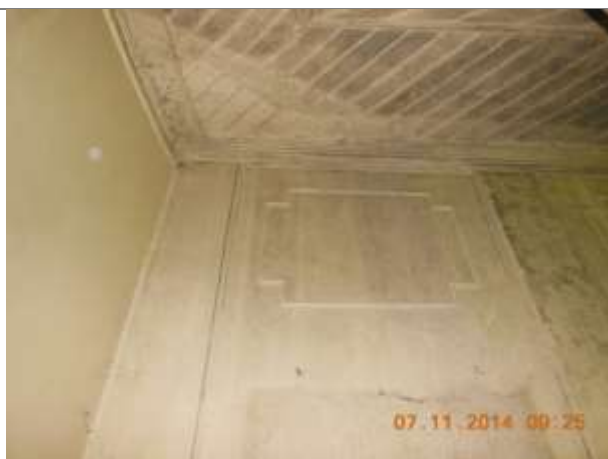
Painéis de madeira cobertos por mofo, pintura com tinta inadequada.

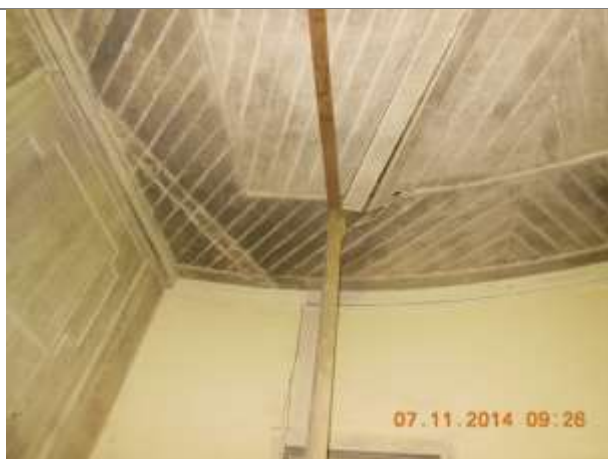
Manchas, Mofo, Gotejamento, Corrosão dos pregos e elementos metálicos em contato com a madeira, madeiras manchadas de umidade, com podridão e ataque por térmitas e lyctus anteriores, no momento atual os focos estão sem atividade. A região entre os camarotes de forro e piso precisam ser abertas, passar por limpeza, tratamento contra insetos e reforço estrutural junto às paredes e colunas de sustentação.

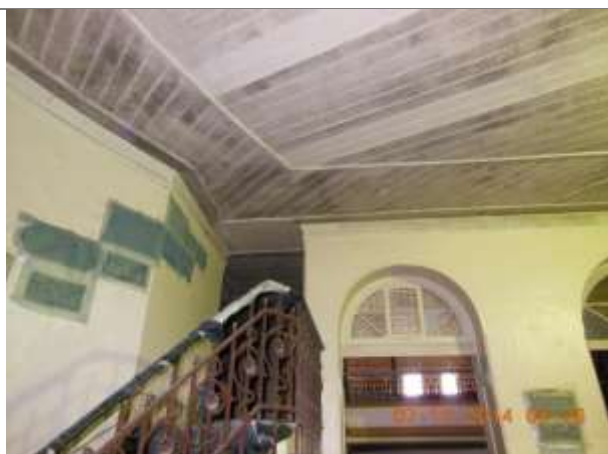
Manchas, Mofo, Gotejamento, Corrosão dos pregos e elementos metálicos em contato com a madeira, madeiras manchadas de umidade, com podridão e ataque por térmitas e lyctus anteriores, no momento atual os focos estão sem atividade.

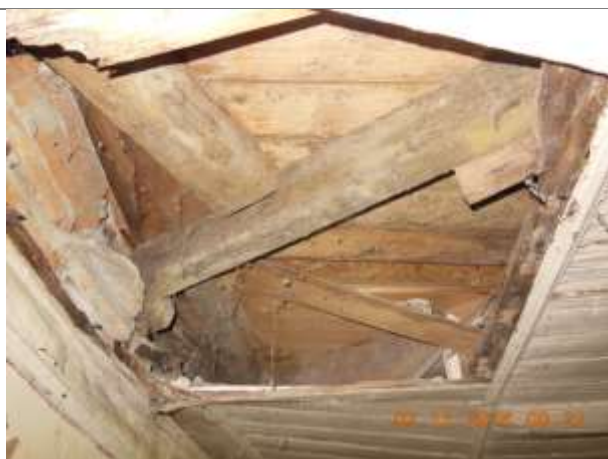
Detalhe do entre piso, que deve passar por limpeza profunda, tratamento, substituição de peças restauração de outras e reforço estrutural junto as paredes. Manchas, Mofo, Gotejamento, Corrosão dos pregos e elementos metálicos em contato com a madeira, madeiras manchadas de umidade, com podridão e ataque por térmitas e lyctus anteriores, no momento atual os focos estão sem atividade.

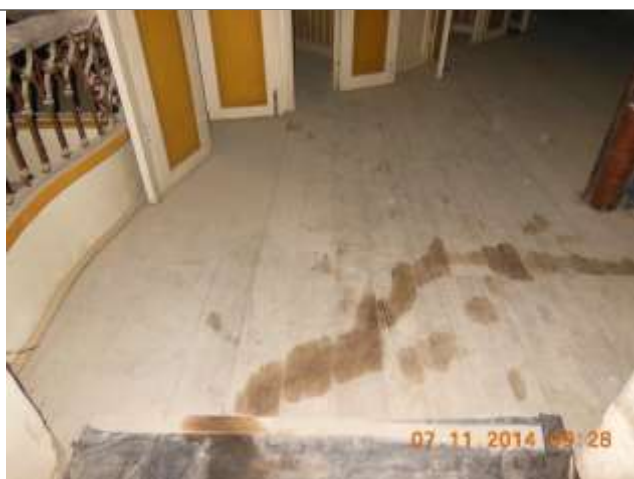
Manchas de óleo, Mofo, Gotejamento, Corrosão dos pregos e elementos metálicos em contato com a madeira, madeiras manchadas de umidade, com podridão e ataque por térmitas e lyctus anteriores, no momento atual os focos estão sem atividade. A região entre os camarotes de forro e piso precisam ser abertas , passar por limpeza, tratamento contra insetos e reforço estrutural junto às paredes e colunas de sustentação.

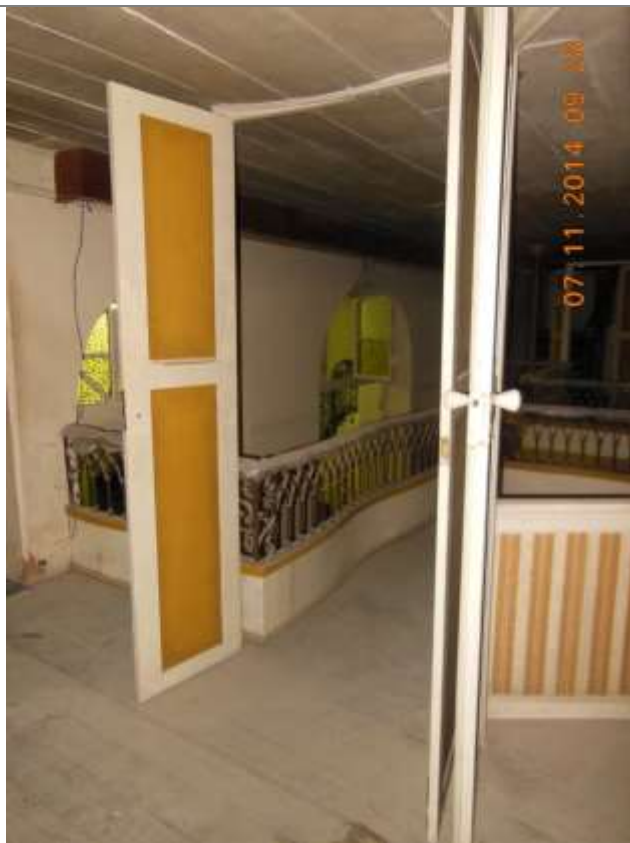
Apesar de simples e leves, as portas dos camarotes são de boa madeira. Precisando de manutenção e tratamento.

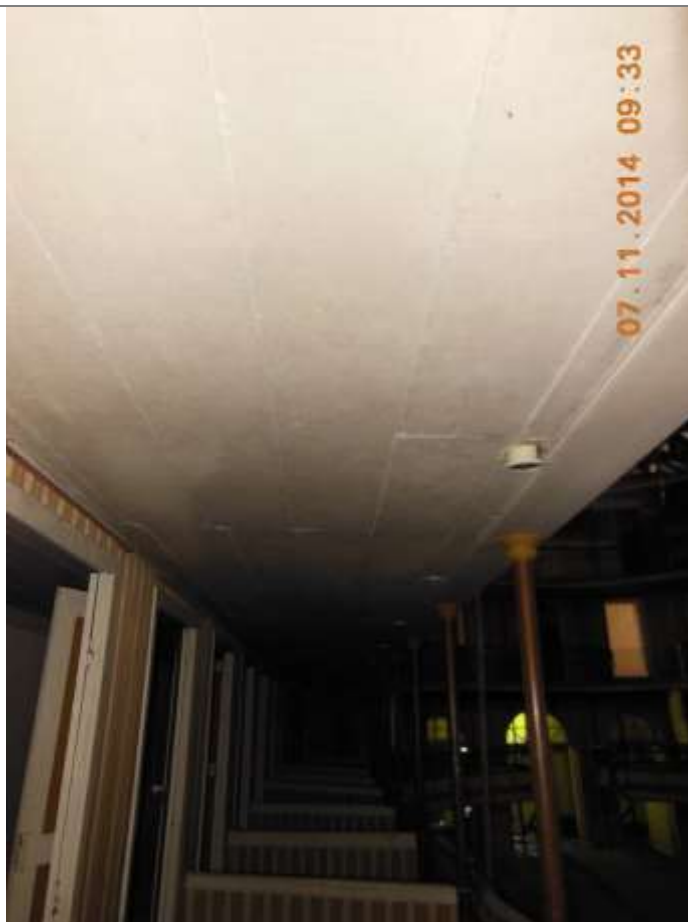
Percebe-se alguns desaprumos das colunas o que denota pequenas movimentações da estrutura, é recomendável um reforço estrutural das madeiras da viga de borda. Manchas de óleo, Mofo, Gotejamento, Corrosão dos pregos e elementos metálicos em contato com a madeira, madeiras manchadas de umidade, com podridão e ataque por térmitas e lyctus anteriores, no momento atual os focos estão sem atividade. A região entre os canarotes de forro e piso precisam ser abertas, passar por limpeza, tratamento contra insetos e reforço estrutural junto às paredes e colunas de sustentação.

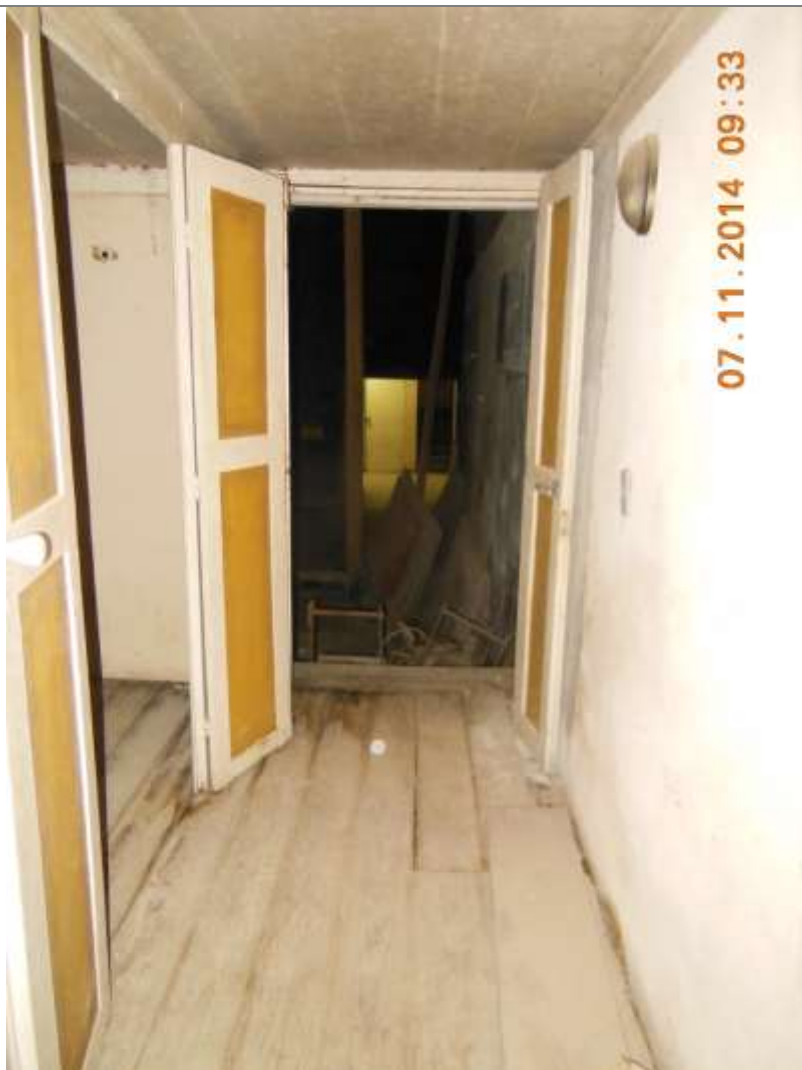
Zona de encontro da plateia camarotes com o palco , piso destruído por infiltração, local úmido e com danos de piso e forro. Manchas, Mofo, Gotejamento, Corrosão dos pregos e elementos metálicos em contato com a madeira, madeiras manchadas de umidade, com podridão e ataque por térmitas e lyctus anteriores, no momento atual os focos estão sem atividade. A região entre os camarotes de forro e piso precisam ser abertas , passar por limpeza, tratamento contra insetos e reforço estrutural junto às paredes e colunas de sustentação.

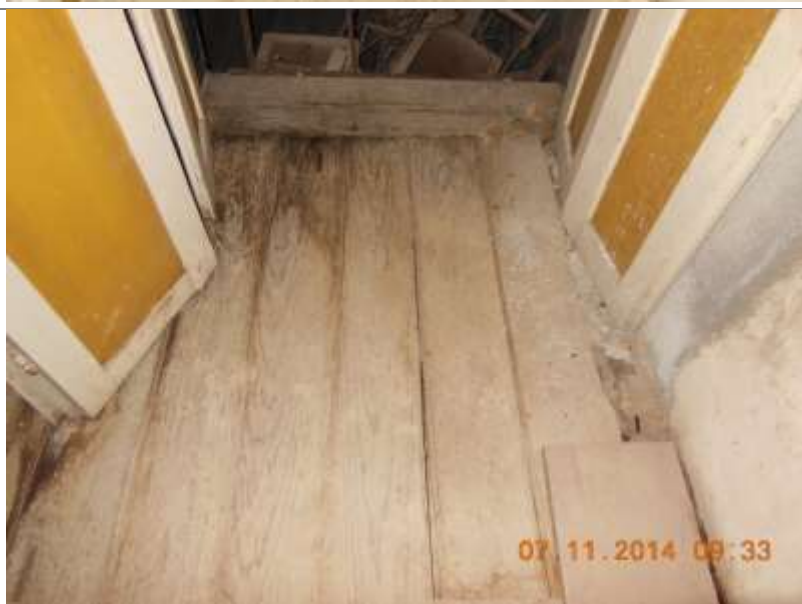
Madeira com as fibras abertas e sinais de deformação e fungos, infiltração ativa do telhado.

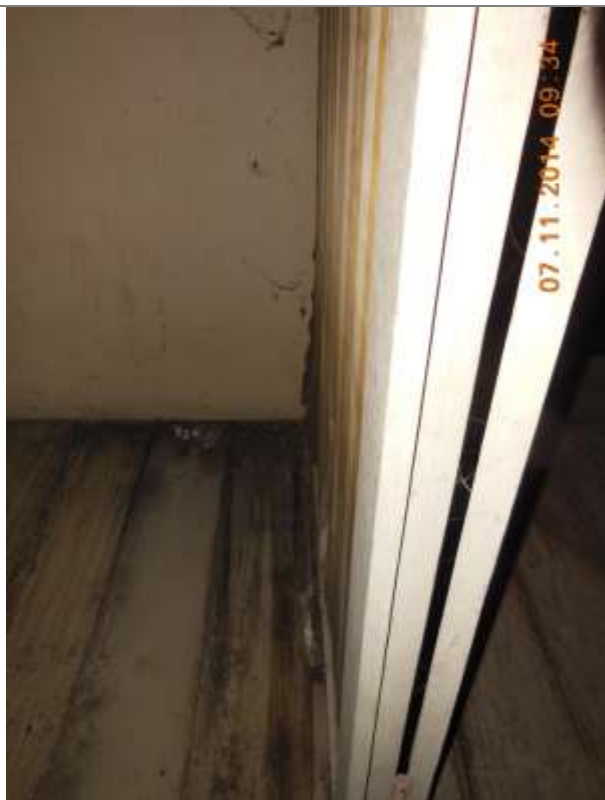
Camarotes frontais com painéis de espuma e tecido com sujidades, rasgos e material inadequado para a segurança contra incêndios.

Piso em mau estado no encontro com as paredes.. Manchas de óleo, Mofo, Gotejamento, Corrosão dos pregos e elementos metálicos em contato com a madeira, madeiras manchadas de umidade, com podridão e ataque por térmitas e lyctus anteriores, no momento atual os focos estão sem atividade. A região entre os camarotes de forro e piso precisam ser abertas , passar por limpeza, tratamento contra insetos e reforço estrutural junto às paredes e colunas de sustentação.

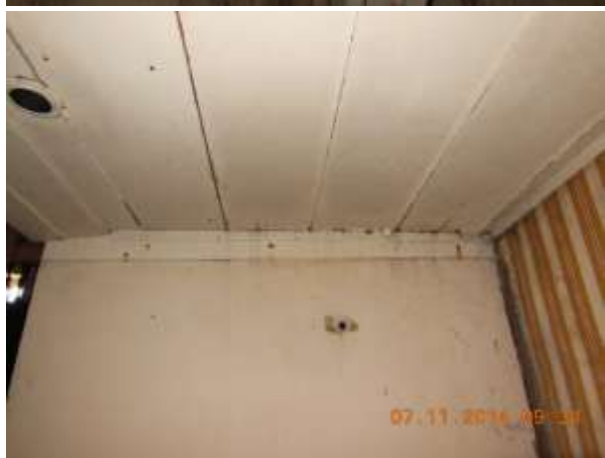
Forro com afastamento e deformação de uma das tábuas. Manchas de oxidação de pregos e craquelamento da tinta.

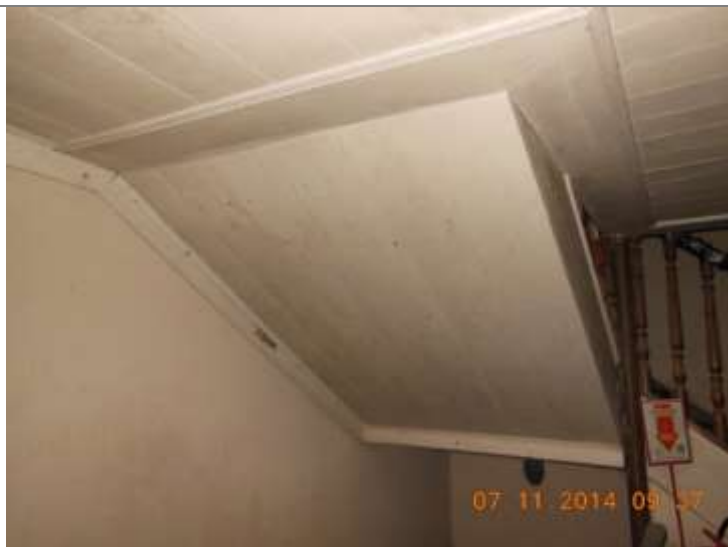
Fundo da escada com manchas de infiltração junto a parede , sinais de podridão no rodaforro.

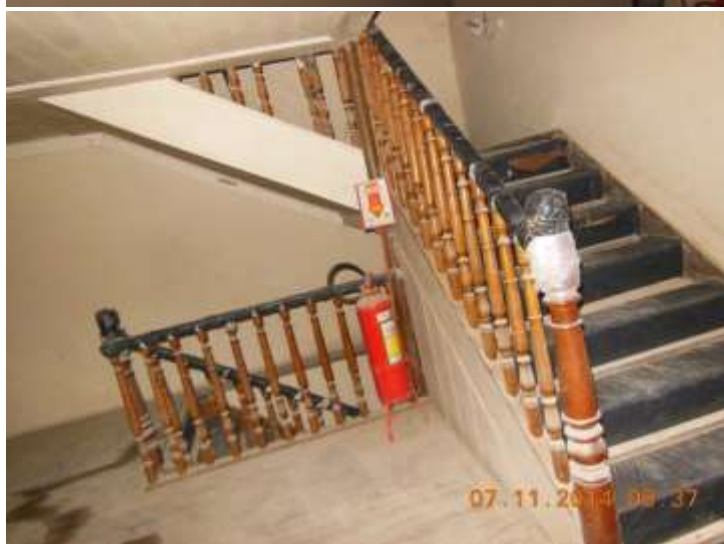
Bom estado de conservação geral das escadas , precisando de manutenção.

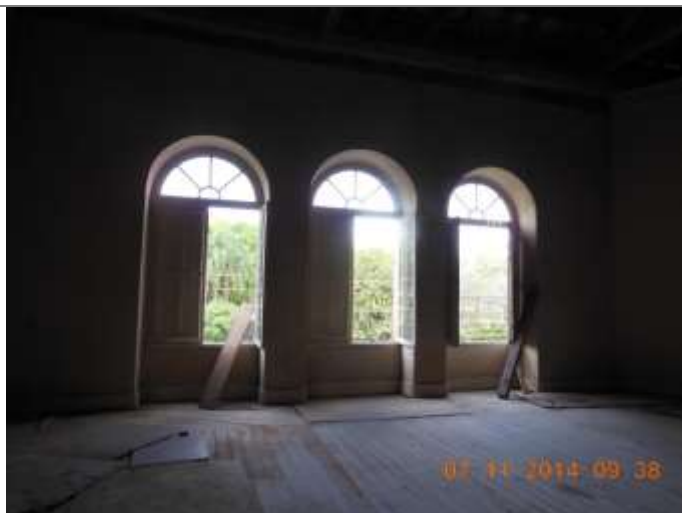
3 janelas frontais no primeiro pavimento, com danos de umidade, sinais de termitas e principalmente fungos de podridão, ressecamento da maseira, da massa de vidraceiro e deterioração avançada no peitoril.

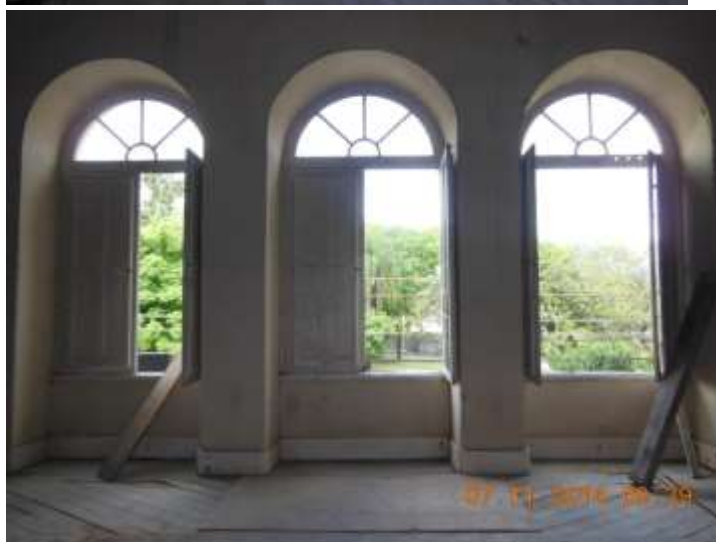
3 janelas frontais no primeiro pavimento com danos de umidade, sinais de termitas e principalmente fungos de podridão, ressecamento da maseira, da massa de vidraceiro e deteerioração avançada no peitoril.

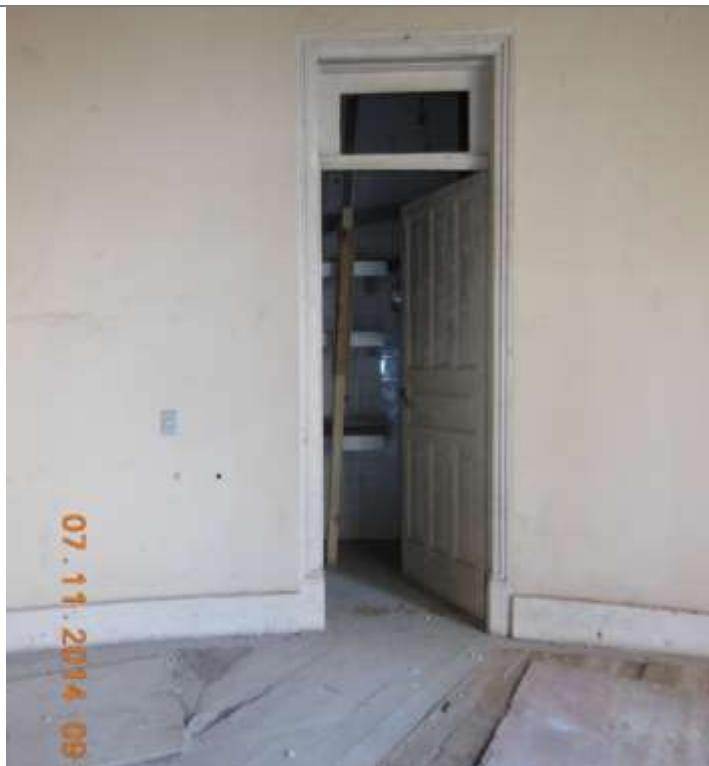
Porta do sanitario em bom estado com atenção a base , fungos nas portas. Roda pé em bom estado. Piso em mau estado por infiltração antiga do telhado, esta zona precisa derestauração dos barrotes e piso.

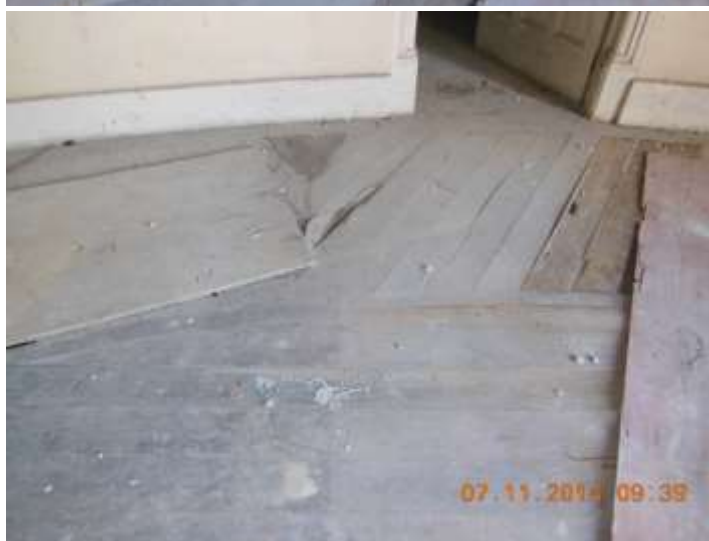
Danos de umidade, sinais de termitas e principalmente fungos de podridão, ressecamento da madeira, abaulamentos e afastamento das tábuas, manchas de água acumulada em algumas partes.

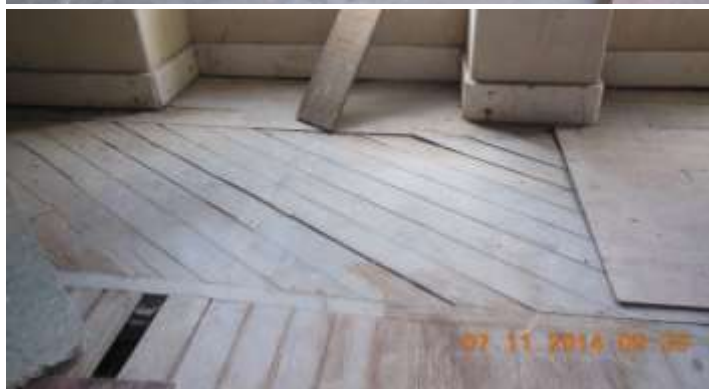
Danos de umidade, sinais de termitas e principalmente fungos de podridão, ressecamento da madeira, abaulamentos e afastamento das tábuas, manchas de água acumulada em algumas partes., Lacunas.

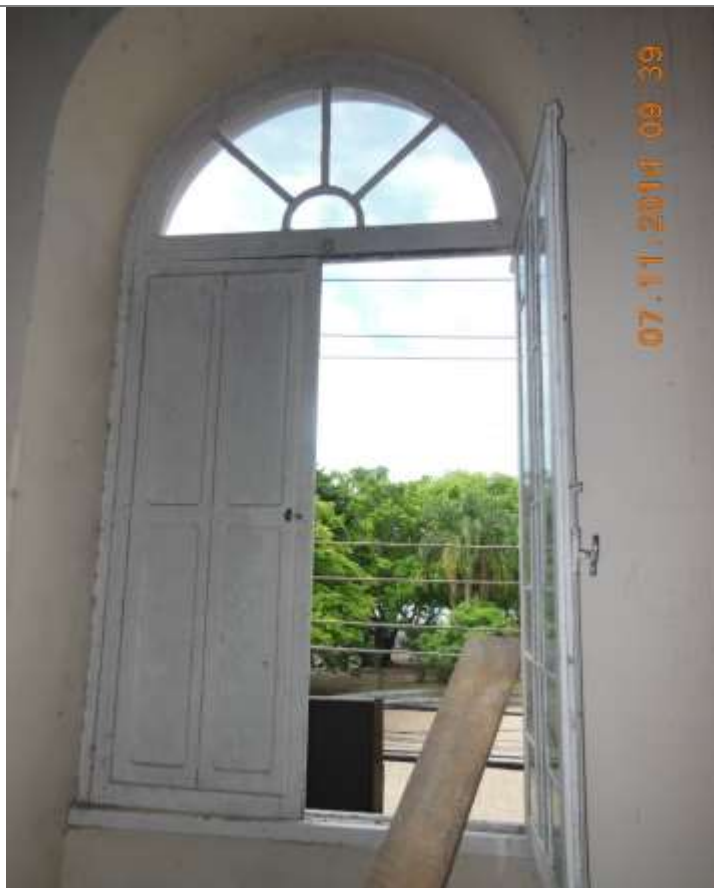
Detalhe da janela frontal no primeiro pavimento com danos de umidade composta de bandeira com arco pleno e fixa, tampões internos, sinais de termitas sem atividade e principalmente fungos de podridão, ressecamento da madeira, da massa de vidraceiro e deterioração avançada no peitoril.

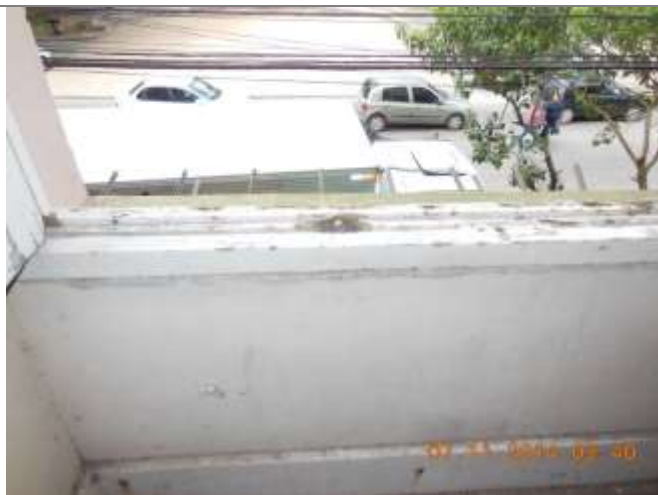
Detalhe da janela frontal no primeiro pavimento com danos de umidade composta de bandeira com arco pleno e fixa, tampões internos, sinais de termitas sem atividade e principalmente fungos de podridão, ressecamento da madeira, da massa de vidraceiro e deteerioração avançada no peitoril com podridão parda, madeira esfarelando , tinta

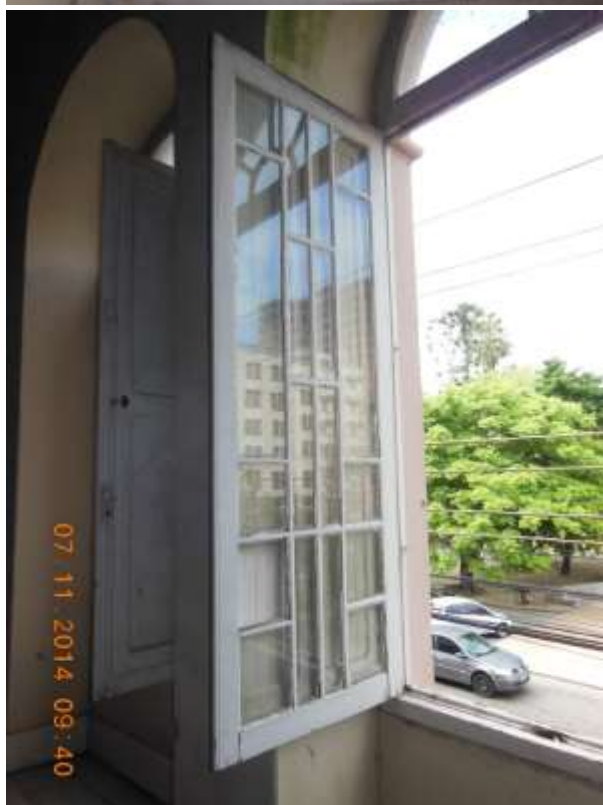
Detalhe da janela frontal no primeiro pavimento com danos de umidade composta de bandeira com arco pleno e fixa, tampões internos e painéis de vidro para fora, sinais de térmitas sem atividade e principalmente fungos de podridão, ressecamento da madeira, da massa de vidraceiro e deterioração avançada no peitoril.

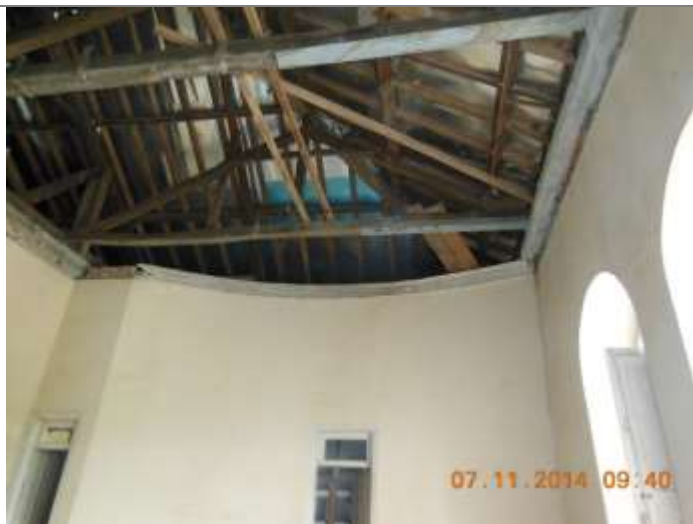
Detalhe da estrutura do telhado reforçada com chapas metálicas e com acrescimo da manta, Nesta zona é preciso refazer o forro .

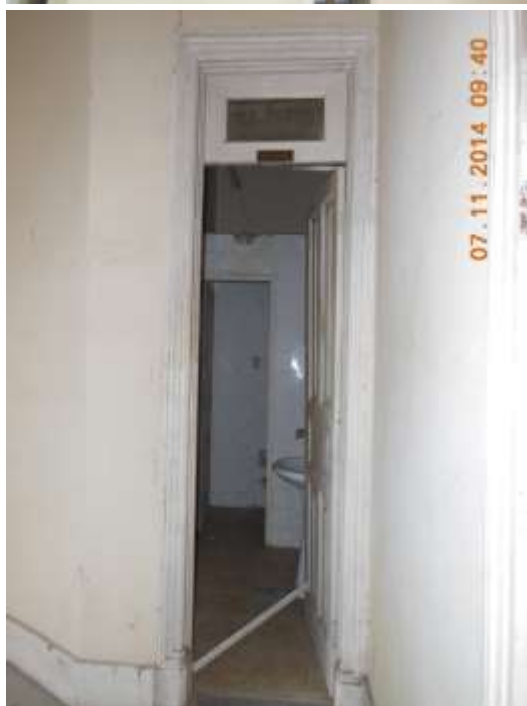
Porta do sanitario em bom estado com atenção a base , fungos nas portas. Rodapé em bom estado. Piso em mau estado por infiltração antiga do telhado, esta zona precisa derestauração dos barrotes e piso.

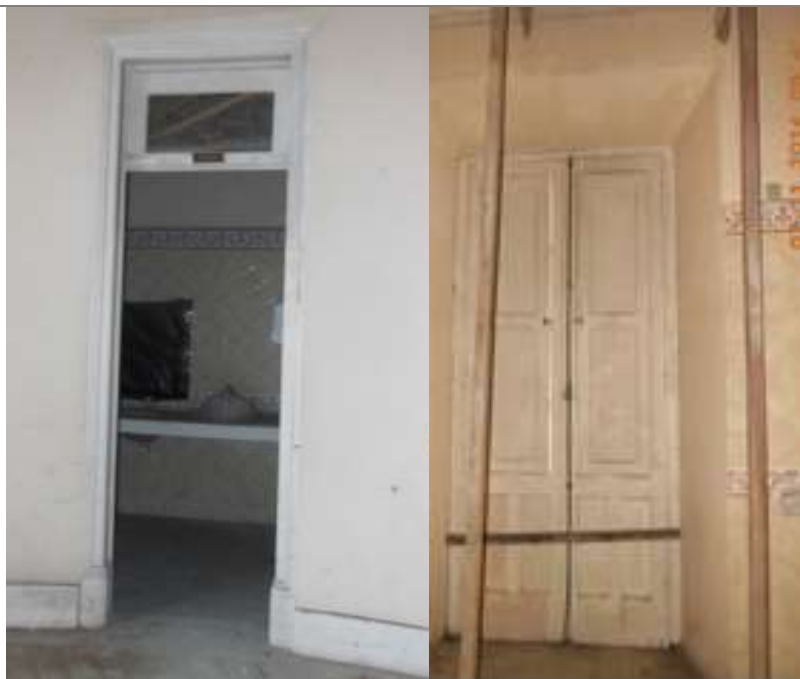
Porta do sanitario em bom estado com atenção a base , fungos nas portas. Rodapé em bom estado. Piso em mau estado por infiltração antiga do telhado, esta zona precisa derestauração dos barrotes e piso.

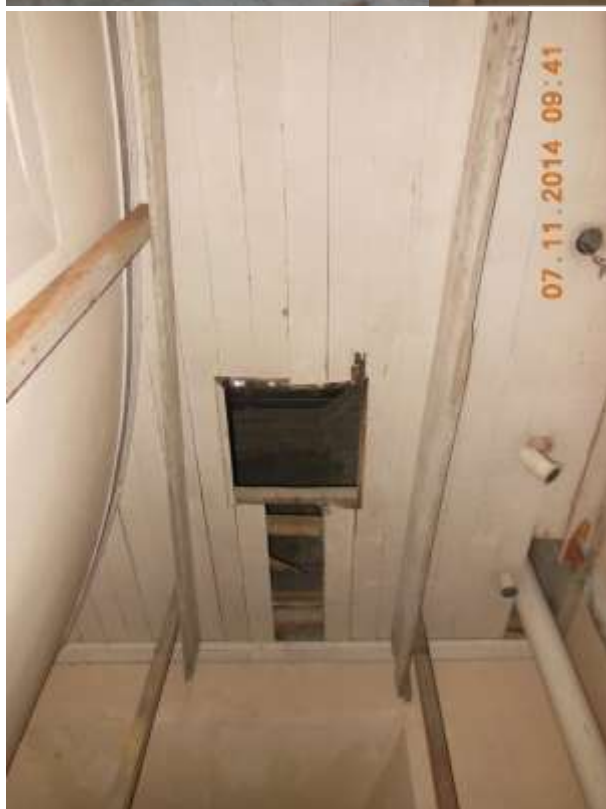
Forro com partes faltantes e muitas delas se observa que foram quebradas propositalmente. Esta área está escorada ,

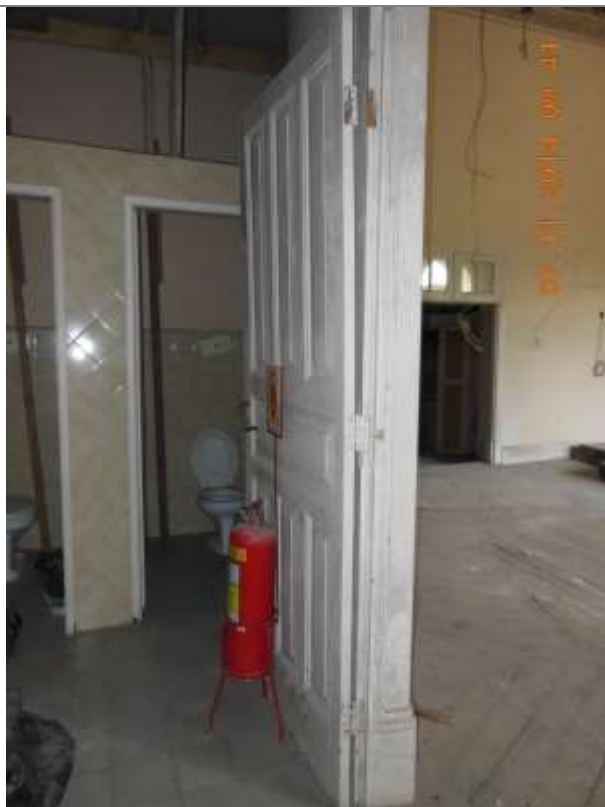
Porta do sanitario em bom estado com atenção a base , fungos nas portas. Rodapé em bom estado. Piso em mau estado por infiltração antiga do telhado, esta zona precisa derestauração dos barrotes e piso. Dobradiça quebrada e pequena deformação na folha da porta.

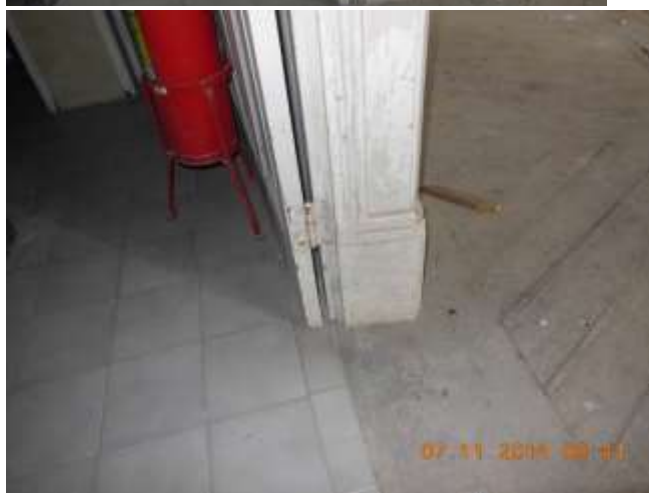
Detalhe do encontro entre o piso frio do banheiro com o assoalho o do foyer, tabeira de madeira e tábuas a restaurar.

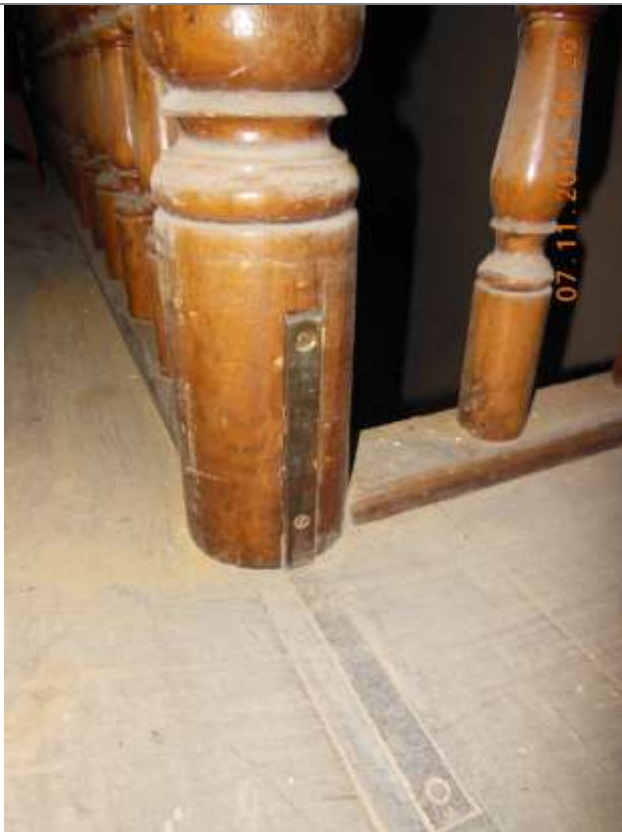
Ferragens de ancoragem do guarda corpo em excelente estado de conservação, a madeira não apresenta fissuras ou indícios de deterioração por ungos e insetos.

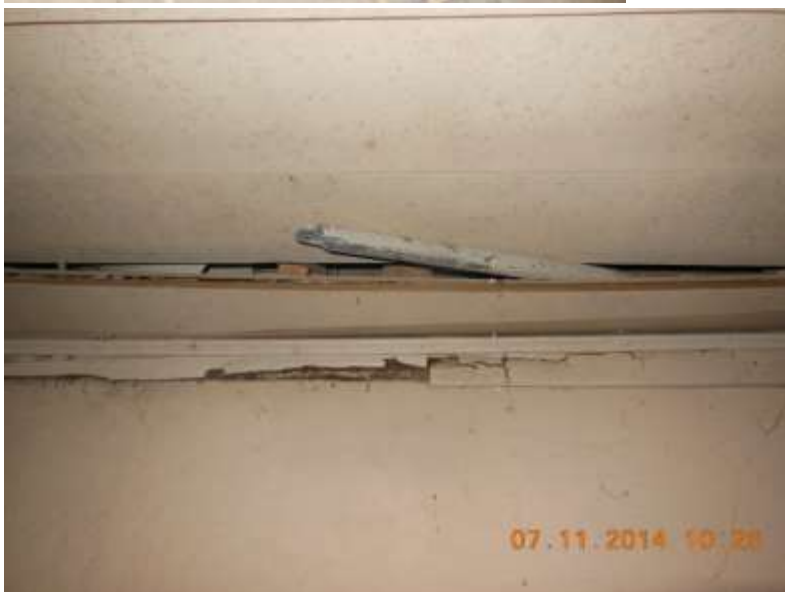
Forro que brado nesta zona, rodaforno consumido por fungo.

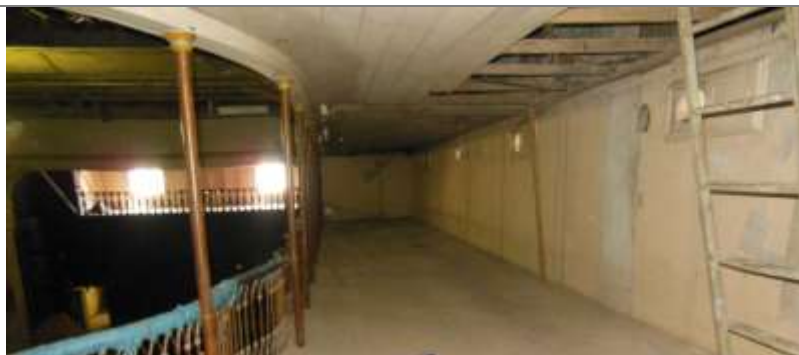
Zona de infiltração do telhado as paredes apresentam manchas de antigos vazamentos.

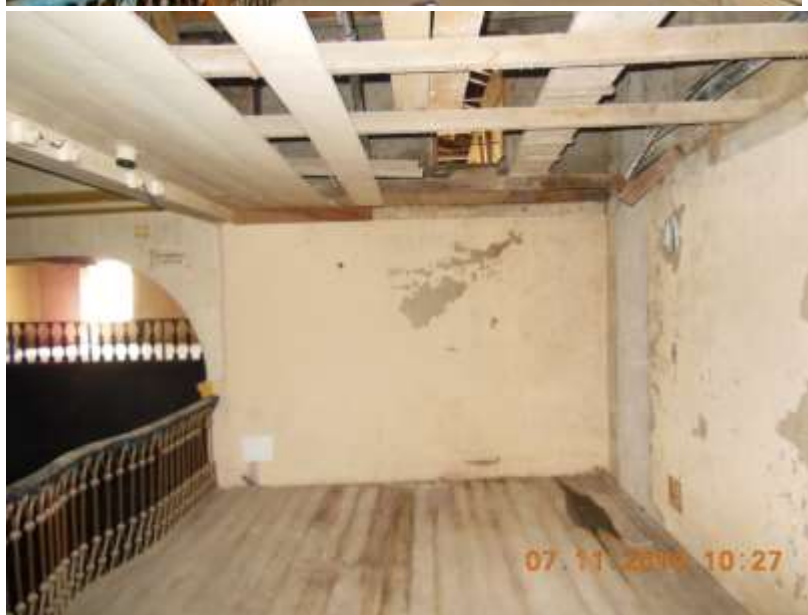
Infiltração ativa piso e forro deteriorados por fungos junto a parede divisória entre a plateia e o palco, O terceiro andar não possui camarotes.

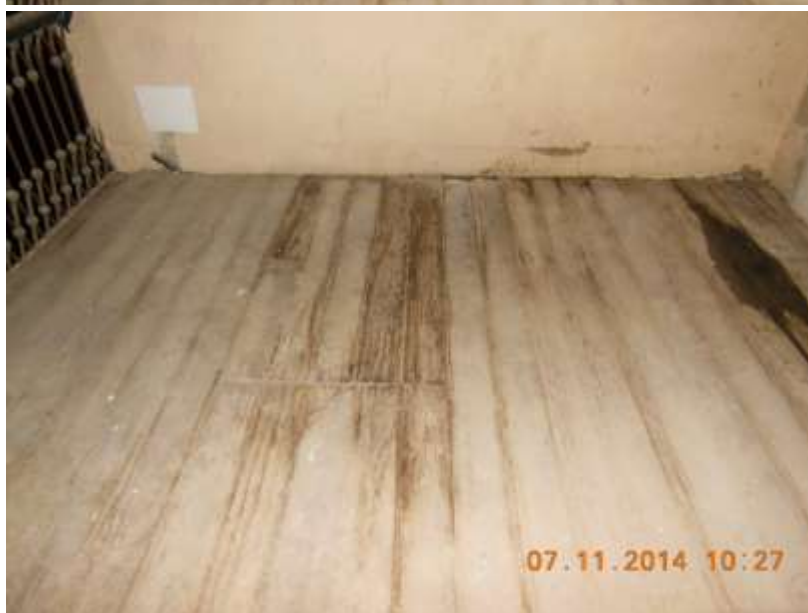
Manchas ativas de umidade, entrada de chuva e acúmulo de umidade junto a parede que se mantém molhada.

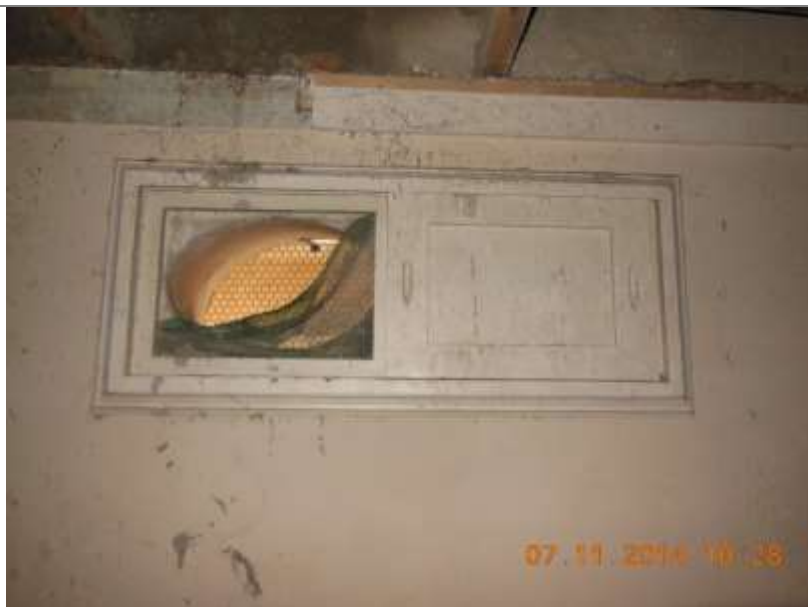
Forro totalmente deteriorado abertura em bom estado, mas com muita sujidade de fezes de pombos , morcegos que deveriam estar por todo o desvão do telhado antes da restauração da estrutura do mesmo.

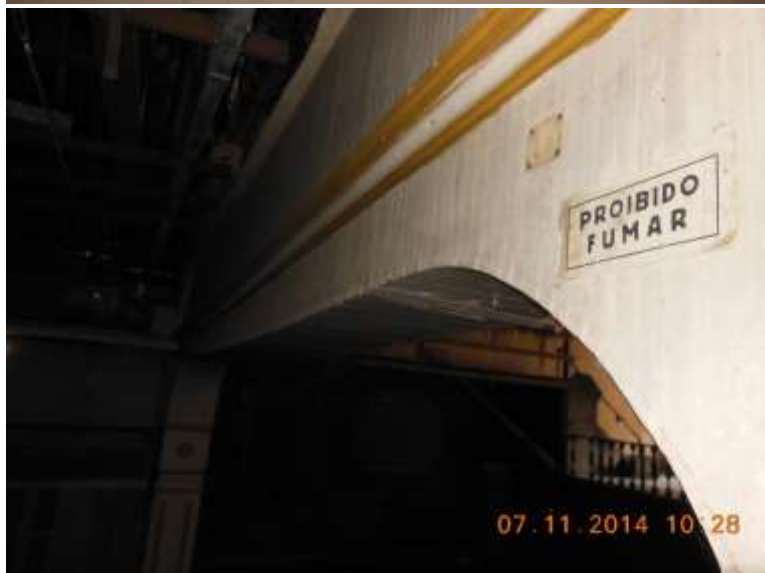
Elemento da boca de cena , deformado com flexa no meio, madeiras deterioradas e presença de fungos.

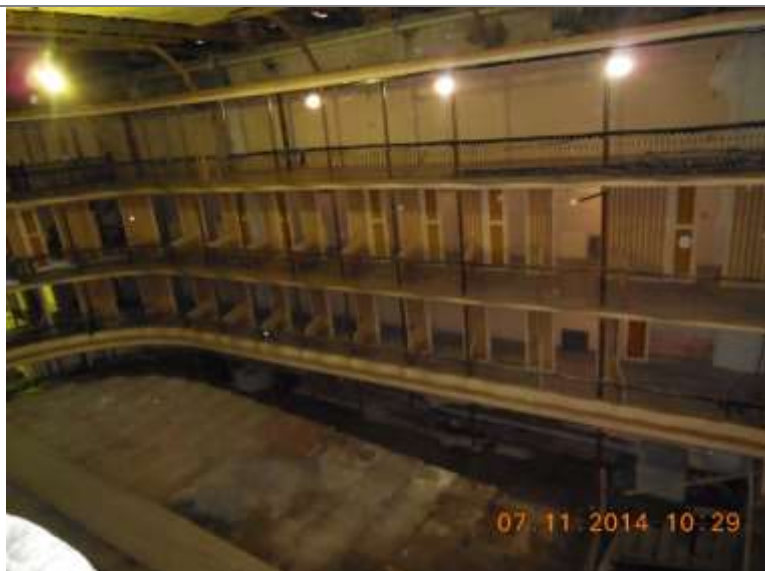
Vista geral dos tres andares e estrutura restaurada do telhado. O forro deve ser reintegrado com novas madeira de mesma qualidade espessura e sistema construtivo.

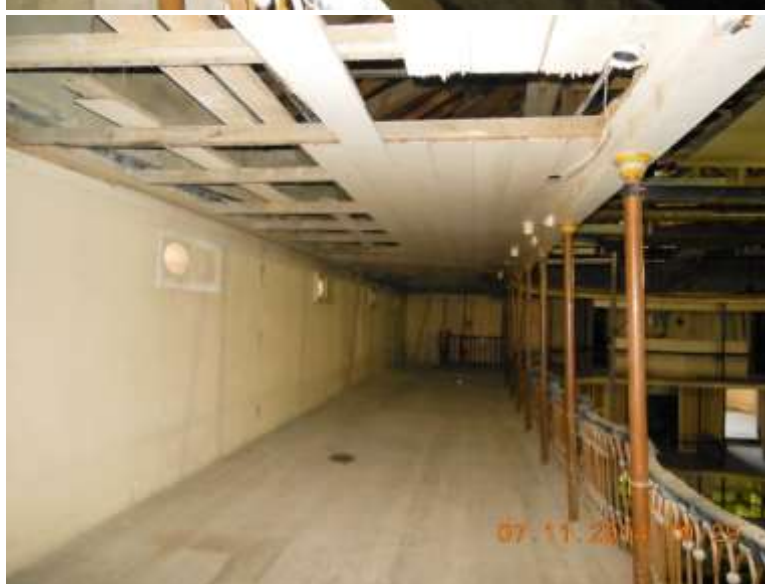
Forro totalmente deteriorado abertura em bom estado, mas com muita sujidade de fezes de pombos , morcegos que deveriam estar por todo o desvão do telhado antes da restauração da estrutura do mesmo

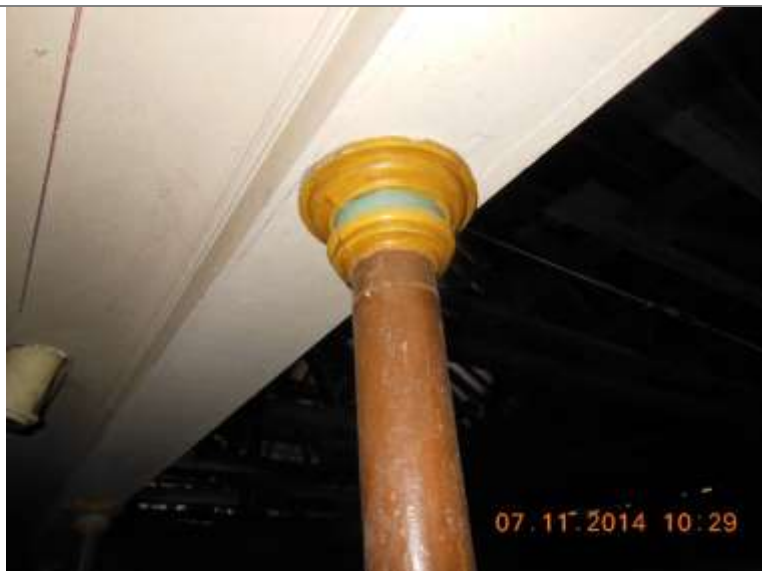
Detalhe da coluna que sustenta os balcões em bom estado.

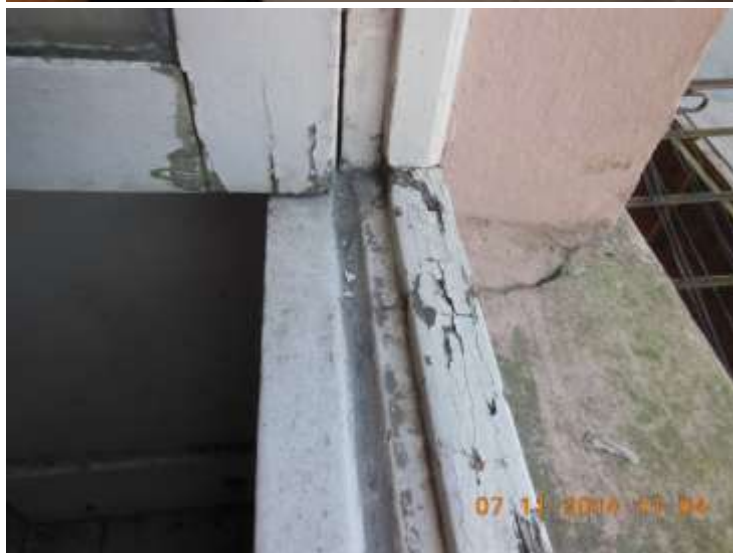
Aspecto das aberturas externas de frente para a praça. Deterioração por fungos e térmitas. Emendas das partes da janela com afastamentos por retração da madeira em contato com sol e chuva, tinta soltando e detalhe da calha para escoamento da água da chuva.

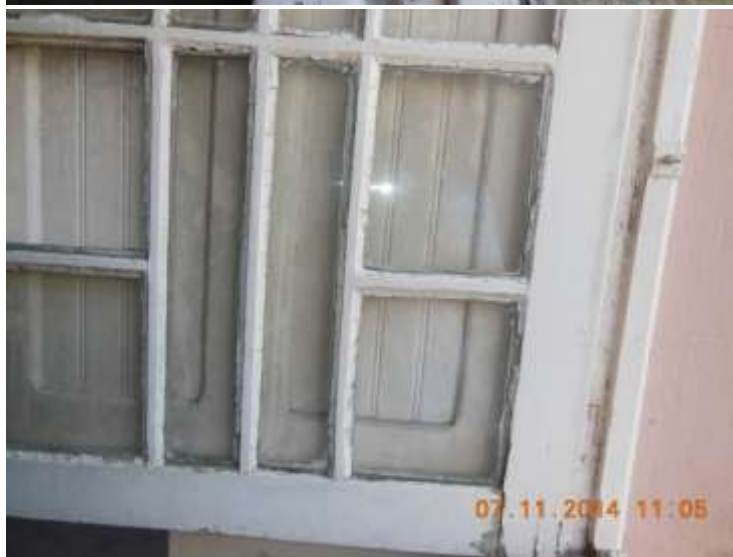
Aspecto que mostra a massa de vidraceiro das janelas totalmente ressecadas e já não cumprem mais a sua finalidade de vedar a passagem da água da chuva, material deve ser totalmente removido e refeito com a mesma técnica e material.

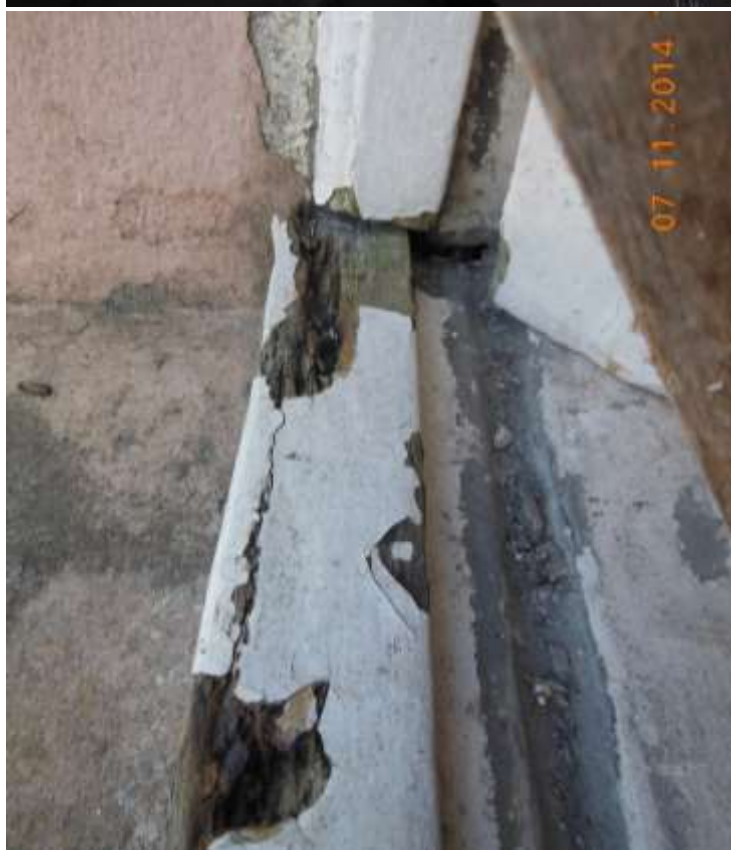
Podridão da madeira com fissuras e afastamentos que permitem a percolação da água da chuva para dentro do edifício e descascamento da tinta de proteção.

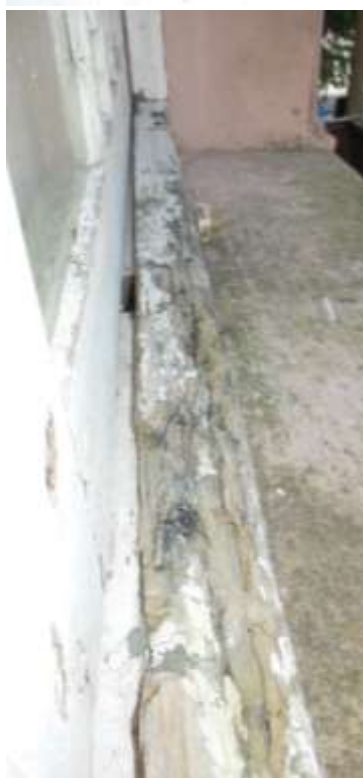
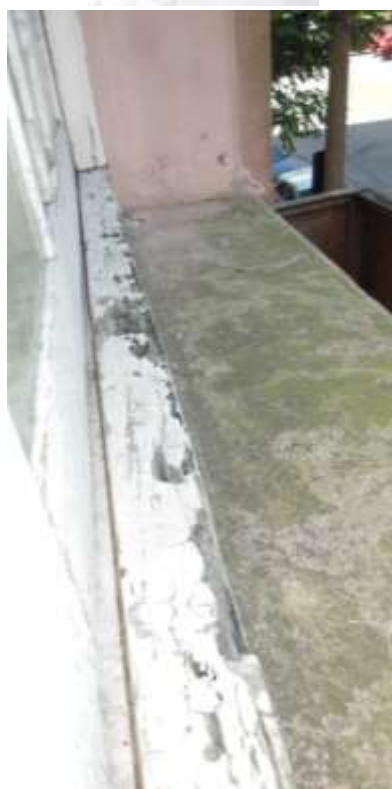
Podridão da madeira com fissuras e afastamentos que permitem a percolação da água da chuva para dentro do edifício e descascamento da tinta de proteção. Evidências de lyctus.

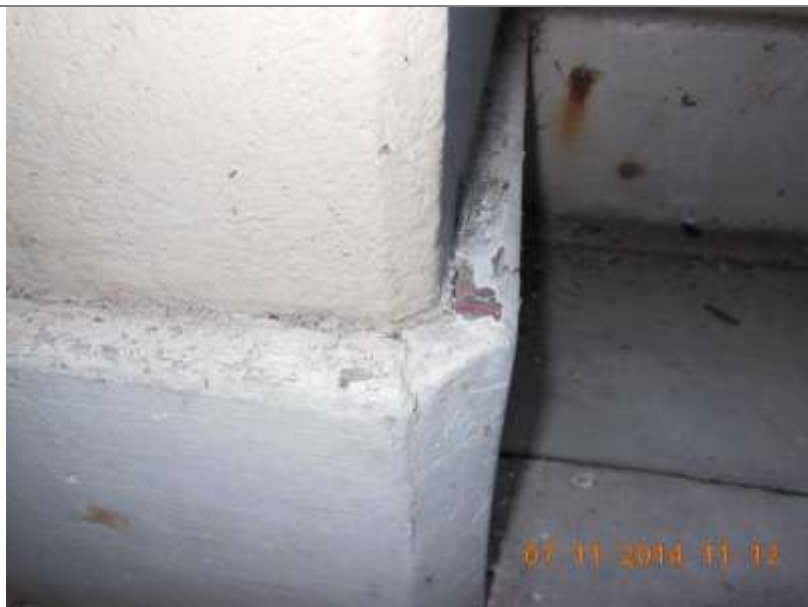
Oxidação dos pregos que fixam o rodapé.

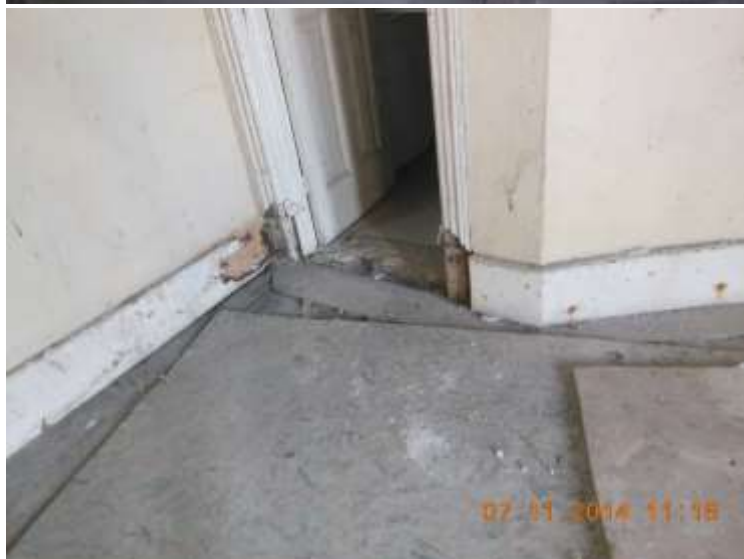
Podridão da madeira do rodapé com fissuras e afastamentos que permitem a percolação da água da infiltração do banheiro para dentro do edifício e descascamento da tinta de proteção. Rodapé consumido na base na porta deste banheiro.

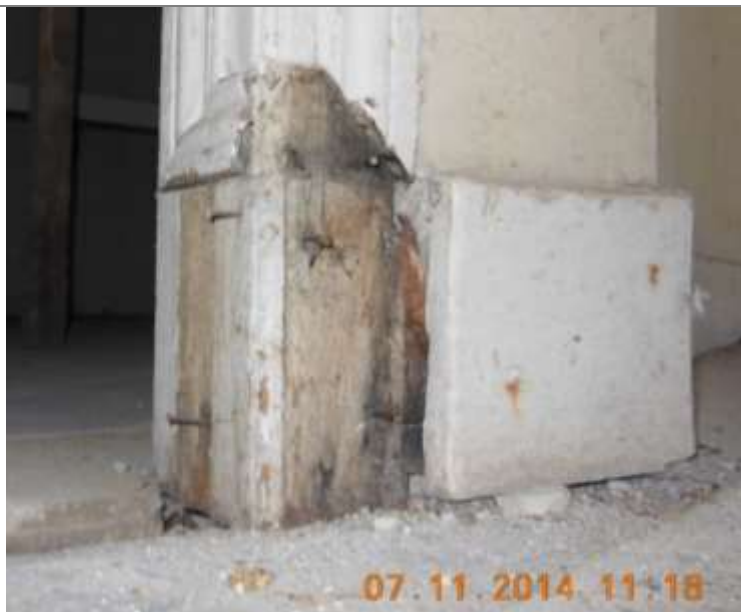
Detalhe que evidencia a oxidação dos pregos. Fungos junto a madeira de estrutura das ombreiras.
