**THEATRO SETE DE ABRIL e ANEXO ADMINISTRATIVO**

**CONCLUSÃO DO PROJETO EXECUTIVO DE RESTAURAÇÃO**

**PRODUTO 3 – ETAPA PROJETO EXECUTIVO**

**MEMORIAL DESCRITIVO DA INTERVENÇÃO**

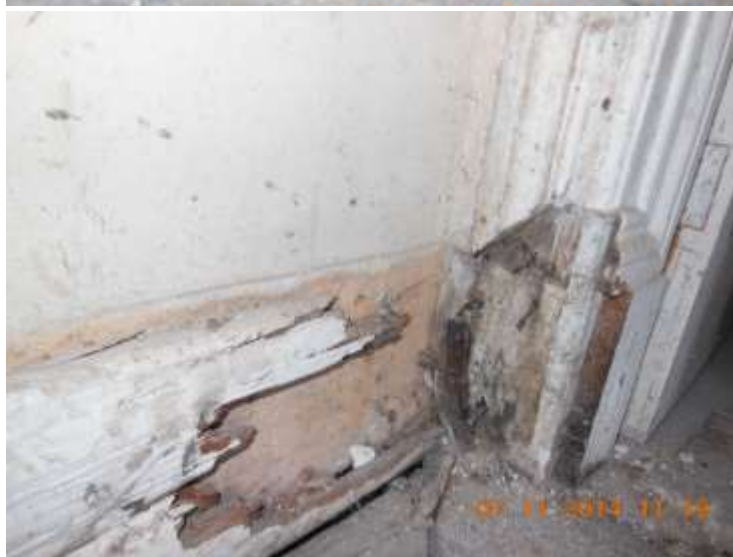
Podridão da madeira do rodapé com fissuras e afastamentos que permitem a percolação da água da infiltração do banheiro para dentro do edifício e descascamento da tinta de proteção. Rodapé consumido na base na porta deste banheiro.

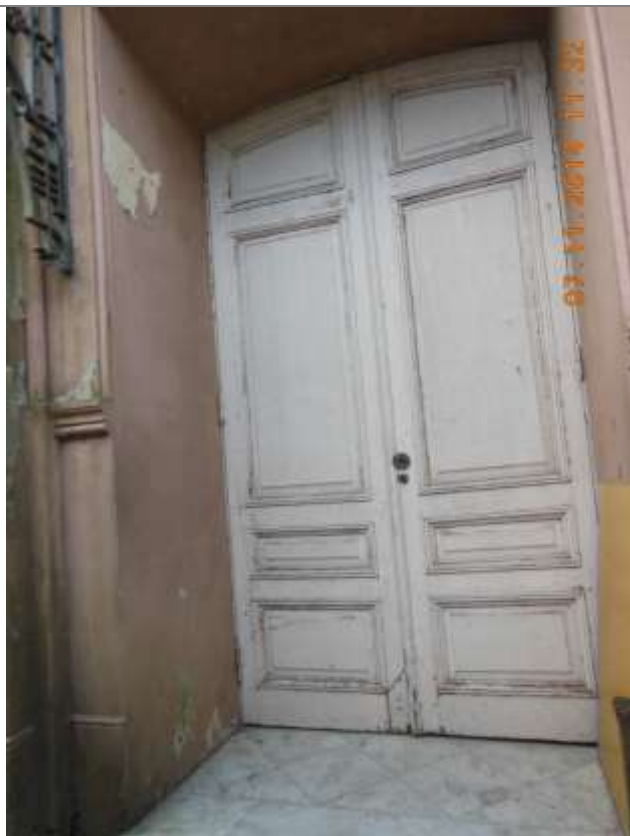
Portas de entrada em bom estado de conservação, sujidade e partes da reintegração evidentes.

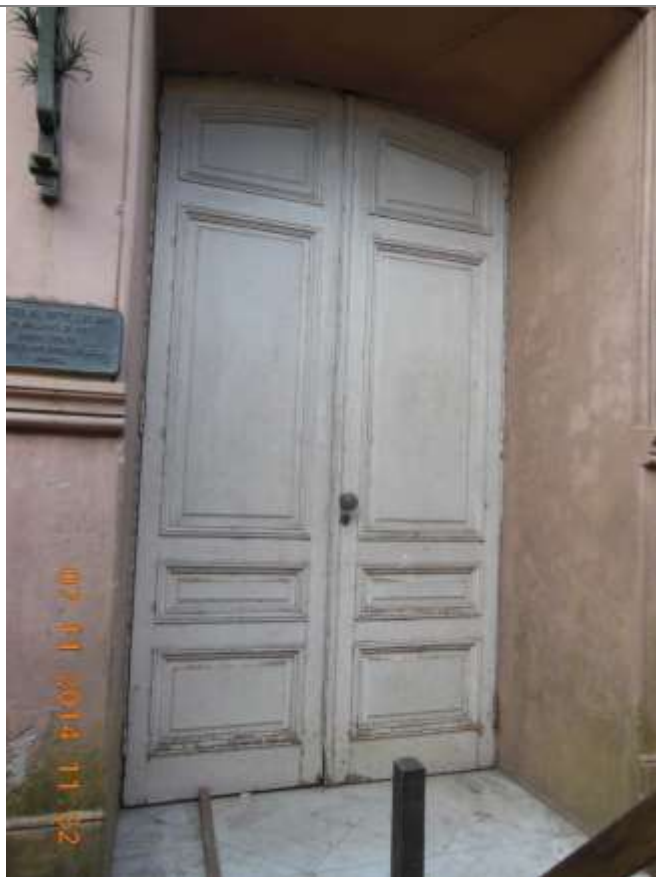
Portas de entrada em bom estado de conservação, sujidade base co início de deterioração por fungos.

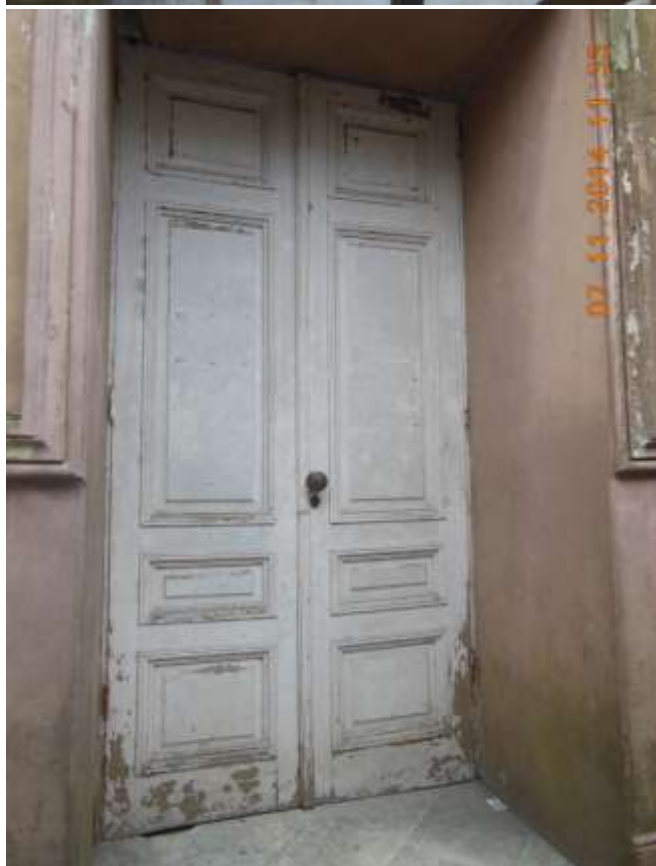
Portas de entrada laterais em bom estado de conservação, sujidades e tinta craquelando pela umidade de condensação e umidade ascendente.

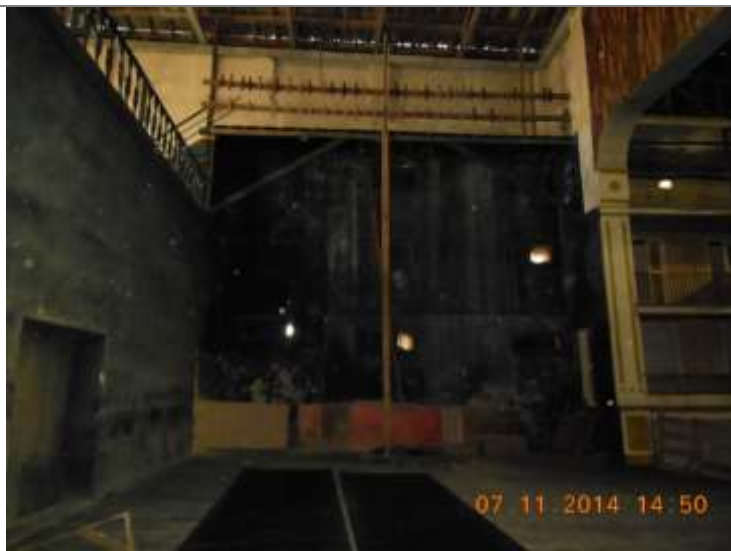
Zona do palco com o forro totalmente retirado, as madeiras do equipamento de cena fragilizados e antiquados piso em bom estado , mas precisando de manutenção, zona da boca de cena com infiltrações mas com as madeiras trabalhadas em frisos e almofadas em bom estado.

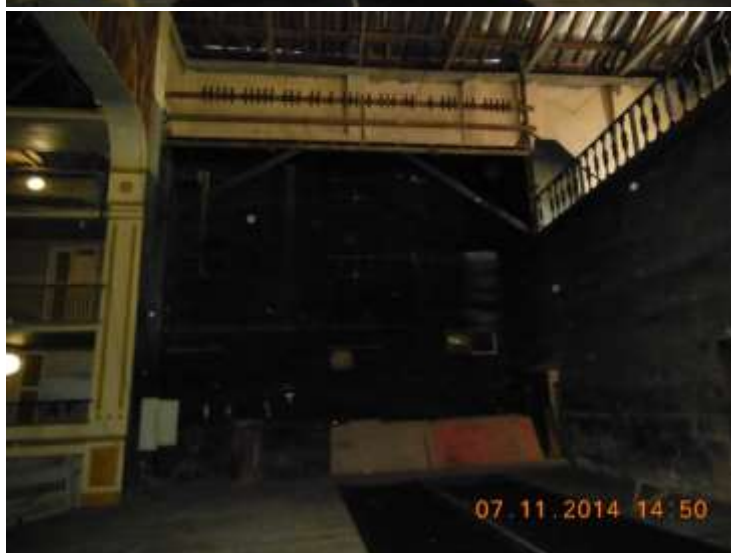
Zona do palco com o forro totalmente retirado, as madeiras do equipamento de cena fragilizados e antiquados piso em bom estado , mas precisando de manutenção, zona da boca de cena com infiltrações mas com as madeiras trabalhadas em frisos e almofadas em bom estado.

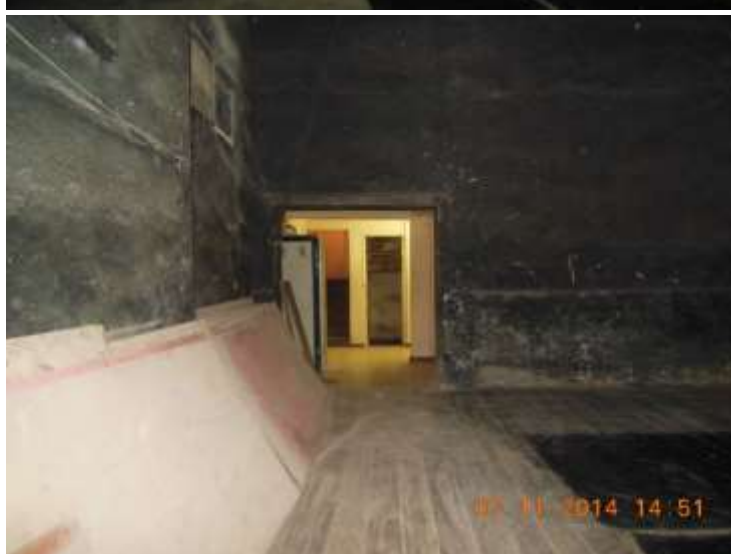
Piso do palco com necessidade de manutenção.

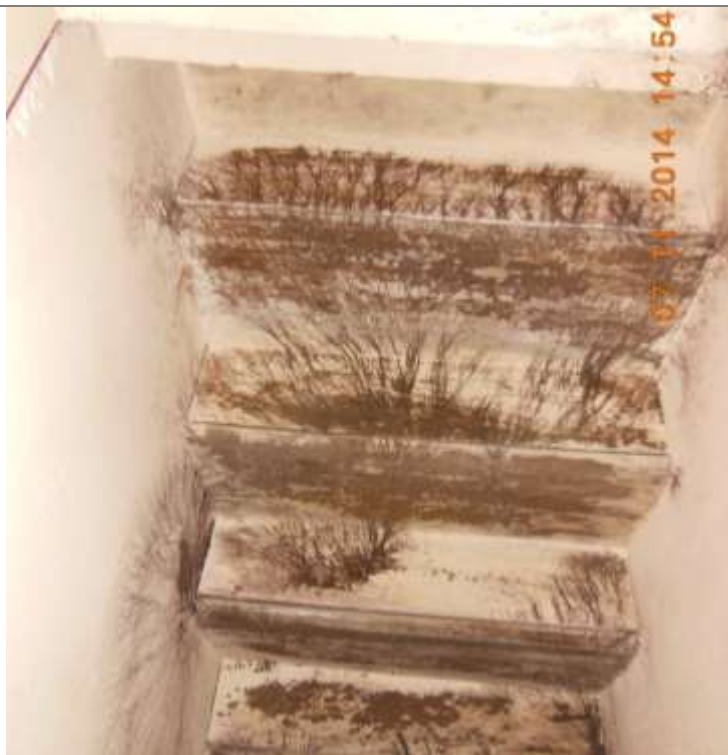
Fundo das escadas apresenta este tipo de infestação provocadas por um tipo de aranha., aparentemente sem poder de deterioração da madeira, , se acumula em zonas com umidade.

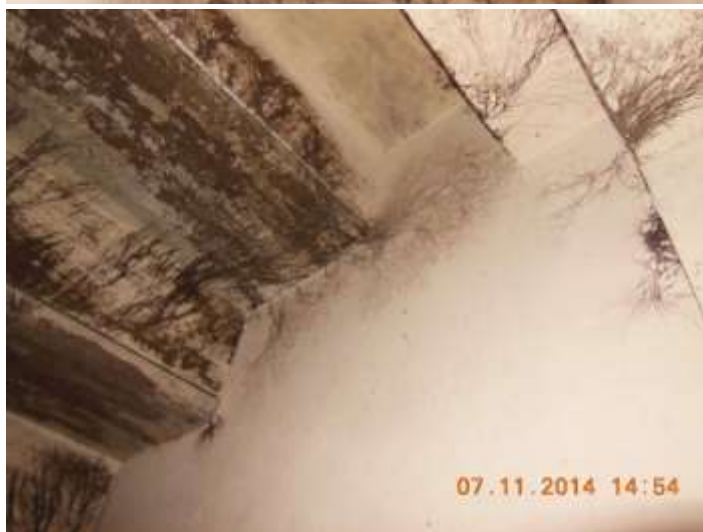
Fundo das escadas apresenta este tipo de infestação provocadas por um tipo de aranha., aparentemente sem poder de deterioração da madeira, , se acumula em zonas com umidade.

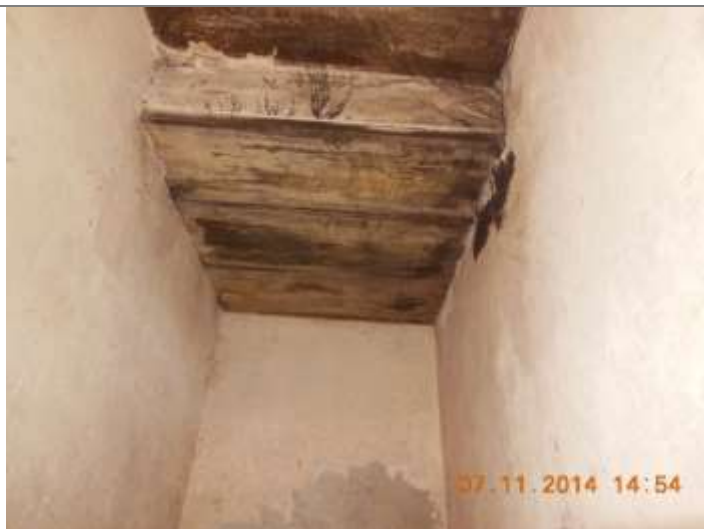
Fundo das escadas apresenta este tipo de infestação provocadas por um tipo de aranha., aparentemente sem poder de deterioração da madeira, , se acumula em zonas com umidade.

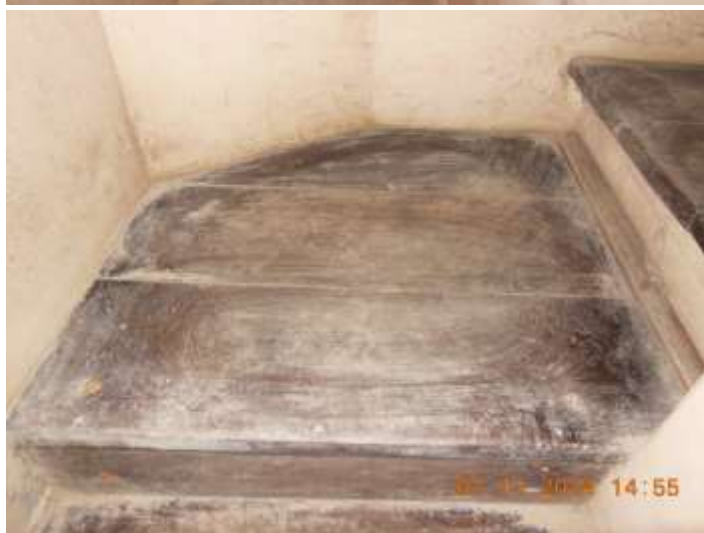
Degrau e patamares em bom estado;

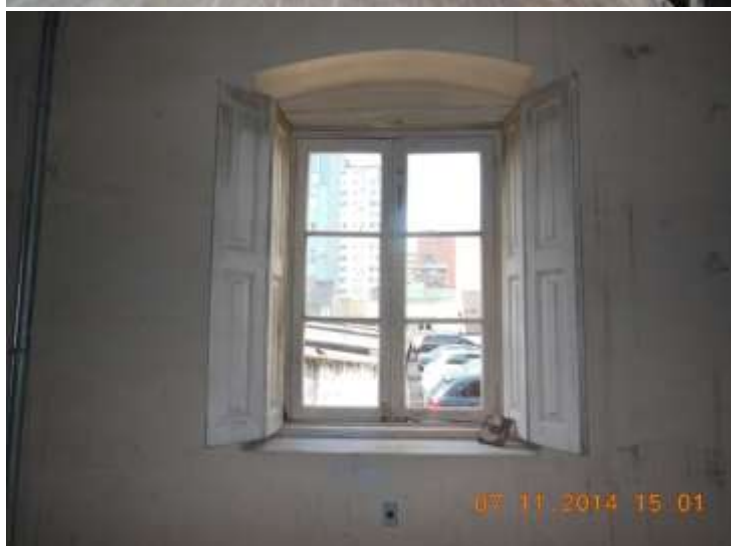
Aspecto das aberturas externas de fundos , falta de vidros e deterioração em avanço. . Deterioração por fungos e térmitas. Emendas das partes da janela com afastamentos por retração da madeira em contato com sol e chuva, tinta soltando

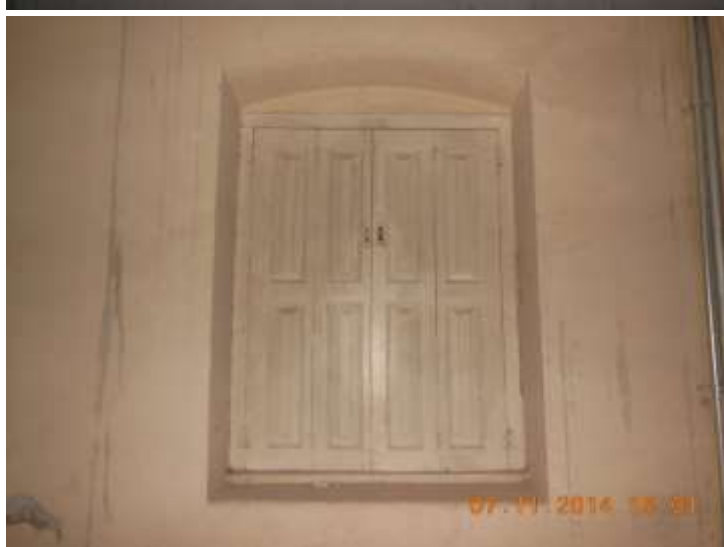
Aspecto das aberturas externas de fundos , falta de vidros e deterioração em avanço. . Deterioração por fungos e térmitas. Emendas das partes da janela com afastamentos por retração da madeira em contato com sol e chuva, tinta soltando

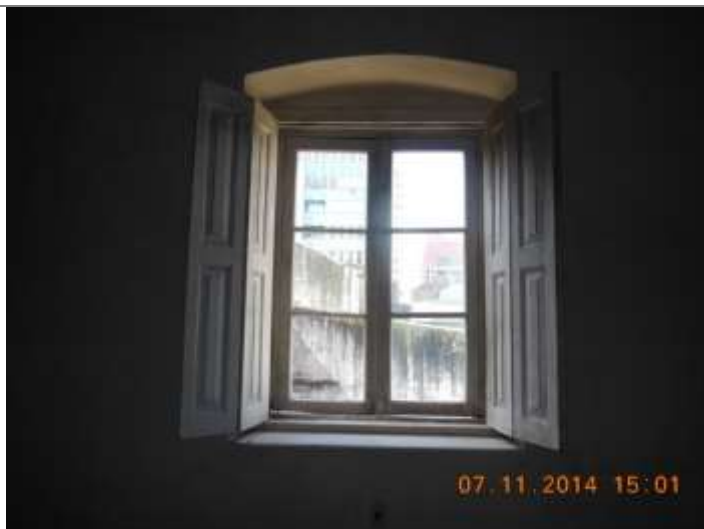
Aspecto das aberturas externas de fundos , falta de vidros e deterioração em avanço. . Deterioração por fungos e térmitas. Emendas das partes da janela com afastamentos por retração da madeira em contato com sol e chuva, tinta soltando

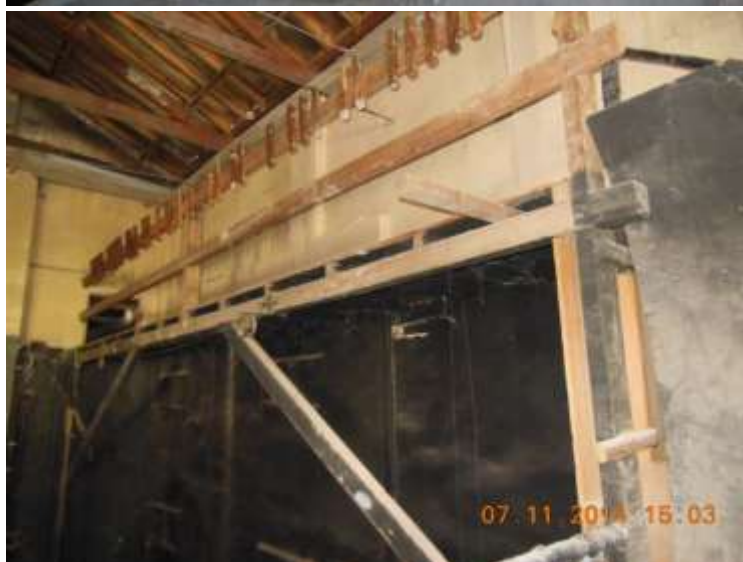
Zona sobre o palco para equipamentos deteriorada, e fragilizada estruturalmente.

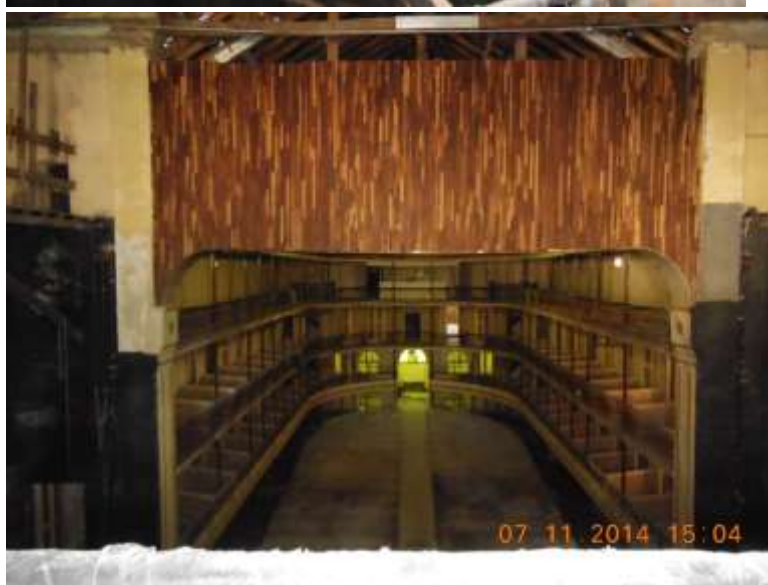
Zona sobre o palco para equipamentos deteriorada, e fragilizada estruturalmente. Boca de cena com flexão do fechamento do arco, infiltração no ponto de encontro de arcos entre telhados.

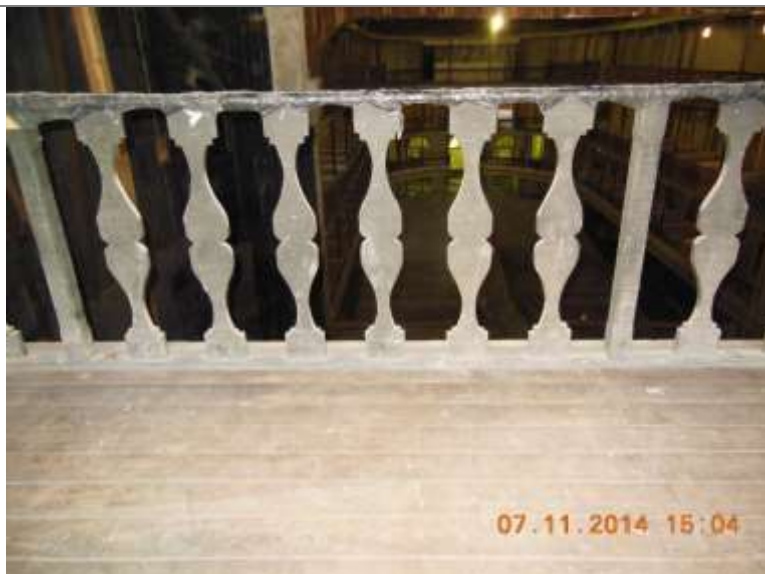
Balaústres recortados em serra fita bem conservados.

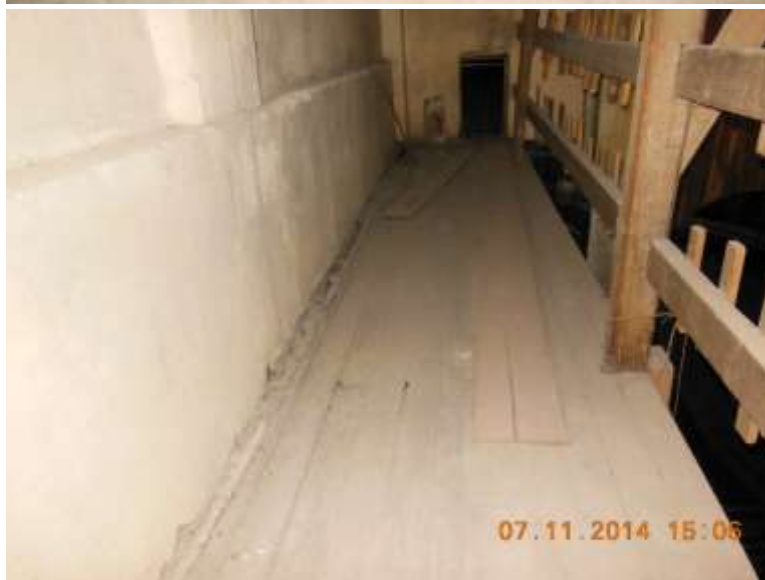
Zona sobre o palco para equipamentos deteriorada, e fragilizada estruturalmente.

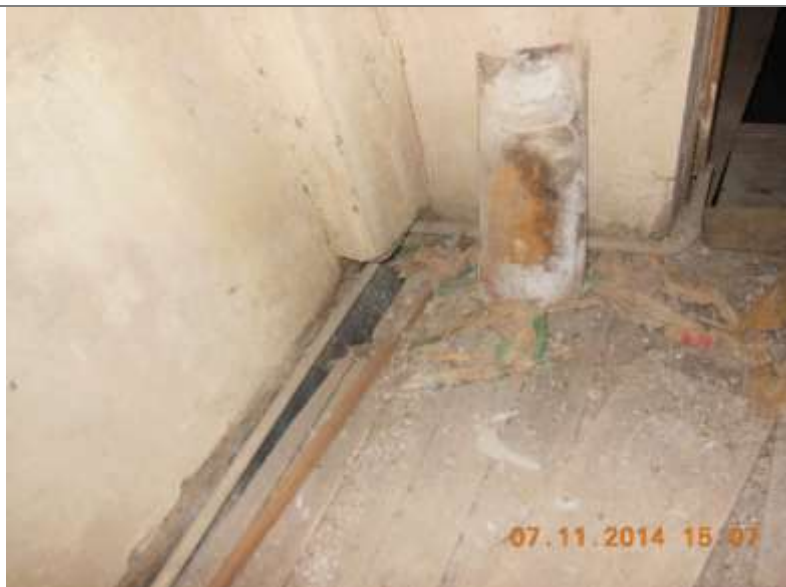
Zona sobre o palco para equipamentos deteriorada, e fragilizada estruturalmente. Nota-se o afundamento, fungos infiltração junto a parede.

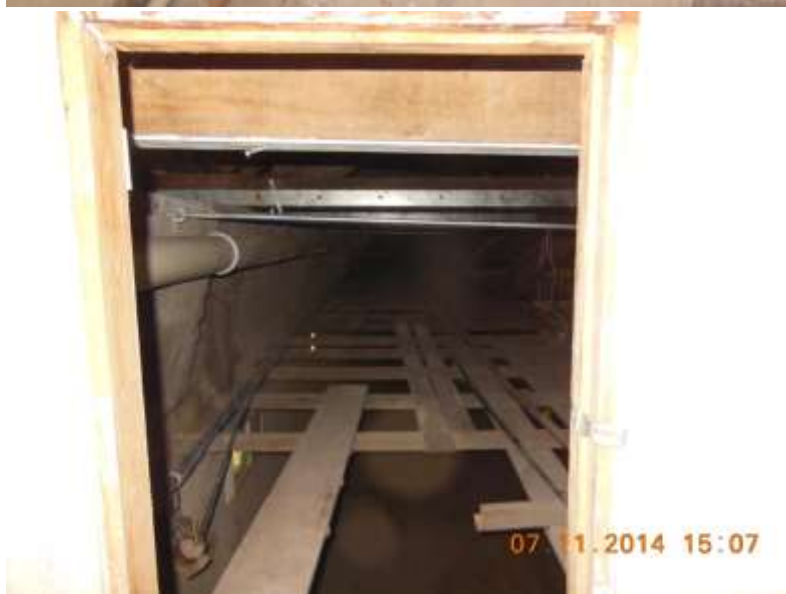
Tubulações e dutos elétricos no desvão do forro da plateia.

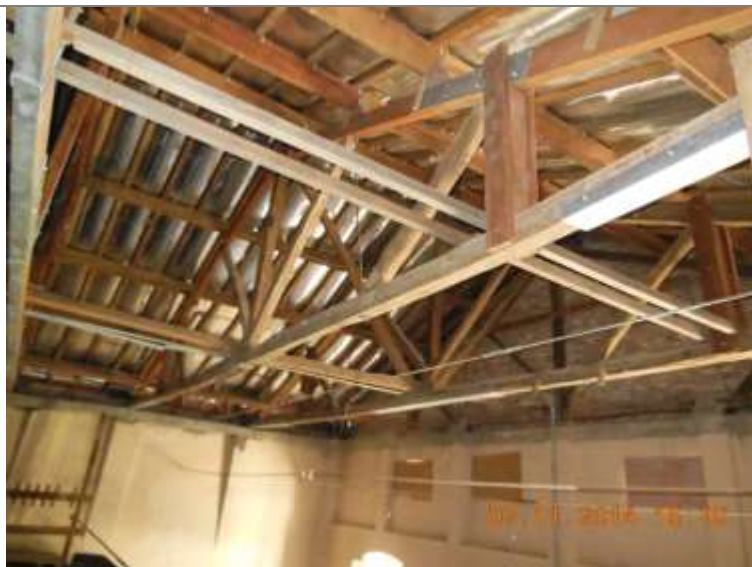
Estrutura do telhado recuperada e reforçada com chapas metálicas.
