**OBRA: REMANESCENTE DE OBRA DA E.M.E.I. PROFESSORA IVANIR DIAS**

**RELATÓRIO SITUAÇÃO ATUAL DA OBRA**

**E.M.E.I. PROFESSORA IVANIR DIAS**

**JULHO, 2019.**

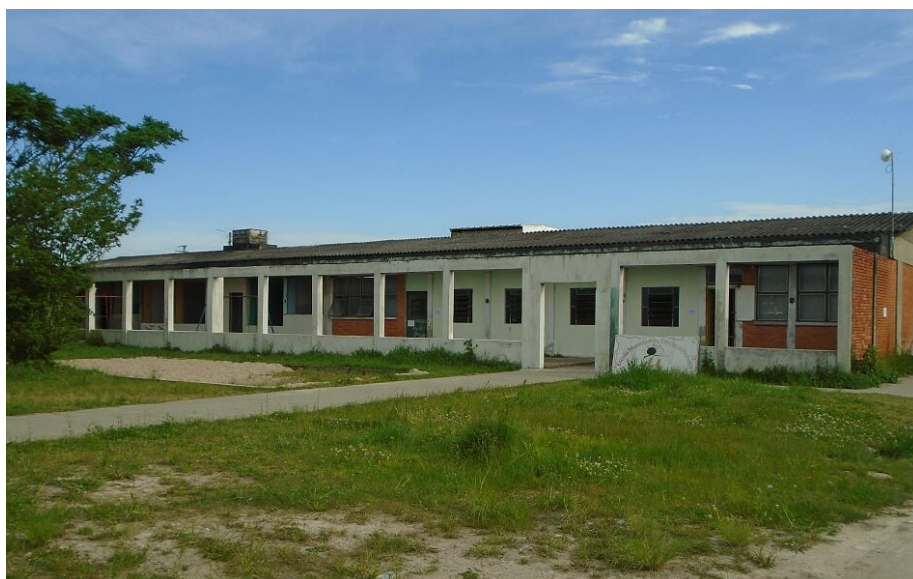
**Figura 3: Fachada da EMEI. Situação atual. Fonte: SMED - Novembro 2018.**

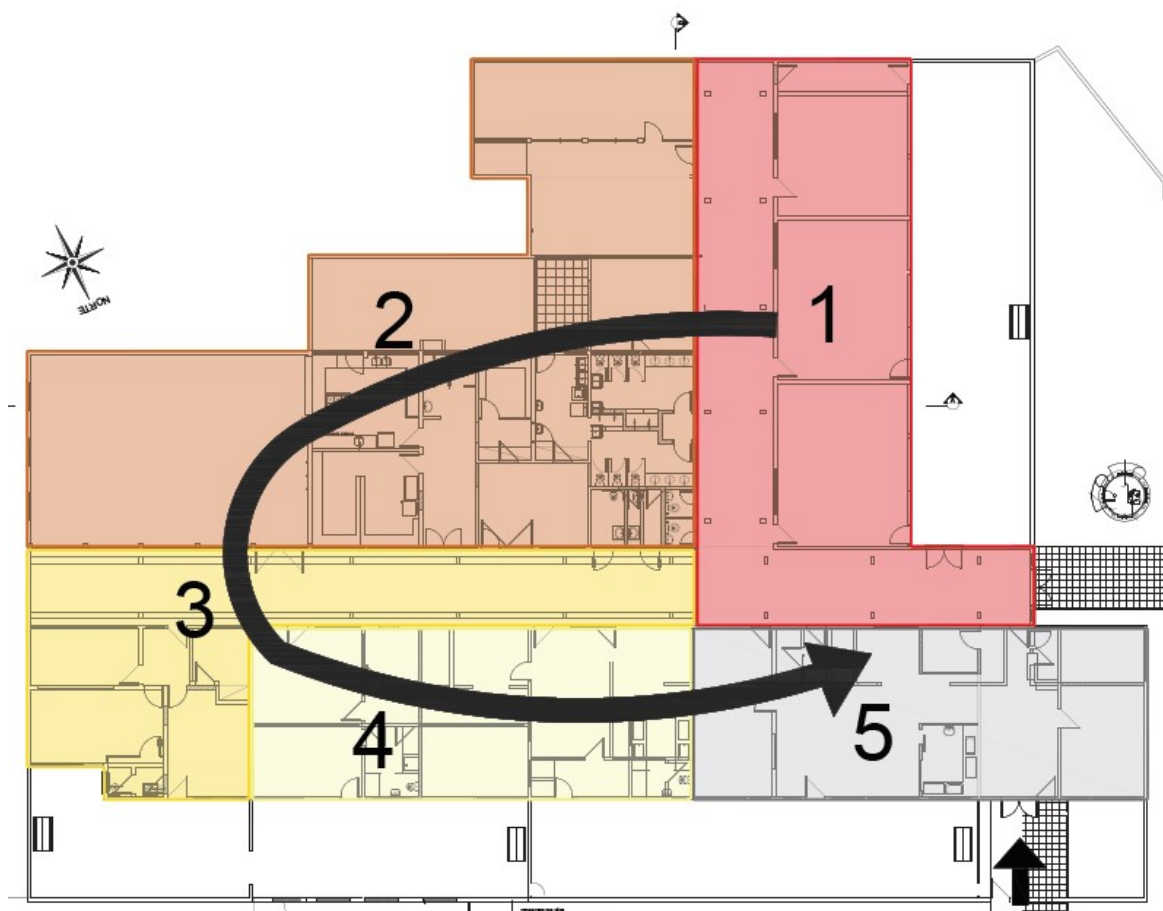
**Figura 4: Etapas observadas do andamento da obra.**

**1ª etapa:** Parte praticamente concluída. Composta por 3 salas infantis e circulação. De maneira geral possui pisos, coberturas, forros e esquadrias (esquadrias inacabadas). Instalações elétricas não estão completamente finalizadas. Não possui instalações de água fria e esgoto no projeto original.

**2ª etapa:** Etapa parcialmente concluída. É composta por sala de multiuso/informática, banheiros, serviços em geral, cozinha, refeitório e sala dos professores. Tem concluída o contrapiso, as novas aberturas e fechamentos dos vãos, e a quase totalidade da cobertura. Falta executar grande parte do acabamento dos pisos, uma pequena porcentagem dos revestimentos nas paredes. Faltam as louças (apenas dois banheiros têm louças sanitárias), forros, bancadas e todas as esquadrias. Complementares parcialmente iniciados.

**3ª etapa:** Etapa iniciada. É composta por parte do corredor e pelo setor de apoio e orientação, onde foram iniciados os processos de demolições e retiradas. Nessa área foram abertos e fechados os vãos conforme projeto original. Faltam executar demolições e aterro (circulação), contrapiso, nova cobertura (a cobertura já foi removida), acabamentos gerais e todas as esquadrias. Complementares não foram iniciados.

**4ª etapa:** Etapa iniciada. É composta por duas salas infantis. Nesta área foram abertos e fechados os vãos conforme projeto original. A partir destas salas a cobertura não foi removida. Faltam execução de contrapiso, demolição da cobertura, execução da nova cobertura, acabamentos gerais, fornecimento e instalação de todas as esquadrias. Complementares não foram iniciados.

**5ª etapa:** Não foi iniciada. Composta por uma sala infantil e pela recepção. Faltam todos os serviços, dentre eles: demolições, construções dos novos fechamentos, demolição da cobertura e execução da nova cobertura, além de todos os acabamentos. Complementares não foram iniciados.
