PROJETO DE RESTAURAÇÃO MUSEU DA BARONESA

Anexo 02 - Ficha de diagnóstico e ações de restauro das esquadrias		
ESQUADRIA	DESCRIÇÃO	FOTO
P1	Enxertar e imunizar parte inferior da folha com madeira de características similares à existente (peça danificada por cupins).

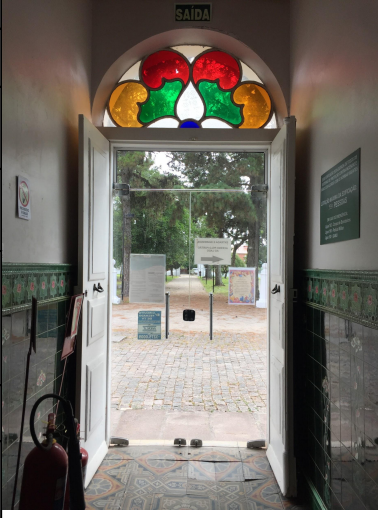
A esquadria deverá ser tratada contra a ação de insetos xilófagos com produto adequado.	
	Deverão ser executadas as ferragens faltantes, quando possível deverá ser reconstituída a ferragem danificada.	
	Fixar, lubrificar, tratar, ajustar e pintar as ferragens.	
	Todos os orifícios de drenagem das esquadrias deverão ser limpos e desobstruídos.	
P3	Substituir trinco inferior

A soleira deverá ser limpa.	
	A esquadria deve ser lixada e pintada em sua totalidade.	
	A esquadria deverá ser tratada contra a ação de insetos xilófagos com produto adequado.	
	Deverão ser executadas as ferragens faltantes, quando possível deverá ser reconstituída a ferragem danificada.	
	Fixar, lubrificar, tratar, ajustar e pintar as ferragens.	
	Todos os orifícios de drenagem das esquadrias deverão ser limpos e desobstruídos.

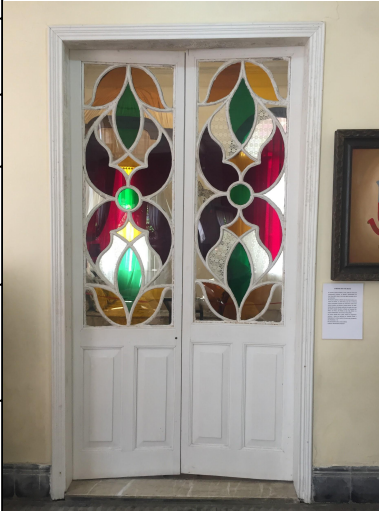
Anexo 02 - Ficha de diagnóstico e ações de restauro das esquadrias		
ESQUADRIA	DESCRIÇÃO	FOTO
P4	Ajustar folhas da porta.

Substituir peça da verga de madeira por madeira de cararícticas similares à existente (peça danificada por cupins).	
	Substituir ferro pedrez superior e inferior	
	A soleira deverá ser limpa.	
	A esquadria deve ser lixada e pintada em sua totalidade.	
	A esquadria deverá ser tratada contra a ação de insetos xilófagos com produto adequado.	
	Deverão ser executadas as ferragens faltantes, quando possível deverá ser reconstituída a ferragem danificada.	
	Fixar, lubrificar, tratar, ajustar e pintar as ferragens.	
	Todos os orifícios de drenagem das esquadrias deverão ser limpos e desobstruídos.	
P5	Enxertar e imunizar parte inferior do marco com madeira de características similares à existente (peça danificada por cupins).

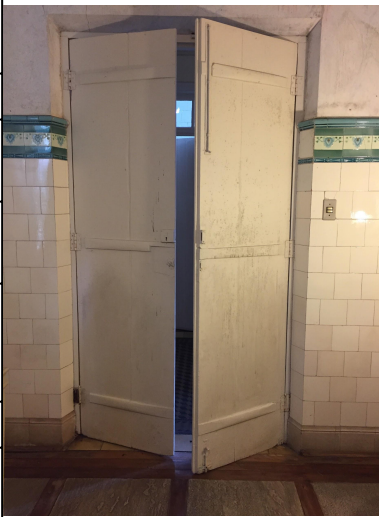
Anexo 02 - Ficha de diagnóstico e ações de restauro das esquadrias		
ESQUADRIA	DESCRIÇÃO	FOTO
P9	Corrigir imperfeição da folha que está encostando na soleira.

A soleira deverá ser limpa.	
	A esquadria deve ser lixada e pintada em sua totalidade.	
	A esquadria deverá ser tratada contra a ação de insetos xilófagos com produto adequado.	
	Deverão ser executadas as ferragens faltantes, quando possível deverá ser reconstituída a ferragem danificada.	
	Fixar, lubrificar, tratar, ajustar e pintar as ferragens.	
	Todos os orifícios de drenagem das esquadrias deverão ser limpos e desobstruídos.	
P10	Aplicar massa de vidro.

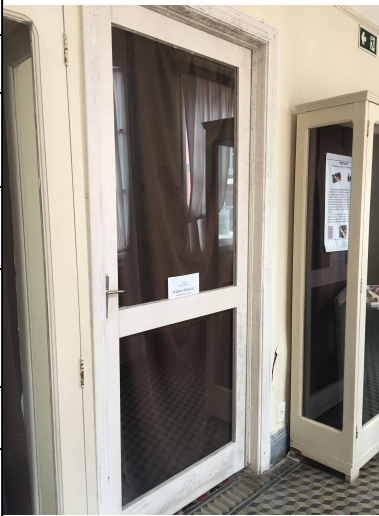
A esquadria deve ser lixada e pintada em sua totalidade.	
	A esquadria deverá ser tratada contra a ação de insetos xilófagos com produto adequado.	
	Deverão ser executadas as ferragens faltantes, quando possível deverá ser reconstituída a ferragem danificada.	
	Fixar, lubrificar, tratar, ajustar e pintar as ferragens.	
P11	Substituição de baguete de fixação do vidro.

A soleira deverá ser limpa.	
	A esquadria deve ser lixada e pintada em sua totalidade.	
	A esquadria deverá ser tratada contra a ação de insetos xilófagos com produto adequado.	
	Deverão ser executadas as ferragens faltantes, quando possível deverá ser reconstituída a ferragem danificada.	
	Fixar, lubrificar, tratar, ajustar e pintar as ferragens.	
	Todos os orifícios de drenagem das esquadrias deverão ser limpos e desobstruídos.

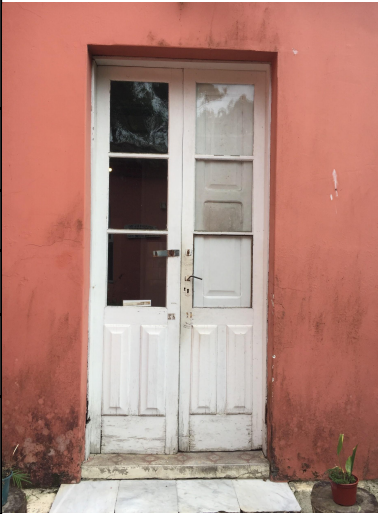
Anexo 02 - Ficha de diagnóstico e ações de restauro das esquadrias		
ESQUADRIA	DESCRIÇÃO	FOTO
P12	Colocação de fechadura.

Colocação de ferro pedrez inferior.	
	Enxertar e imunizar parte inferior do marco com madeira de características similares à existente (peça danificada por cupins).	
	Corrigir imperfeição da folha que está encostando na soleira.	
	A soleira deverá ser limpa.	
	A esquadria deve ser lixada e pintada na totalidade.	
	A esquadria deverá ser tratada contra a ação de insetos xilófagos com produto adequado.	
	Deverão ser executadas as ferragens faltantes, quando possível deverá ser reconstituída a ferragem danificada.	
	Fixar, lubrificar, tratar, ajustar e pintar as ferragens.	
	Todos os orifícios de drenagem das esquadrias deverão ser limpos e desobstruídos.	
P13	Aplicar massa de vidro.

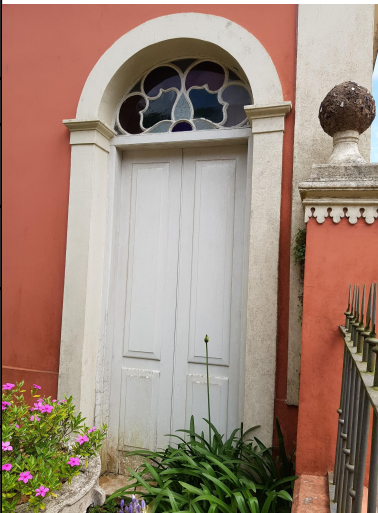
Anexo 02 - Ficha de diagnóstico e ações de restauro das esquadrias		
ESQUADRIA	DESCRIÇÃO	FOTO
P18	Enxertar e imunizar parte inferior da folha com madeira de características similares à existente (peça danificada por cupins).

A soleira deverá ser limpa.	
	A esquadria deve ser lixada e pintada em sua totalidade.	
	A esquadria deverá ser tratada contra a ação de insetos xilófagos com produto adequado.	
	Deverão ser executadas as ferragens faltantes, quando possível deverá ser reconstituída a ferragem danificada.	
	Fixar, lubrificar, tratar, ajustar e pintar as ferragens.	
	Todos os orifícios de drenagem das esquadrias deverão ser limpos e desobstruídos.	
P19	Enxertar e imunizar parte inferior do marco com madeira de características similares à existente (peça danificada por cupins).

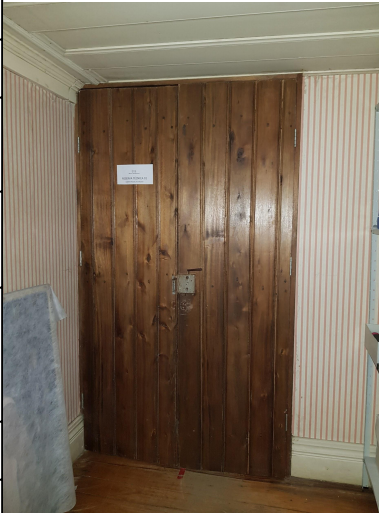
PROJETO DE RESTAURAÇÃO MUSEU DA BARONESA		 
Anexo 02 - Ficha de diagnóstico e ações de restauro das esquadrias		
ESQUADRIA	DESCRIÇÃO	FOTO
P21	Corrigir imperfeição da folha que está encostando na soleira.

A soleira deverá ser limpa.	
	A esquadria deve ser lixada e pintada em sua totalidade.	
	A esquadria deverá ser tratada contra a ação de insetos xilófagos com produto adequado.	
	Deverão ser executadas as ferragens faltantes, quando possível deverá ser reconstituída a ferragem danificada.	
	Fixar, lubrificar, tratar, ajustar e pintar as ferragens.	
	Todos os orifícios de drenagem das esquadrias deverão ser limpos e desobstruídos.	
P22	Substituir fechadura.

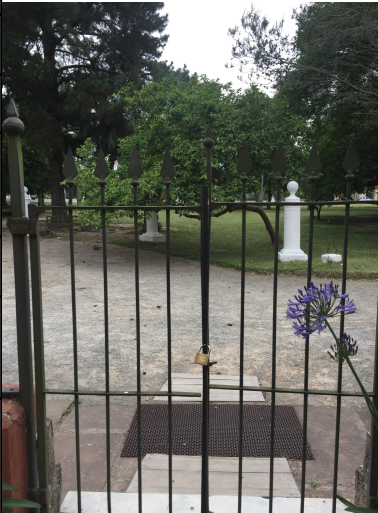
Anexo 02 - Ficha de diagnóstico e ações de restauro das esquadrias		
ESQUADRIA	DESCRIÇÃO	FOTO
Portão Frente	Desempenar e colocar no prumo parte lateral do gradil.

Desempenar parte central do gradil.	
	Colocação de duas (02) pontas de lança.	
	Substituir peças que estão em processo de corrosão, quando necessário.	
	A soleira deverá ser limpa.	
	O gradil deverá ser tratado contra ferrugem, lixado e pintado em sua totalidade.	
	Deverão ser executadas as ferragens faltantes, quando possível deverá ser reconstituída a ferragem danificada.	
Portão Casa de Banho	Fixar, lubrificar, tratar, ajustar e pintar as ferragens.

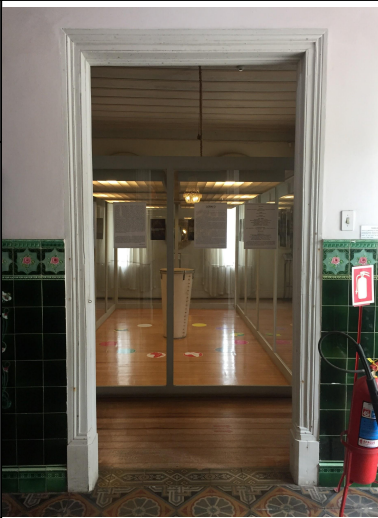
Deverão ser executadas as ferragens faltantes, quando possível deverá ser reconstituída a ferragem danificada.	
V1/1	Fixar, lubrificar, tratar, ajustar e pintar as ferragens.

A soleira deverá ser limpa.	
	O marco deve ser lixado e pintado em sua totalidade.	
	O marco deverá ser tratado contra a ação de insetos xilófagos com produto adequado.

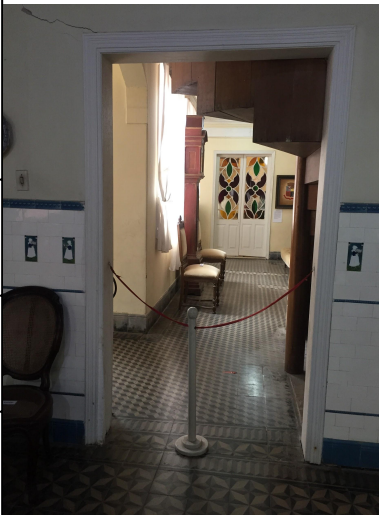
Anexo 02 - Ficha de diagnóstico e ações de restauro das esquadrias		
ESQUADRIA	DESCRIÇÃO	FOTO
V7	Enxertar e imunizar parte inferior do marco com madeira de características similares à existente (peça danificada por cupins).

A soleira deverá ser limpa.	
	O marco deve ser lixado e pintado em sua totalidade.	
	O marco deverá ser tratado contra a ação de insetos xilófagos com produto adequado.	
V8	Enxertar e imunizar parte inferior do marco com madeira de características similares à existente (peça danificada por cupins).

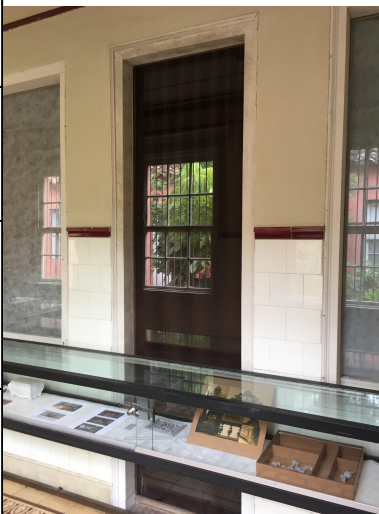
O marco deve ser lixado e pintado em sua totalidade.	
	O marco deverá ser tratado contra a ação de insetos xilófagos com produto adequado.	
V12	Tratar mofo e bolor no marco.

A soleira deverá ser limpa.	
	O marco deve ser lixado e pintado em sua totalidade.	
	O marco deverá ser tratado contra a ação de insetos xilófagos com produto adequado.

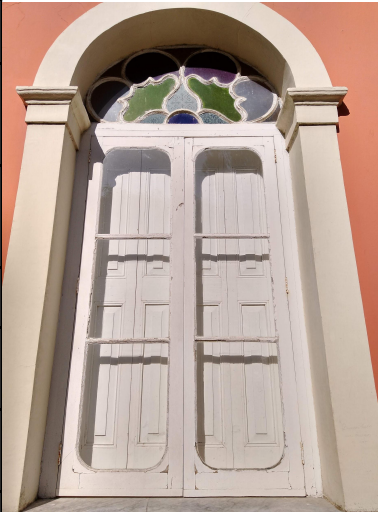
Anexo 02 - Ficha de diagnóstico e ações de restauro das esquadrias		
ESQUADRIA	DESCRIÇÃO	FOTO
J1/1	Enxertar e imunizar parte inferior da esquadria com madeira de características similares à existente (peça danificada por cupins).

Corrigir imperfeição da folha do caixilho que está encostando no peitoril .	
	Aplicar massa de vidro.	
	A esquadria deve ser lixada e pintada em sua totalidade.	
	A esquadria deverá ser tratada contra a ação de insetos xilófagos com produto adequado.	
	A esquadria deverá ser pintada em sua totalidade.	
	Todos os orifícios de drenagem das esquadrias deverão ser limpos e desobstruídos.	
	As partes faltantes de massa de vidraceiro deverão ser constituídas.	
	Deverão ser executadas as ferragens faltantes, quando possível deverá ser reconstituída a ferragem danificada.	
	Fixar, lubrificar, tratar, ajustar e pintar as ferragens.

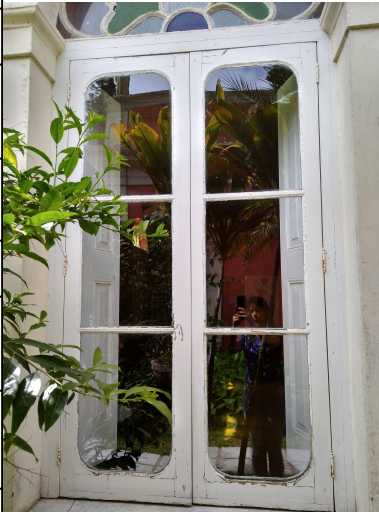
Anexo 02 - Ficha de diagnóstico e ações de restauro das esquadrias		
ESQUADRIA	DESCRIÇÃO	FOTO
J1/3	Aplicar massa de vidro.

Corrigir imperfeição da folha do caixilho que está encostando no peitoril .	
	Ferro pedrez emperrado.	
	Fixar dobradiças.	
	A esquadria deve ser lixada e pintada em sua totalidade.	
	A esquadria deverá ser tratada contra a ação de insetos xilófagos com produto adequado.	
	A esquadria deverá ser pintada em sua totalidade.	
	Todos os orifícios de drenagem das esquadrias deverão ser limpos e desobstruídos.	
	As partes faltantes de massa de vidraceiro deverão ser constituídas.	
	Deverão ser executadas as ferragens faltantes, quando possível deverá ser reconstituída a ferragem danificada.	
	Fixar, lubrificar, tratar, ajustar e pintar as ferragens.	
J1/4	O peitoril deverá ser limpo.

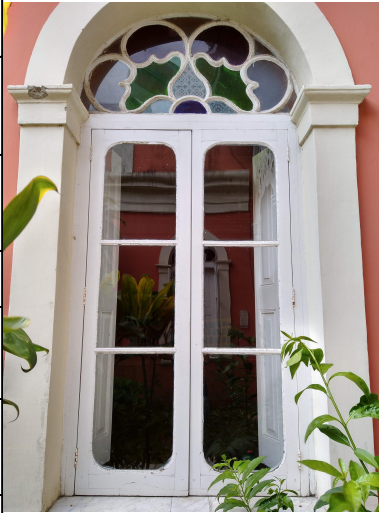
Pino dobradiça emperrado.	
	Falta ferro pedrez.	
	Corrigir imperfeição da folha do caixilho que está encostando no peitoril .

Aplicar massa de vidro.	
	A esquadria deve ser lixada e pintada em sua totalidade.	
	A esquadria deverá ser tratada contra a ação de insetos xilófagos com produto adequado.	
	A esquadria deverá ser pintada em sua totalidade.	
	Todos os orifícios de drenagem das esquadrias deverão ser limpos e desobstruídos.	
	As partes faltantes de massa de vidraceiro deverão ser constituídas.	
	Deverão ser executadas as ferragens faltantes, quando possível deverá ser reconstituída a ferragem danificada.	
	Fixar, lubrificar, tratar, ajustar e pintar as ferragens.	
	O peitoril deverá ser limpo.

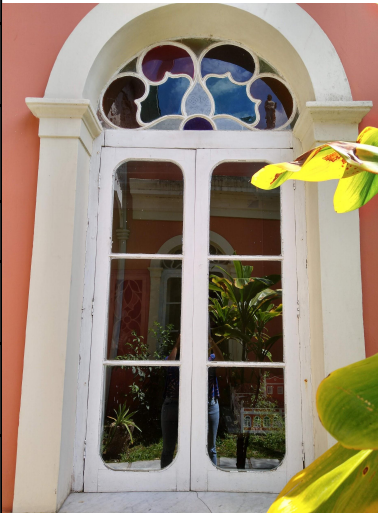
Anexo 02 - Ficha de diagnóstico e ações de restauro das esquadrias		
ESQUADRIA	DESCRIÇÃO	FOTO
J1/5	Enxertar e imunizar parte inferior da esquadria com madeira de características similares à existente (peça danificada por cupins).

Aplicar massa de vidro.	
	A esquadria deve ser lixada e pintada em sua totalidade.	
	A esquadria deverá ser tratada contra a ação de insetos xilófagos com produto adequado.	
	A esquadria deverá ser pintada em sua totalidade.	
	Todos os orifícios de drenagem das esquadrias deverão ser limpos e desobstruídos.	
	As partes faltantes de massa de vidraceiro deverão ser constituídas.	
	Deverão ser executadas as ferragens faltantes, quando possível deverá ser reconstituída a ferragem danificada.	
	Fixar, lubrificar, tratar, ajustar e pintar as ferragens.	
	O peitoril deverá ser limpo.	
J1/6	Substituir peça de madeira por madeira de cararíticas similares à existente (peça danificada por cupins).

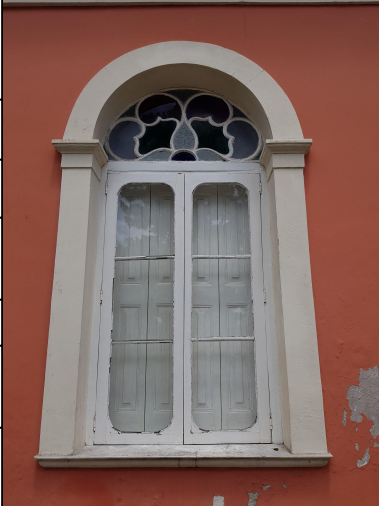
Anexo 02 - Ficha de diagnóstico e ações de restauro das esquadrias		
ESQUADRIA	DESCRIÇÃO	FOTO
J1/7	Substituir peça de madeira por madeira de cararíticas similares à existente (peça danificada por cupins).

Corrigir fissura no peitoril de pedra.	
	Corrigir imperfeição da folha do caixilho que está encostando no peitoril .	
	Enxertar e imunizar parte inferior da esquadria com madeira de características similares à existente (peça danificada por cupins).	
	Aplicar massa de vidro.	
	A esquadria deve ser lixada e pintada na totalidade.	
	A esquadria deverá ser tratada contra a ação de insetos xilófagos com produto adequado.	
	A esquadria deverá ser pintada em sua totalidade.	
	Todos os orifícios de drenagem das esquadrias deverão ser limpos e desobstruídos.	
	As partes faltantes de massa de vidraceiro deverão ser constituídas.	
	Deverão ser executadas as ferragens faltantes, quando possível deverá ser reconstituída a ferragem danificada.

Fixar, lubrificar, tratar, ajustar e pintar as ferragens.	
	O peitoril deverá ser limpo.	
J1/8	Corrigir marcas de furos de dobradiças.

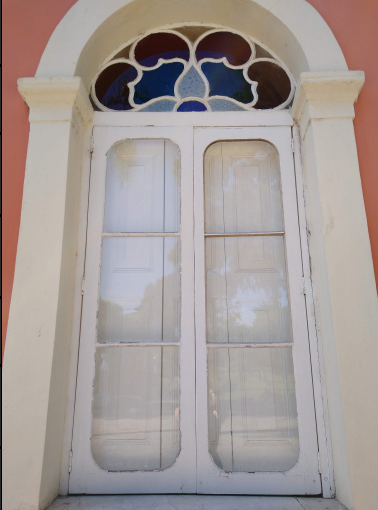
Anexo 02 - Ficha de diagnóstico e ações de restauro das esquadrias		
ESQUADRIA	DESCRIÇÃO	FOTO
J2/5	Fixar ferro pedrez.

Substituir dobradiça.	
	Corrigir fissura no peitoril de pedra.	
	Enxertar e imunizar parte inferior da esquadria com madeira de características similares à existente (peça danificada por cupins).	
	Aplicar massa de vidro.	
	A esquadria deve ser lixada e pintada em sua totalidade.	
	A esquadria deverá ser tratada contra a ação de insetos xilófagos com produto adequado.	
	A esquadria deverá ser pintada em sua totalidade.	
	Todos os orifícios de drenagem das esquadrias deverão ser limpos e desobstruídos.	
	As partes faltantes de massa de vidraceiro deverão ser constituídas.	
	Deverão ser executadas as ferragens faltantes, quando possível deverá ser reconstituída a ferragem danificada.	
	Fixar, lubrificar, tratar, ajustar e pintar as ferragens.

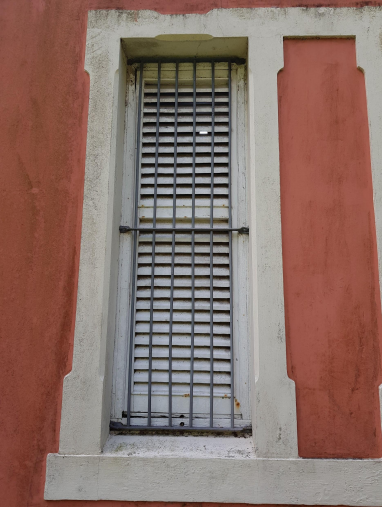
ESQUADRIA	DESCRIÇÃO	FOTO
J5/2	Trinco emperrado.

Substituir ferro pedrez superior.	
	A esquadria deve ser lixada e pintada na totalidade.	
	A esquadria deverá ser tratada contra a ação de insetos xilófagos com produto adequado.	
	A esquadria deverá ser pintada em sua totalidade.	
	Todos os orifícios de drenagem das esquadrias deverão ser limpos e desobstruídos.	
	Constituir partes faltantes de massa de vidraceiro.	
	Deverão ser executadas as ferragens faltantes, quando possível deverá ser reconstituída a ferragem danificada.	
	Fixar, lubrificar, tratar, ajustar e pintar as ferragens.	
	O peitoril deverá ser limpo.	
J6	Substituir estrutura de ferro da moldura do vidro da parte central inferior da esquadria.
