Ficha de Diagnóstico	Nº 01
Local: Sala 1 Andar: Térreo	Planta nº L 03/23
Data: outubro de 2019	
<p>1.Forro Material: madeira Manifestações patológicas: Forro de madeira apodrecido. Agente: Água. Procedimento para recuperação: Correção da infiltração na cobertura e substituição do forro danificado. Quantificação dos serviços: Forro: 2,15 m².</p> <p>2.Rodaforro Material: madeira Manifestações patológicas: Rodaforro de madeira apodrecido. Agente: Água. Procedimento para recuperação: Correção da infiltração na cobertura e substituição do rodaforro danificado. Quantificação dos serviços: Rodaforro: 14,30 m.</p> <p>3.Paredes Material: reboco e azulejo. Manifestações patológicas: Fissura no arco da circulação. Agente: Ação do tempo e provável sobrecarga da cobertura. Procedimento para recuperação: Estabilização das fissuras por grampeamento. Quantificação dos serviços: Parede: 1,00 m².</p> <p>4.Piso Material: ladrilho hidráulico Tipo 1 Manifestações patológicas: Piso de ladrilho hidráulico desnivelado em declive acentuado. Agente: Acomodação do solo e do contrapiso. Procedimento para recuperação: Remoção cuidadosa do piso, apiloamento do solo, execução de contrapiso com malha metálica, re

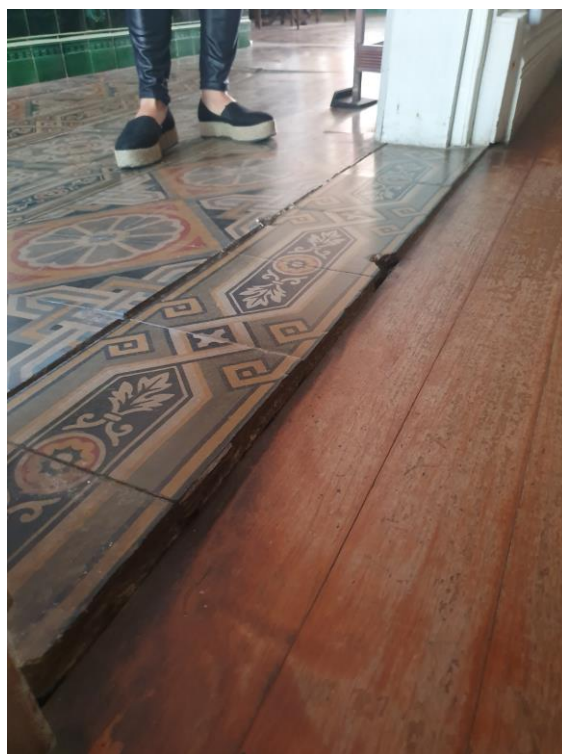
Foto 3

5. Rodapé

Inexistente.

Limpeza e conservação.
