**RELATÓRIO SITUAÇÃO ATUAL DAS OBRAS - LICITAÇÃO**

Pelotas, 02 de Janeiro de 2018.

**1. Contrato que será dado continuidade na execução para Construção de 3 (três) unidades escolares PROINFÂNCIA TIPO 2, modelo padrão FNDE de educação infantil: EMEI Vila Princesa, EMEI Sitio Floresta e EMEI Sanga Funda.**

**2. Estágio atual da Obra EMEI VILA PRINCESA:**

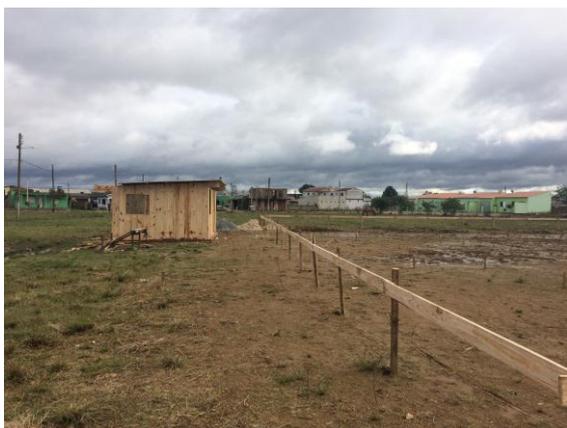
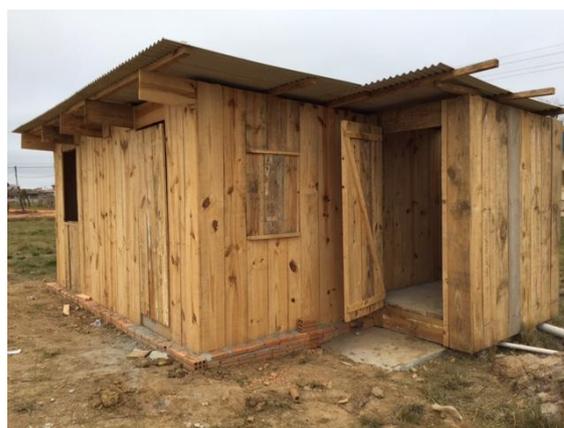
Data: 15/07/2016

Foram executados a Locação de Obra, as instalações provisórias de água, energia elétrica em baixa tensão e esgoto. O Barraco de obra foi executado, mas devido à obra paralisada, parte está deteriorando precisando de reforma.

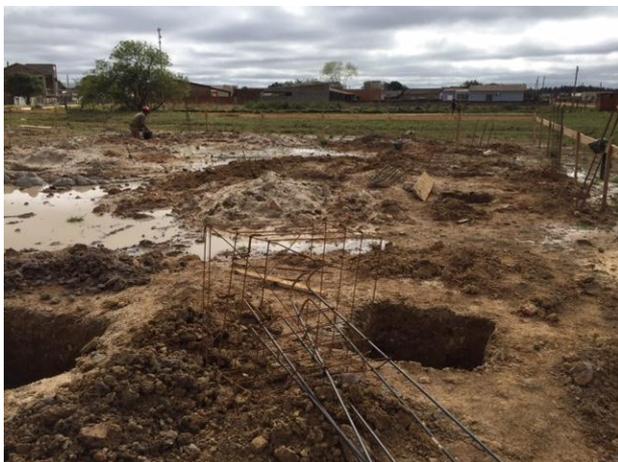
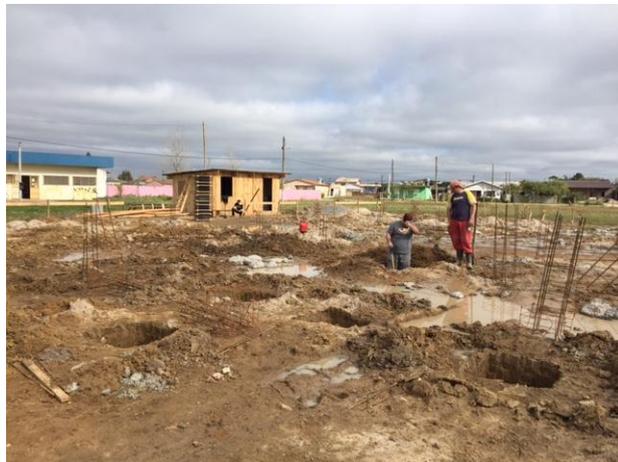
Data: 12/08/2016

Foi executado a Escavação manual de valas, a regularização e compactação do fundo de valas e o reaterro apoiado de vala das Edificações e Muros.

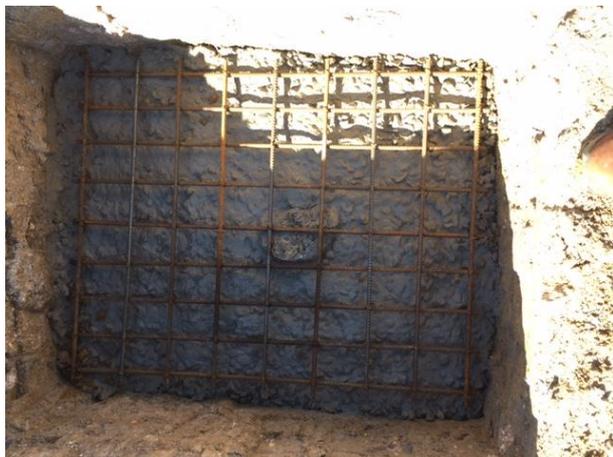
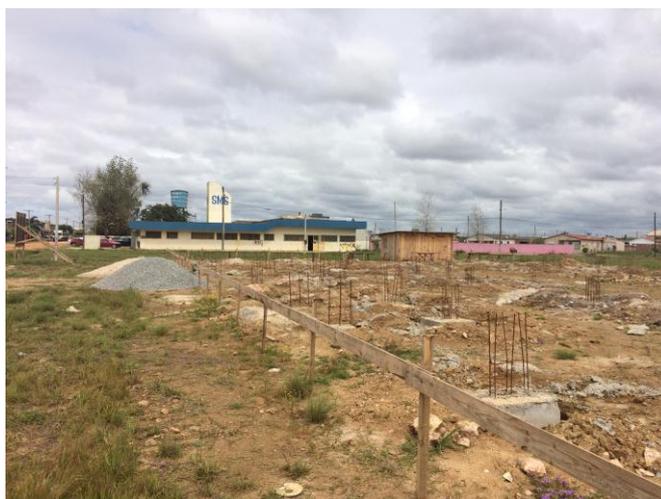
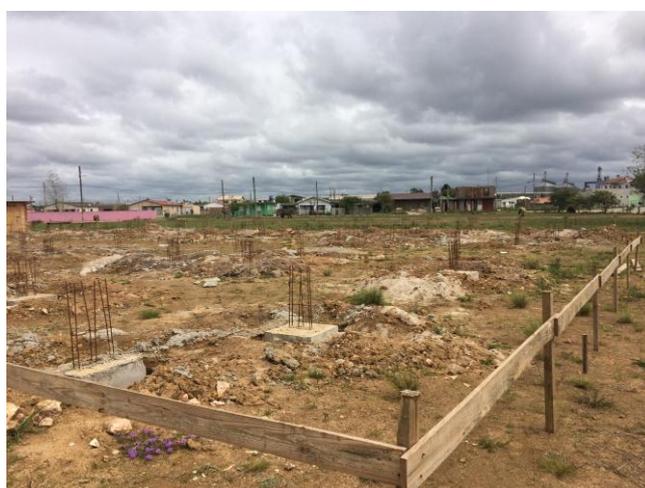
Data: 12/08/2016 à 05/10/2016

Foram executadas as estacas escavadas dos prédios, com profundidade de 4,50 metros e diâmetros variados, de 0,20, 0,40 e 0,50 metros. Foram concluídos os blocos dos prédios, com as etapas de corte e reparo da cabeça de estacas, lastro de concreto magro ( $e=3,0$  cm), formas de madeira, armação de estrutura convencional de concreto armado com fornecimento, corte, dobra e colocação, concreto usinado bombeado  $fck=25$ Mpa, incluindo preparo, lançamento, adensamento, conforme especificações do projeto estrutural. As dimensões dos blocos variam a seção de 0,80x0,80, 0,70x0,70 e 0,50x0,50 metros e as profundidades variam de 0,45, 0,50, 0,65 e 0,75 metros.

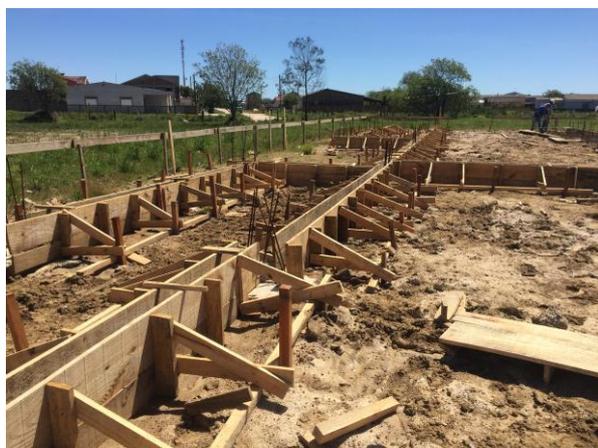
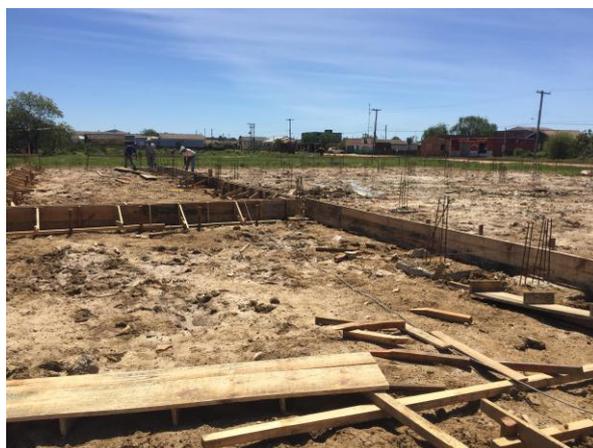
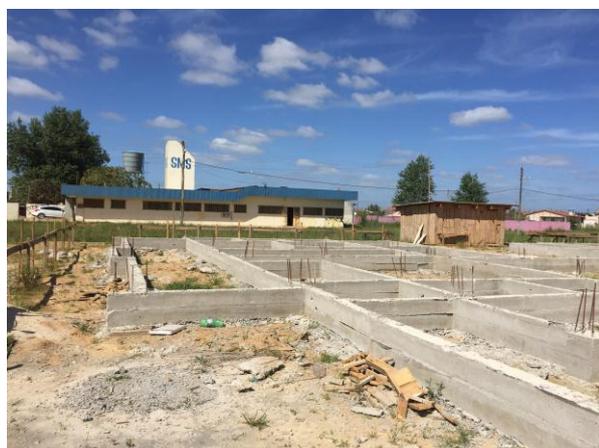
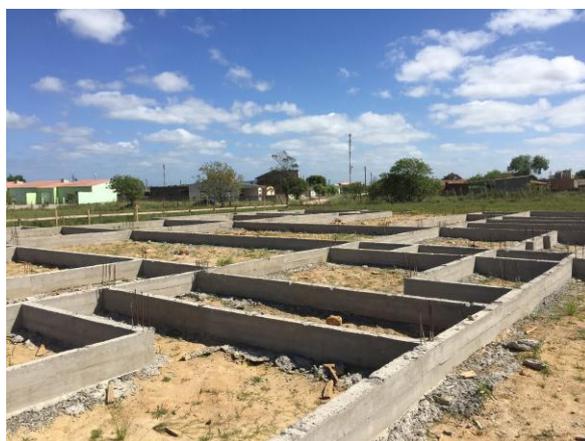
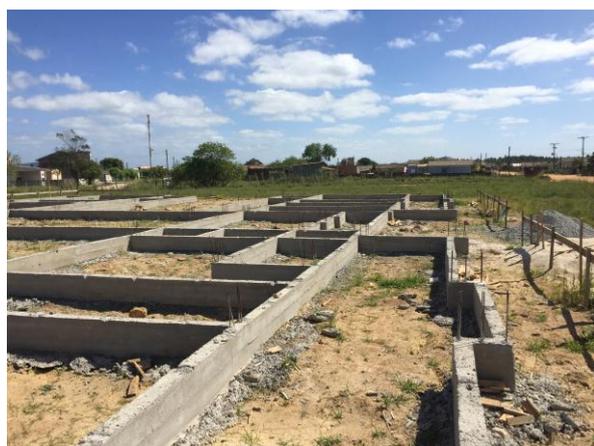
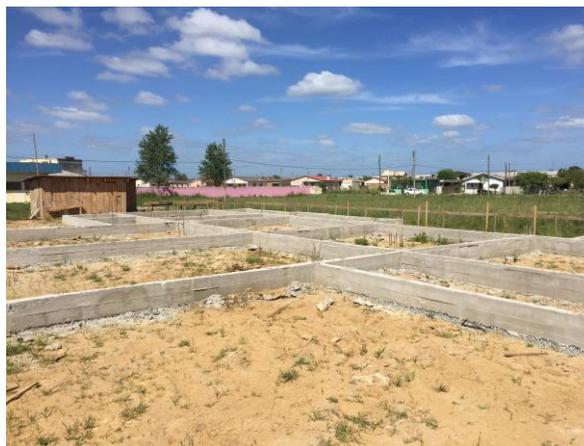
Foram executadas as vigas baldrame dos prédios, com dimensões que variam de 0,13x0,40 e 0,15x0,40 metros, formas de madeira, armação de Estrutura Convencional de concreto armado com fornecimento, corte, dobra e colocação, concreto usinado bombeado  $f_{ck}=25\text{Mpa}$ , incluindo preparo, lançamento, adensamento, conforme especificações do projeto estrutural.

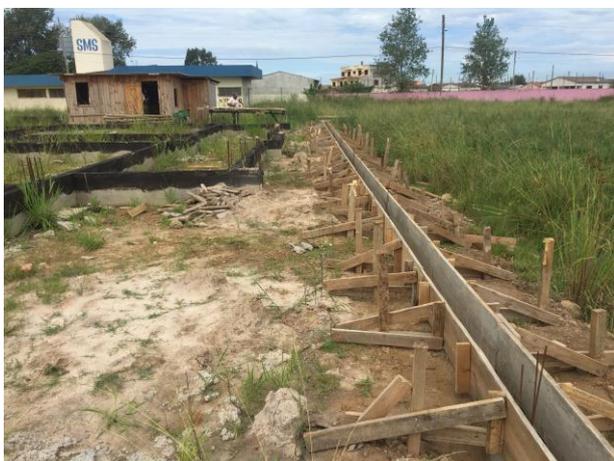
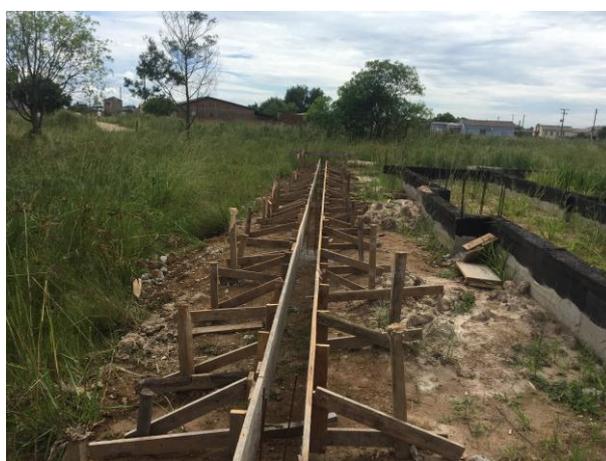
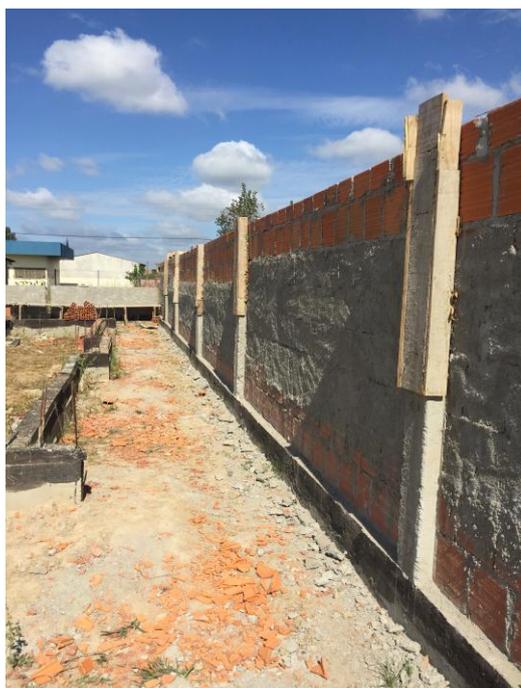
Foram executadas as estacas escavadas dos muros e muretas, com 30 cm de diâmetro e profundidade de 2,00m (muros) e 0,60m (muretas), conforme projeto estrutural. Foram concluídos os blocos dos muros, com as etapas de corte e reparo da cabeça de estacas, lastro de concreto magro ( $e=3,0$  cm), formas de madeira, Armação de Estrutura Convencional de concreto armado com fornecimento, corte, dobra e colocação, conforme especificações em projeto e concreto usinado bombeado  $fck=25Mpa$ , incluindo preparo, lançamento, adensamento. As vigas baldrame dos muros, as Cintas de amarração, e os pilares foram executadas com dimensões conforme projeto estrutural.

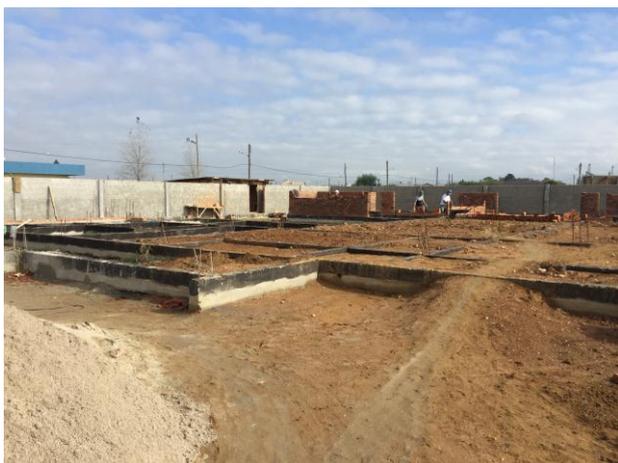
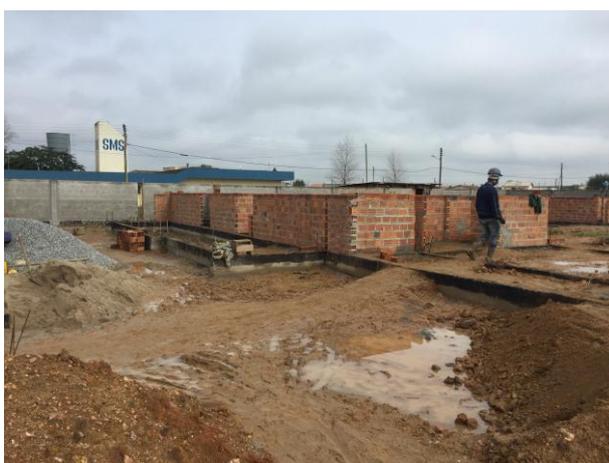
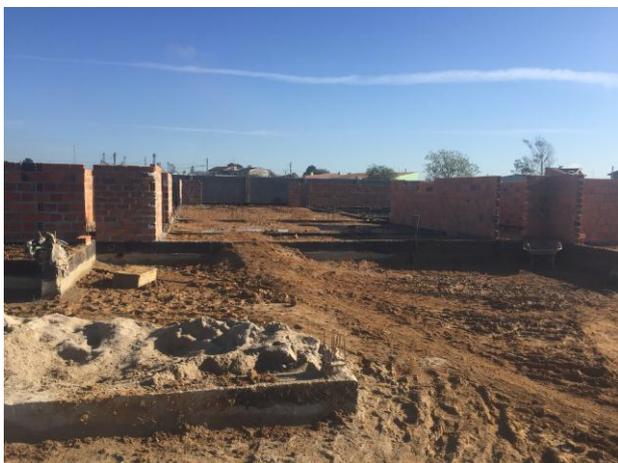
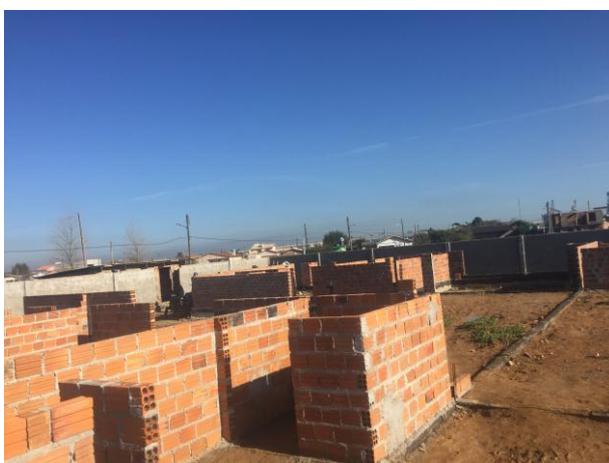
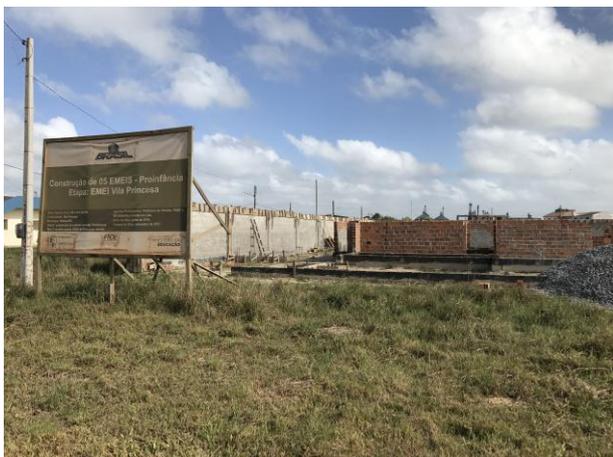
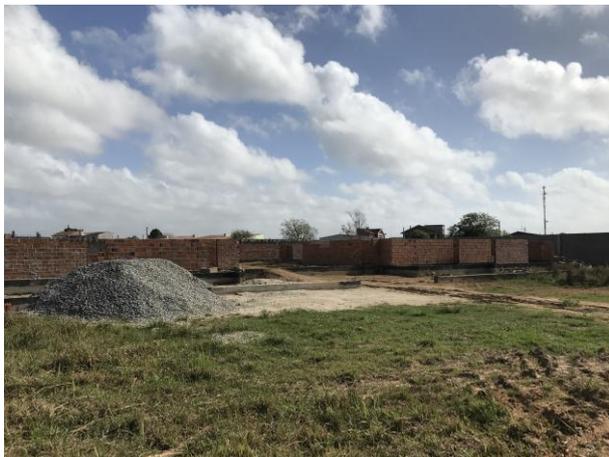
Data: 17/05/2017 à 07/07/2017

Foi executado 25% da alvenaria de vedação interna e externa dos prédios.

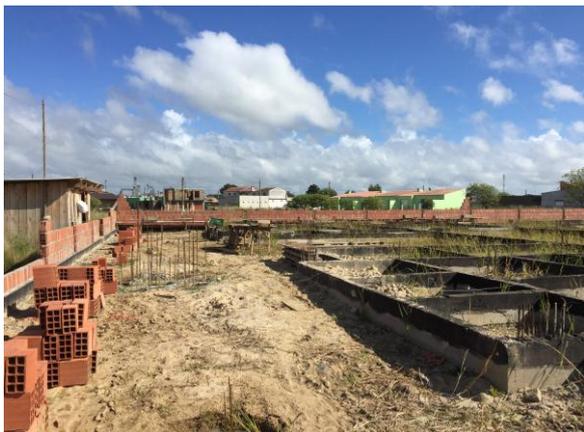
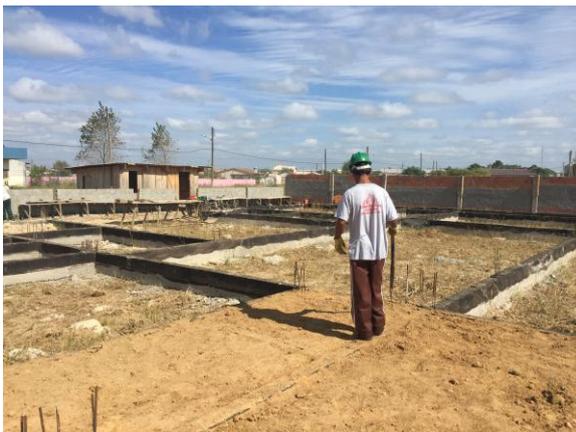
Data: 13/03/2017 à 07/07/2017

Foram executadas 89% da alvenaria de vedação do total do item muros e muretas.

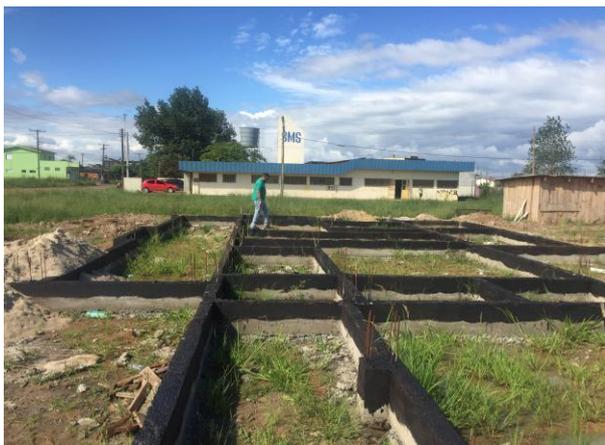
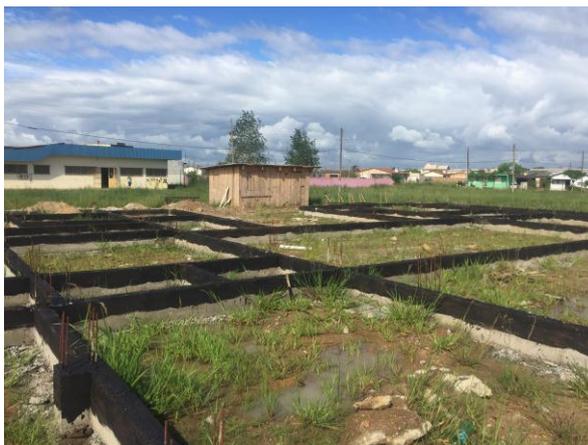
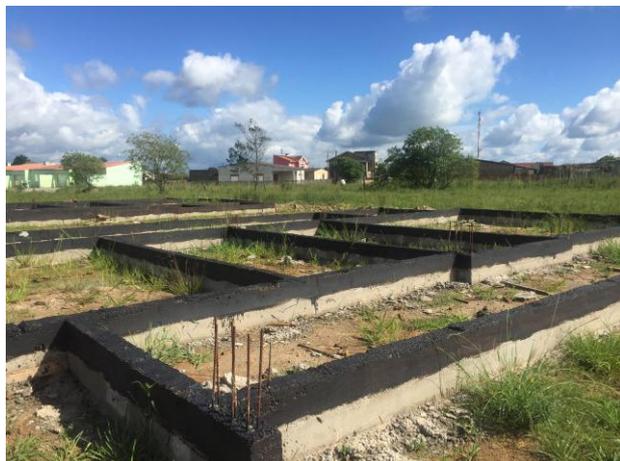
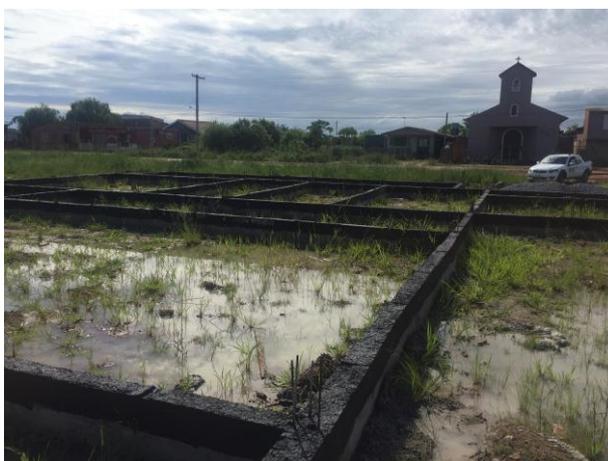
Data: 13/01/2017

Foram executados os serviços de Impermeabilização com tinta betuminosa nas vigas baldrame.

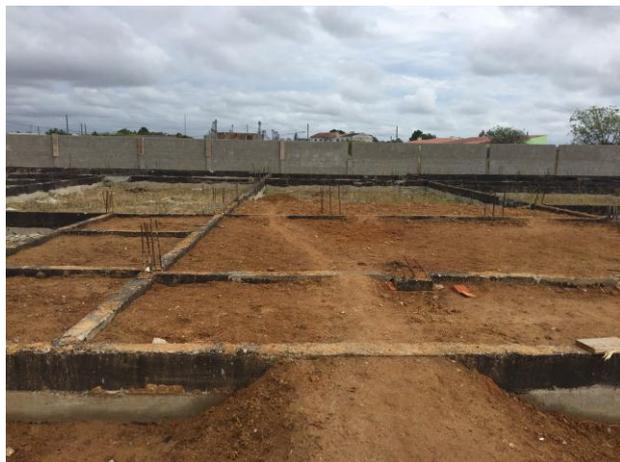
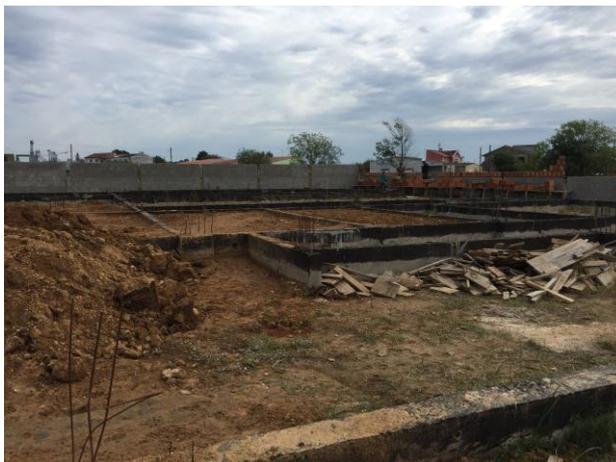
Data: 13/03/2017 à 07/07/2017

Foi executado 90% do chapisco de aderência nas paredes e vigas dos muros laterais e de fundo.

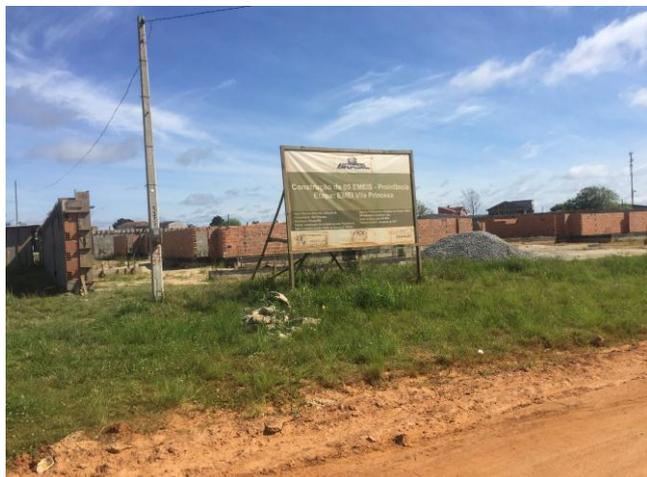
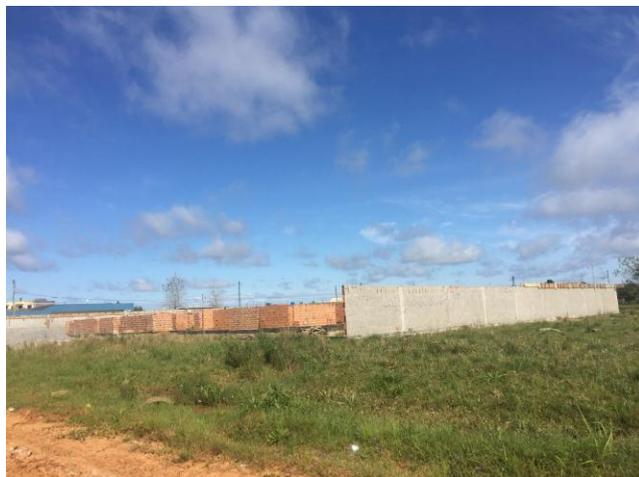
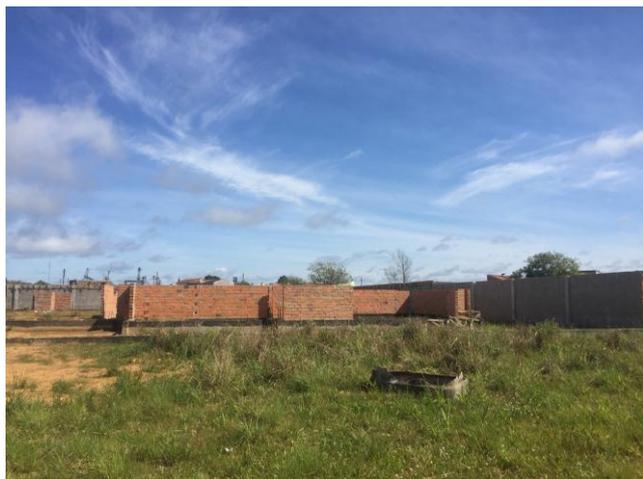
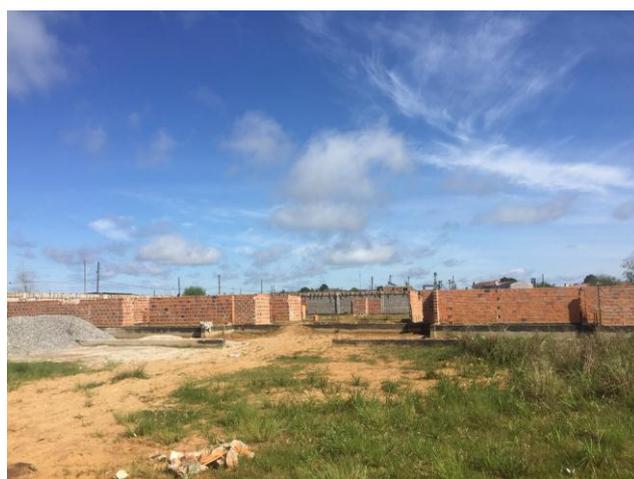
**Relatório fotográfico Geral da obra EMEI Vila Princesa, referente à data de 18/10/2017:**

Situação TOTAL: 11,58 % da obra executada

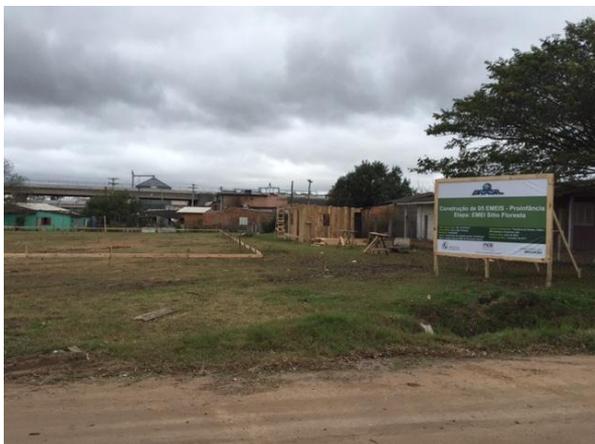
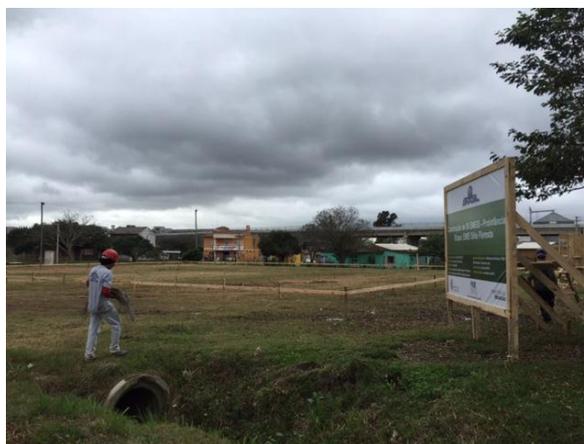
Data: 15/07/2016

Foram executados a Locação de Obra, as instalações provisórias de água, energia elétrica em baixa tensão e esgoto. O Barraco de obra foi executado, mas devido à obra paralisada, parte está deteriorando precisando de reforma.

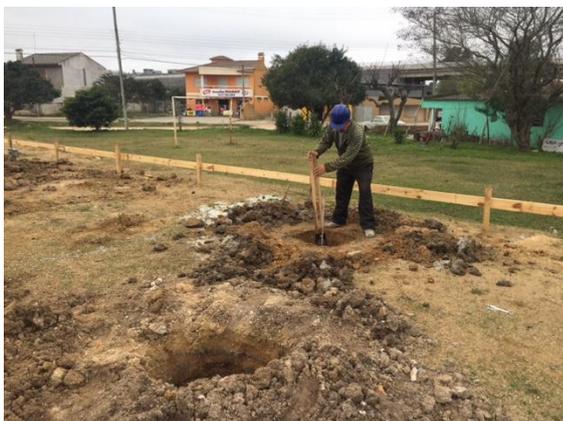
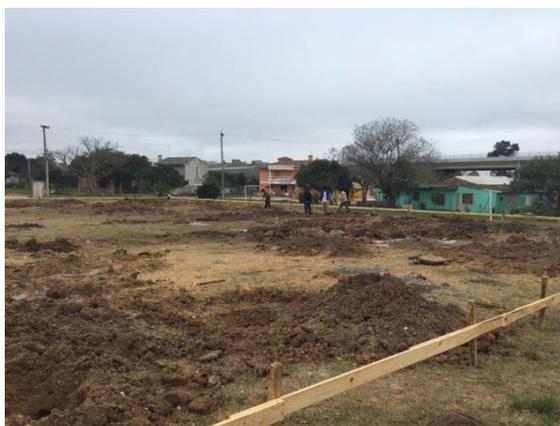
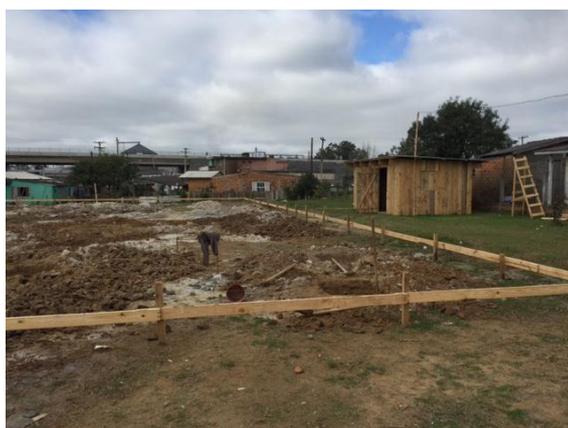
Data: 31/07/2016

Foi executado a Escavação manual de valas, a regularização e compactação do fundo de valas, o reaterro apiloado de vala das edificações e muros e aterro apiloado em camadas de 0,20 m com material argilo - arenoso (entre baldrames).

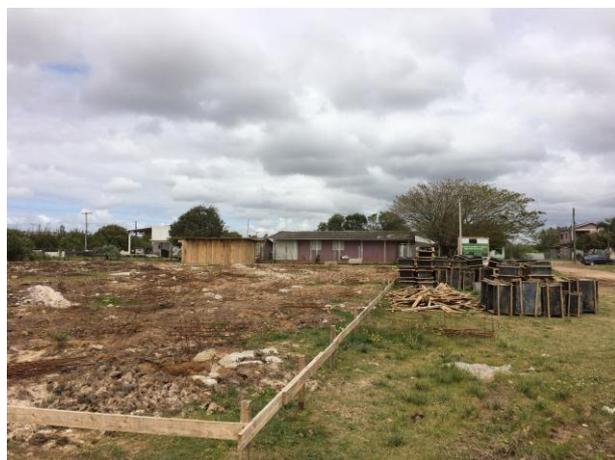
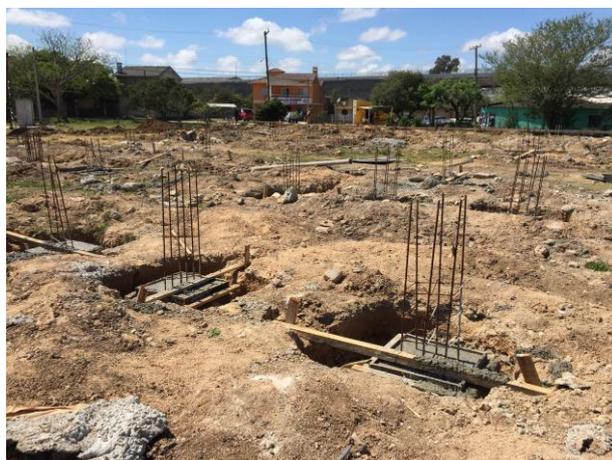
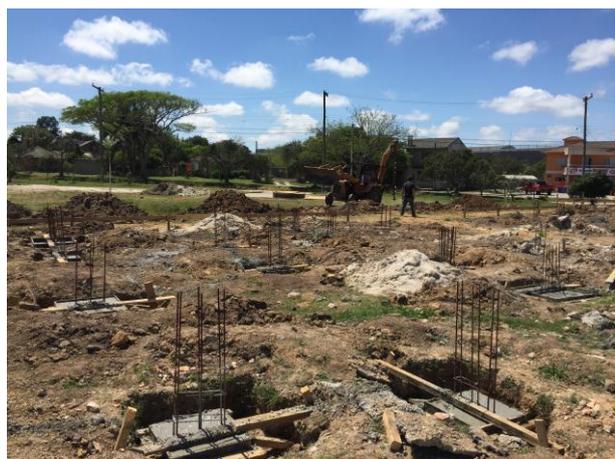
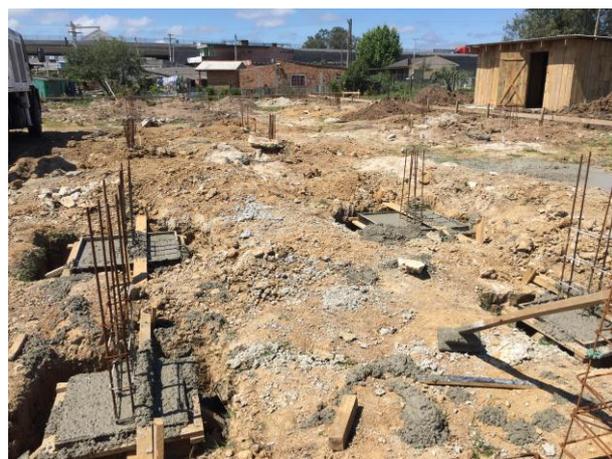
Data: 03/08/2016 à 13/10/2016

Foram executadas as estacas escavadas dos prédios, com profundidade de 4,50 metros e diâmetros variados, de 0,20, 0,40 e 0,50 metros. Foram concluídos os blocos dos prédios, com as etapas de corte e reparo da cabeça de estacas, lastro de concreto magro ( $e=3,0$  cm), formas de madeira, armação de estrutura convencional de concreto armado com fornecimento, corte, dobra e colocação, concreto usinado bombeado  $fck=25$ Mpa, incluindo preparo, lançamento, adensamento, conforme especificações do projeto estrutural. As dimensões dos blocos variam a seção de 0,80x0,80, 0,70x0,70 e 0,50x0,50 metros e as profundidades variam de 0,45, 0,50, 0,65 e 0,75 metros.

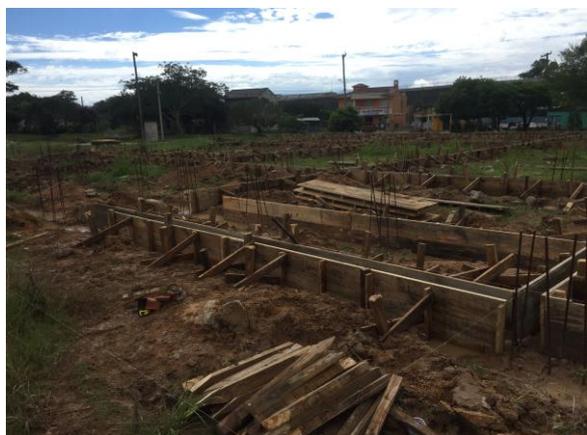
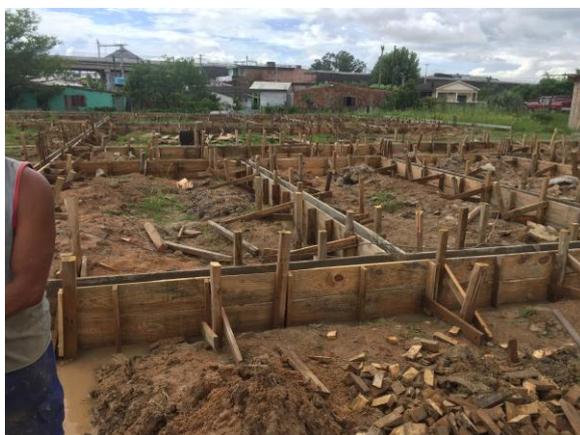
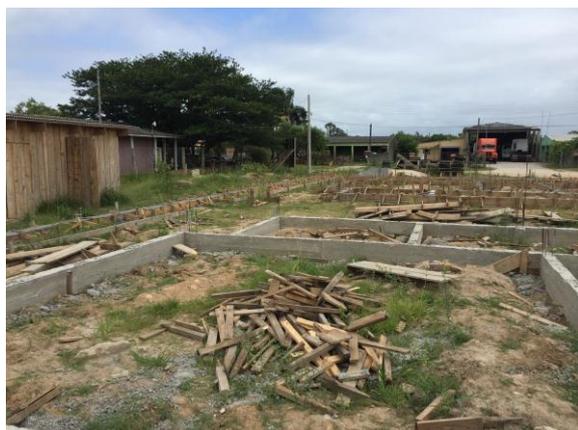
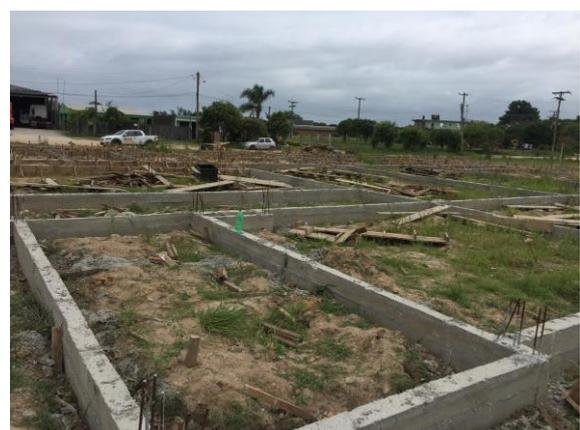
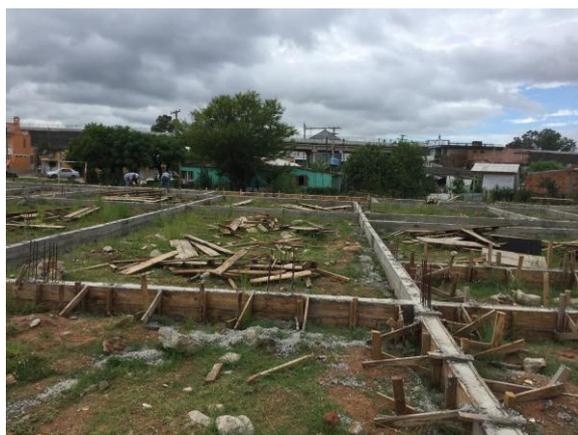
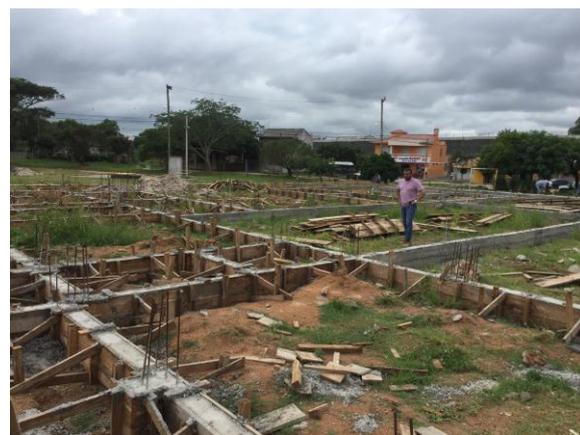
Data: 17/01/2017 à 13/02/2017

Foram executadas as vigas baldrame dos prédios, com dimensões que variam de 0,13x0,40 e 0,15x0,40 metros, formas de madeira, armação de Estrutura Convencional de concreto armado com fornecimento, corte, dobra e colocação, concreto usinado bombeado  $fck=25$ Mpa, incluindo preparo, lançamento, adensamento, conforme especificações no projeto estrutural.

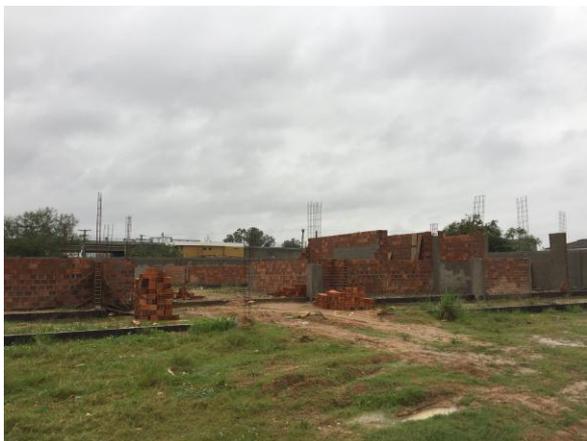
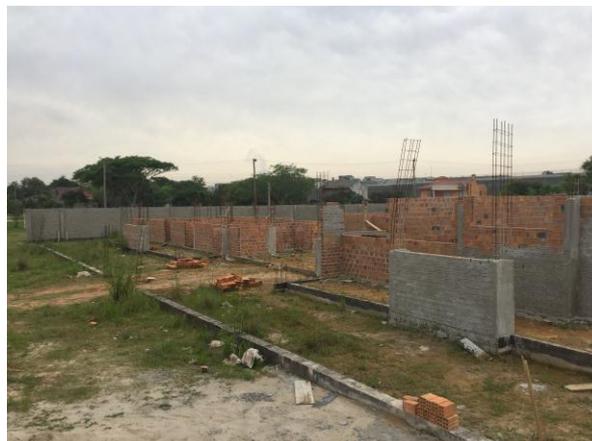
Data: 31/08/2017

Foi executado 25% dos Pilares dos prédios, conforme etapas, ou seja, formas de madeira, armação de Estrutura Convencional de concreto armado com fornecimento, corte, dobra e colocação, concreto usinado bombeado  $f_{ck}=25\text{Mpa}$ , incluindo preparo, lançamento, adensamento, conforme especificações no projeto estrutural.

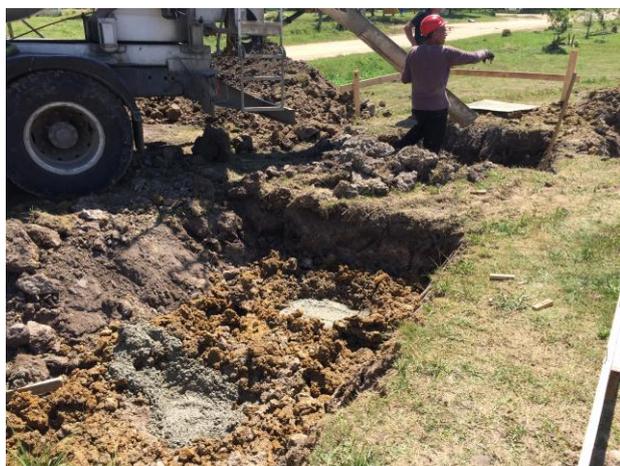
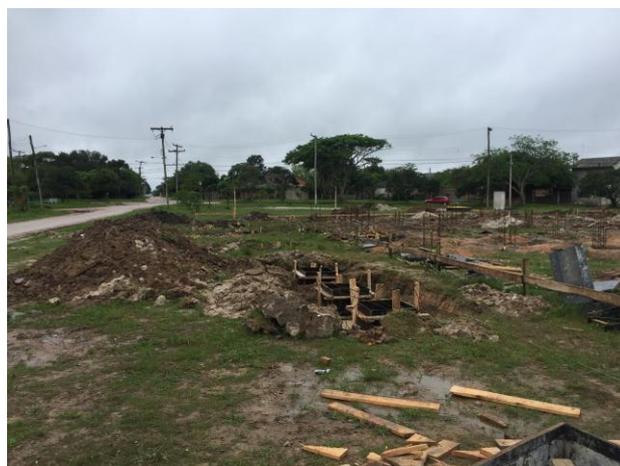
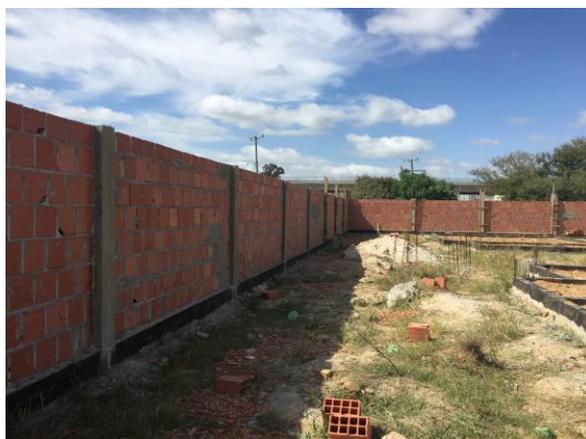
Data: 13/10/2016 à 26/10/2016

Foram executadas as estacas escavadas dos muros e muretas, com 30 cm de diâmetro e profundidade de 2,00m (muros) e 0,60m (muretas), conforme projeto estrutural. Foram concluídos os blocos dos muros, com as etapas de corte e reparo da cabeça de estacas, lastro de concreto magro ( $e=3,0$  cm), formas de madeira, Armação de Estrutura Convencional de concreto armado com fornecimento, corte, dobra e colocação, conforme especificações em projeto e concreto usinado bombeado  $fck=25Mpa$ , incluindo preparo, lançamento, adensamento. As vigas baldrames dos muros, as Cintas de amarração, e os pilares foram executadas com dimensões conforme projeto estrutural. Os itens na planilha orçamentária que ainda faltam concluir, fazem referência à mureta.

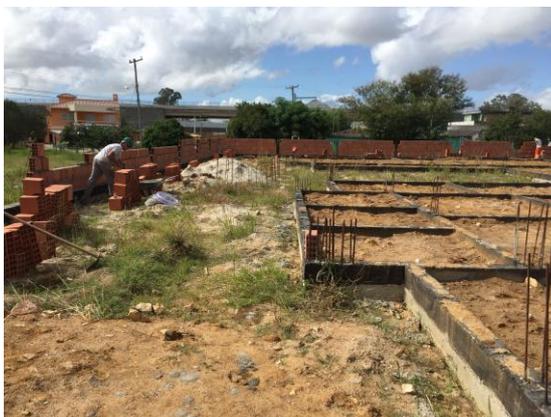
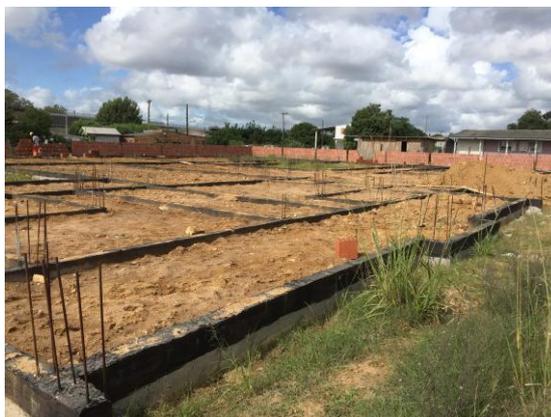
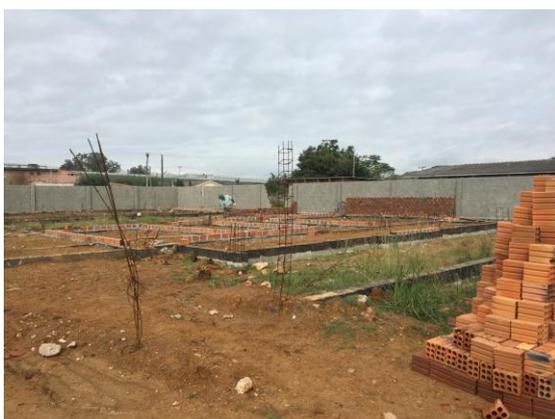
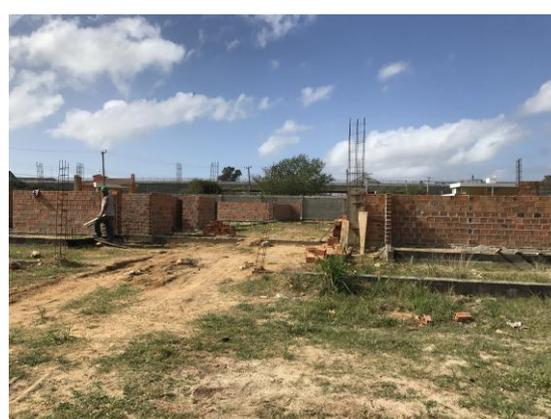
Data: 21/03/2017 à 17/05/2017

Foi executado 25% da alvenaria de vedação interna e externa dos prédios com tijolos cerâmicos. A alvenaria dos muros e muretas está 89% executada, faltando concluir alvenaria da mureta e área de trânsito dos funcionários para o barraco da obra , que está localizada no muro lateral entre dois pilares.

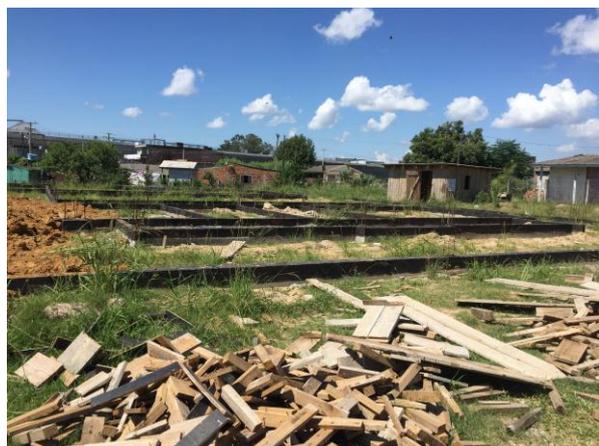
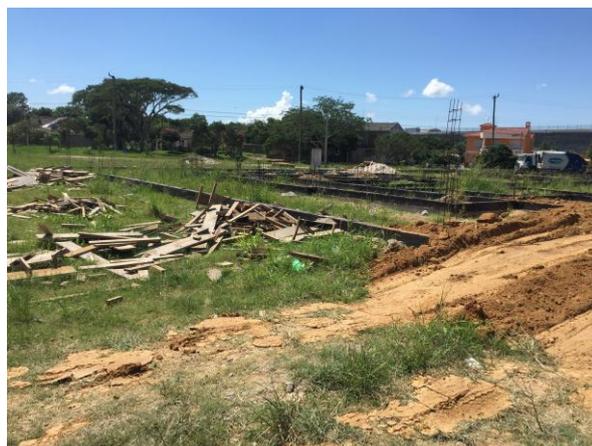
Data: 02/03/2017

Foram executados os serviços de Impermeabilização com tinta betuminosa nas vigas baldrame dos prédios e muros.

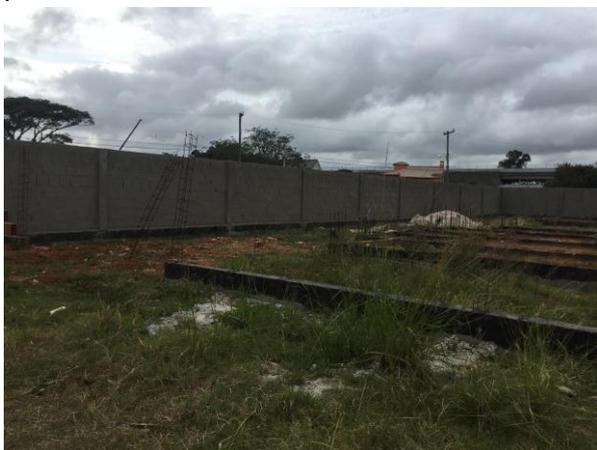
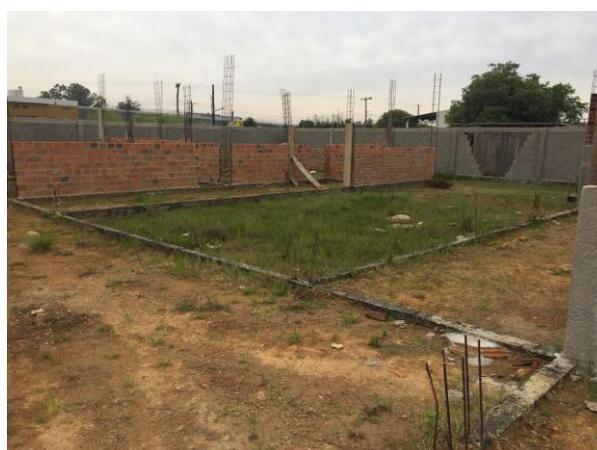
Data: 04/05/2017 e 18/10/2017

Foi executado 90% do chapisco de aderência nas paredes e vigas dos muros laterais e de fundo, faltando concluir chapisco da mureta e área de trânsito dos funcionários para o barraco da obra, que está localizada no muro lateral entre dois pilares.

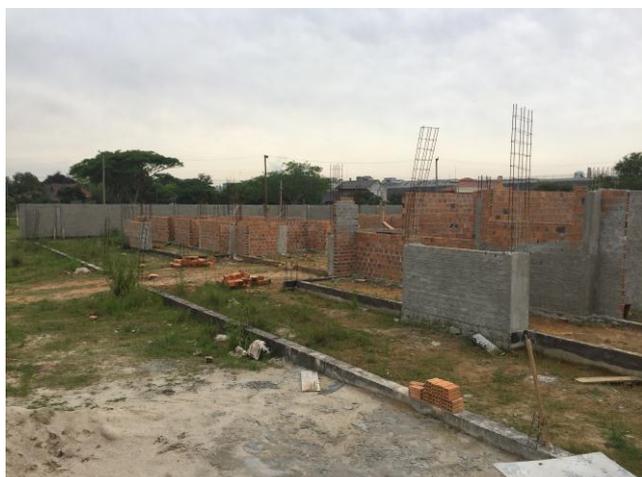
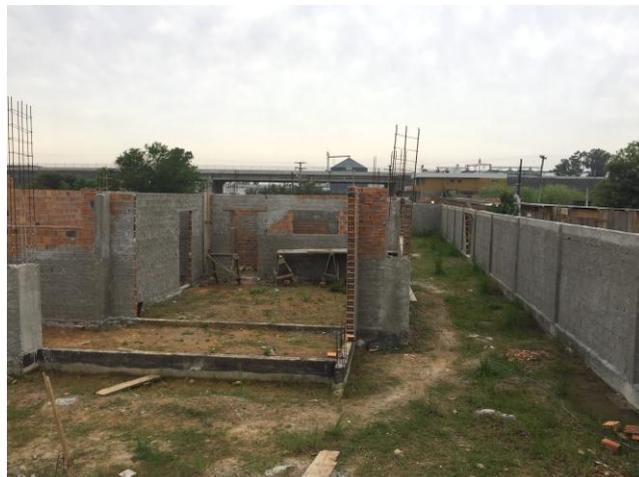
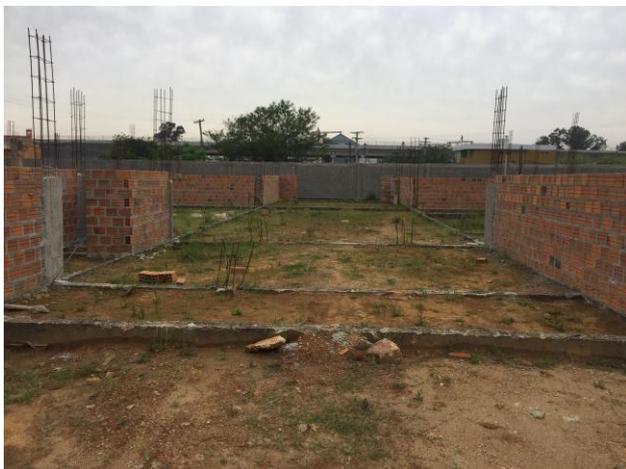
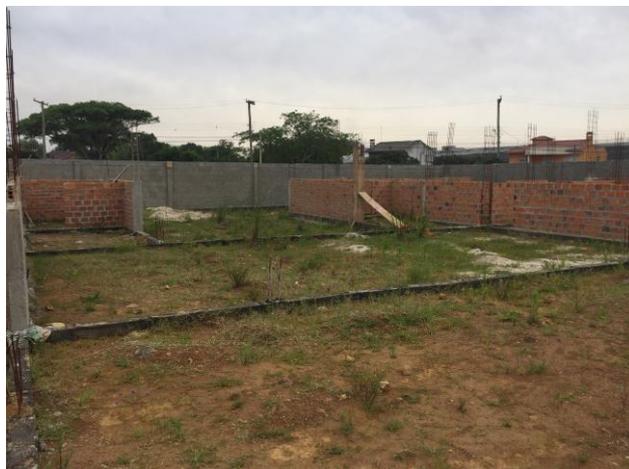
**Relatório fotográfico Geral da obra EMEI Sitio Floresta, referente à data de 18/10/2017:**

Situação TOTAL: 12,83 % da obra executada

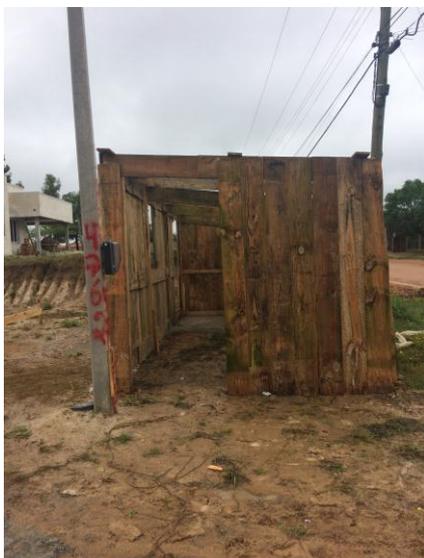
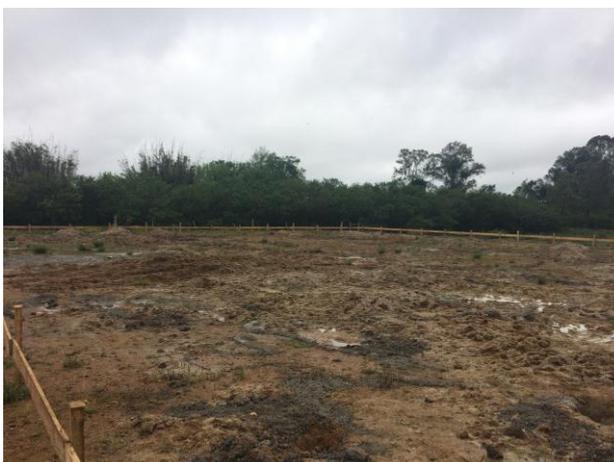
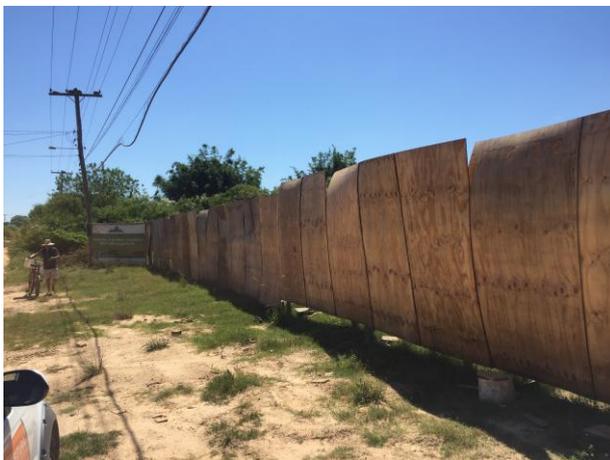
Data: 26/10/2016

Foram executados a Locação de Obra, as instalações provisórias de água, energia elétrica em baixa tensão e esgoto. Foi instalado o Tapume de chapa de madeira compensada, (35x2,00m, frente do terreno). O Barraco de obra foi executado, mas devido à obra paralisada, parte está deteriorando precisando de reforma.

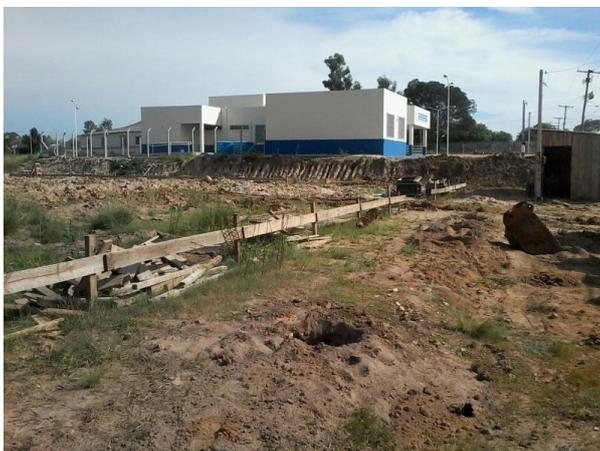
Data: 13/01/2017

Foi executado a Escavação manual de valas, a regularização e compactação do fundo de valas das edificações e muros.

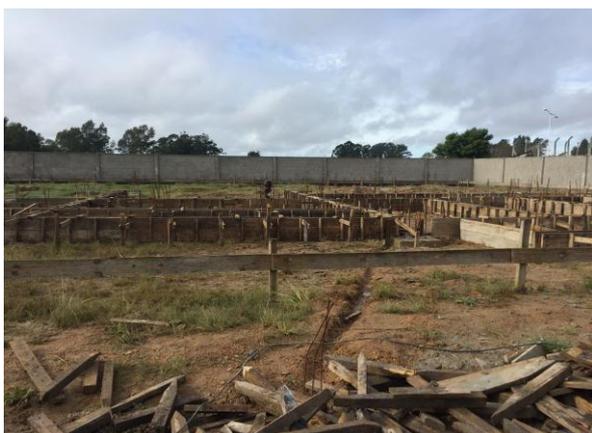
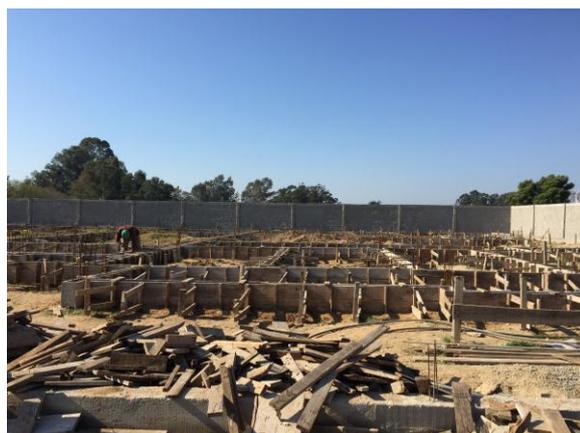
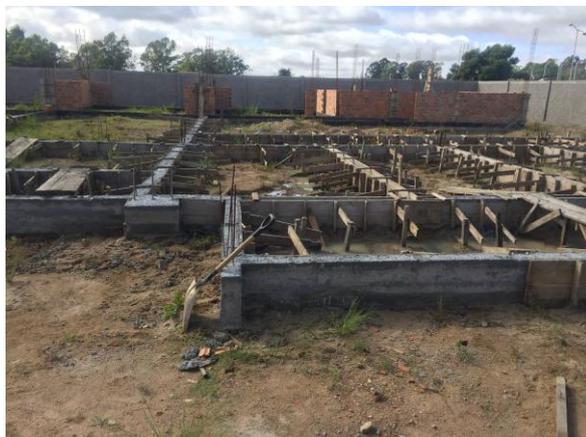
Data: 07/06/2017 à 10/03/2017

Foram executadas as vigas baldrame dos prédios, com dimensões que variam de 0,13x0,40 e 0,15x0,40 metros, formas de madeira, armação de Estrutura Convencional de concreto armado com fornecimento, corte, dobra e colocação, concreto usinado bombeado  $f_{ck}=25\text{Mpa}$ , incluindo preparo, lançamento, adensamento, conforme especificações no projeto estrutural. As vigas baldrame dos prédios, está 89% executada, faltando concluir 11% dessas vigas, que estão localizadas no primeiro bloco de prédios.

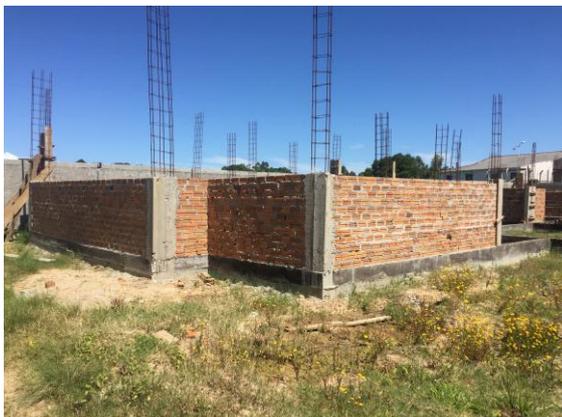
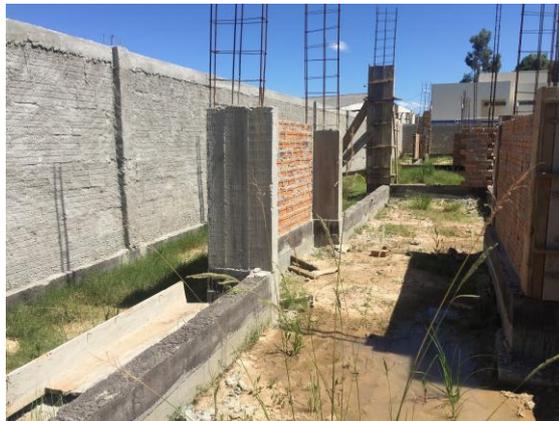
Data: 01/11/2017

Foi executado 6% das formas de madeira e 6% de concreto usinado bombeado  $f_{ck}=25\text{Mpa}$  dos Pilares dos prédios. A armação de Estrutura Convencional de concreto armado com fornecimento, corte, dobra foi executado 20%.
