**RELATÓRIO SITUAÇÃO ATUAL DAS OBRAS - LICITAÇÃO**

Pelotas, 02 de Janeiro de 2018.

**1. Contrato que será dado continuidade na execução para Construção de 3 (três) unidades escolares PROINFÂNCIA TIPO 2, modelo padrão FNDE de educação infantil: EMEI Vila Princesa, EMEI Sitio Floresta e EMEI Sanga Funda.**

**2. Estágio atual da Obra EMEI VILA PRINCESA:**

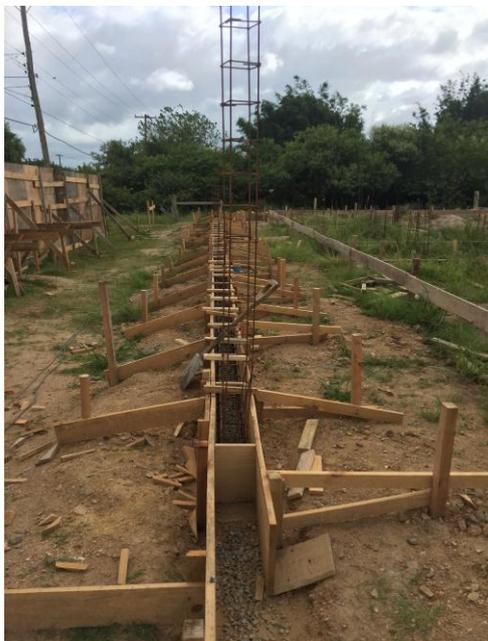
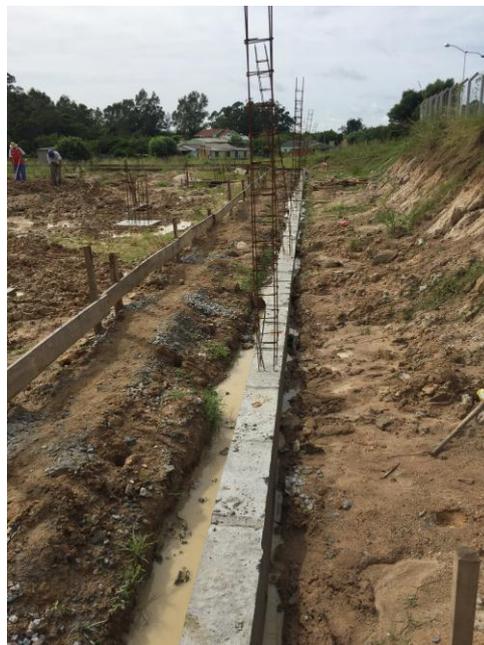
Data: 09/02/2017 à 10/03/2017

Foram executadas as estacas escavadas dos muros e muretas, com 30 cm de diâmetro e profundidade de 2,00m (muros) e 0,60m (muretas), conforme projeto estrutural. Foram concluídos os blocos dos muros, com as etapas de corte e reparo da cabeça de estacas, lastro de concreto magro ( $e=3,0$  cm), formas de madeira, Armação de Estrutura Convencional de concreto armado com fornecimento, corte, dobra e colocação, conforme especificações em projeto e concreto usinado bombeado  $f_{ck}=25\text{Mpa}$ , incluindo preparo, lançamento, adensamento. As vigas baldrames dos muros, as Cintas de amarração, e os pilares foram executadas com dimensões conforme projeto estrutural. Os itens na planilha orçamentária que ainda faltam concluir, fazem referência à mureta.

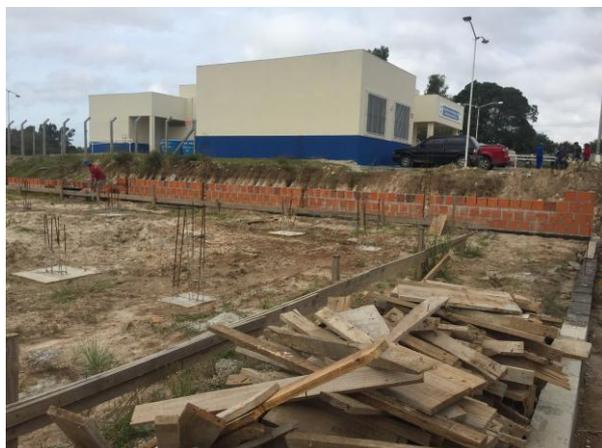
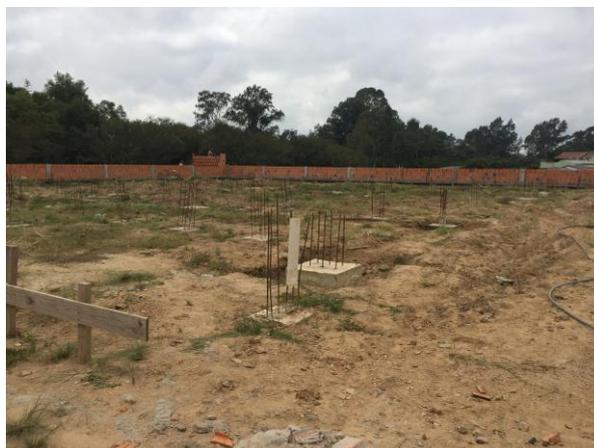
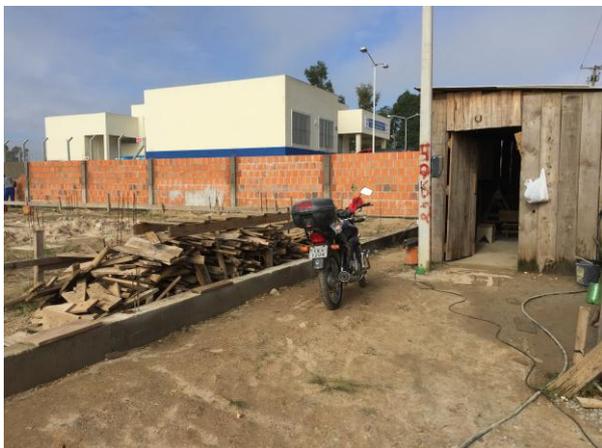
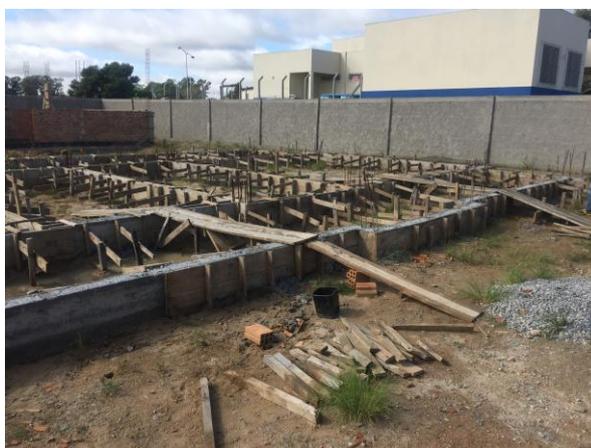
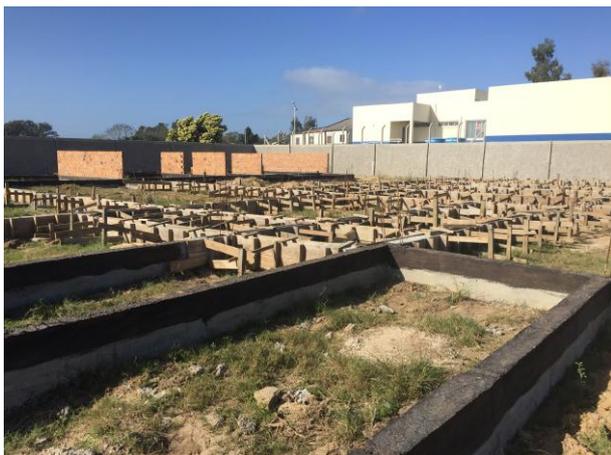
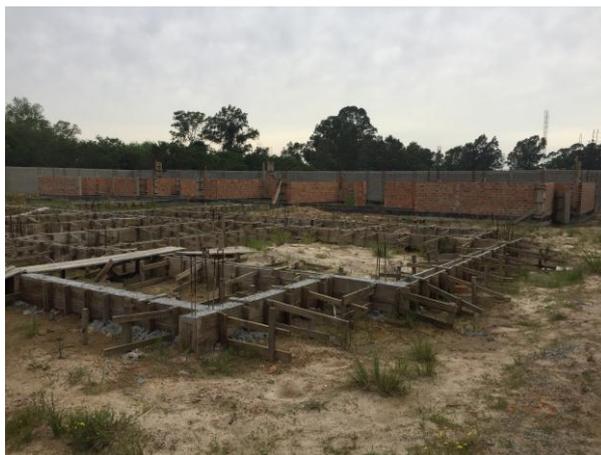
Data: 19/04/2017 à 17/05/2017

Foi executado 15% da alvenaria de vedação interna e externa dos prédios com tijolos cerâmicos. A alvenaria dos muros e muretas está 90% executada, faltando concluir alvenaria da mureta.

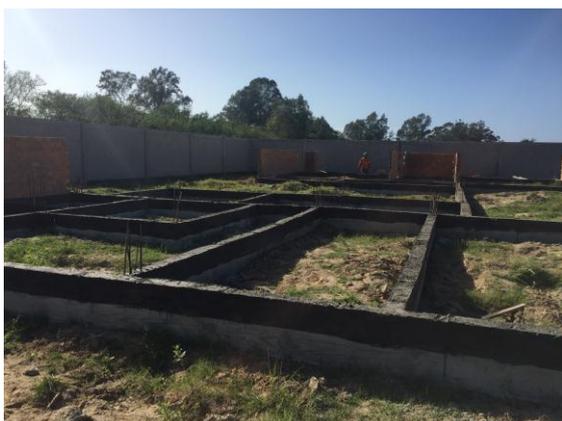
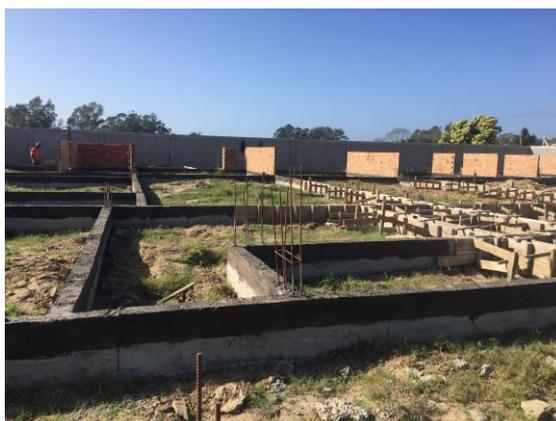
Data: 31/08/2017

Foram executados 75% dos serviços de Impermeabilização com tinta betuminosa nas vigas baldrame dos prédios e muros.

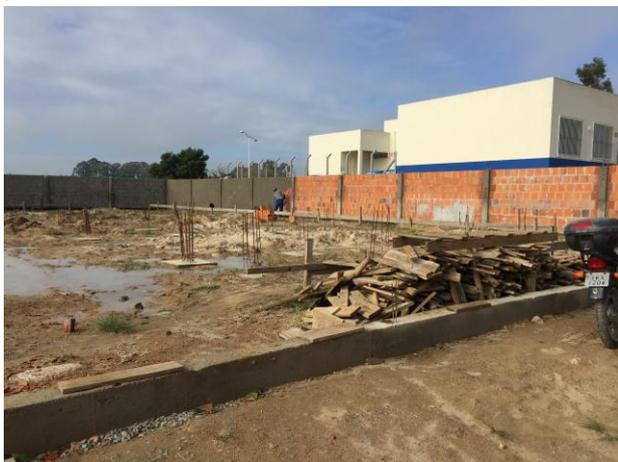
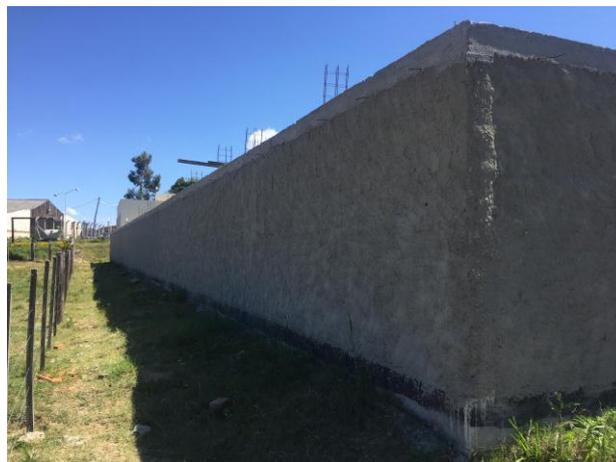
Data: 17/05/2017

Foi executado 90% do chapisco de aderência nas paredes e vigas dos muros laterais e de fundo, faltando concluir chapisco da mureta.

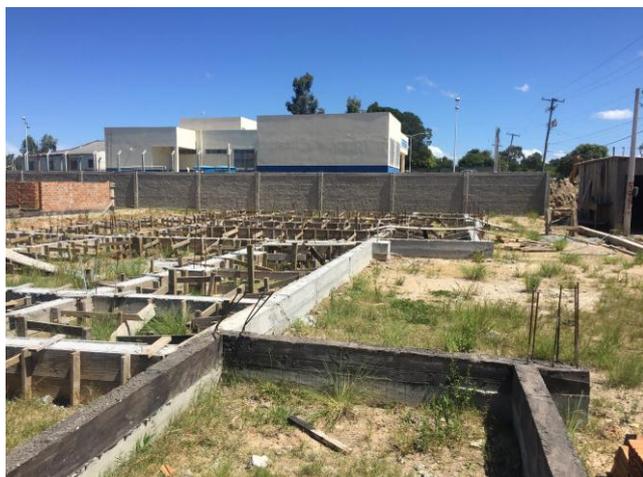
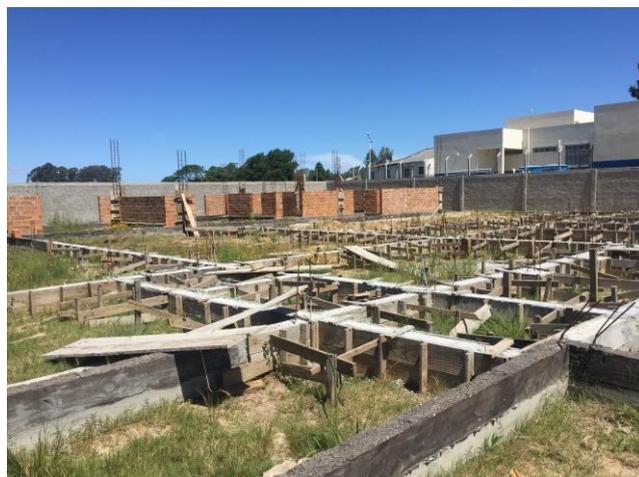
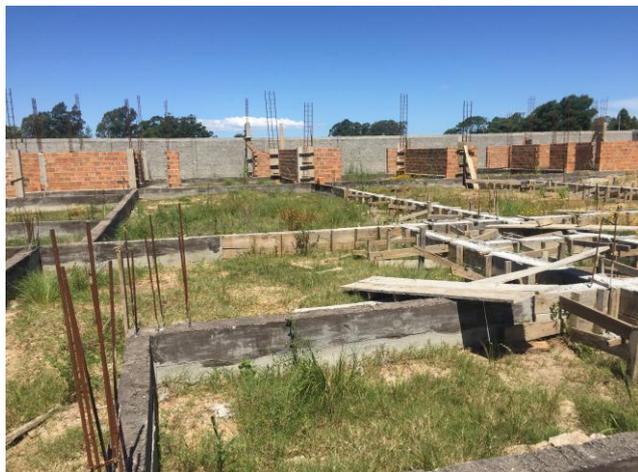
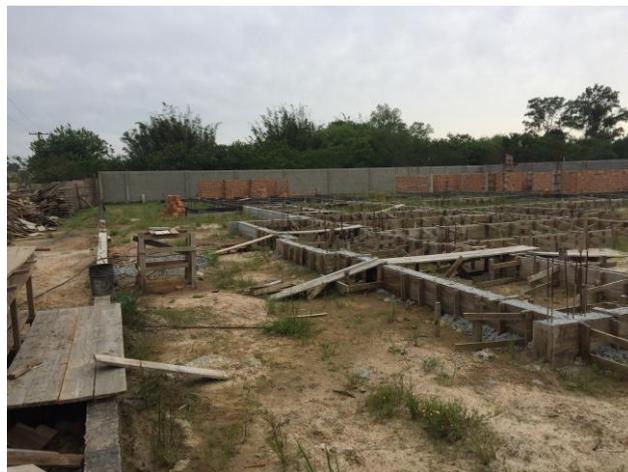
**Relatório fotográfico Geral da obra EMEI Sanga Funda, referente à data de 18/10/2017:**

Situação TOTAL: 10,94 % da obra executada
