**THEATRO SETE DE ABRIL e ANEXO ADMINISTRATIVO**

**CONCLUSÃO DO PROJETO EXECUTIVO DE RESTAURAÇÃO**

**PRODUTO 3 – ETAPA PROJETO EXECUTIVO**

**MEMORIAL DESCRITIVO DA INTERVENÇÃO**

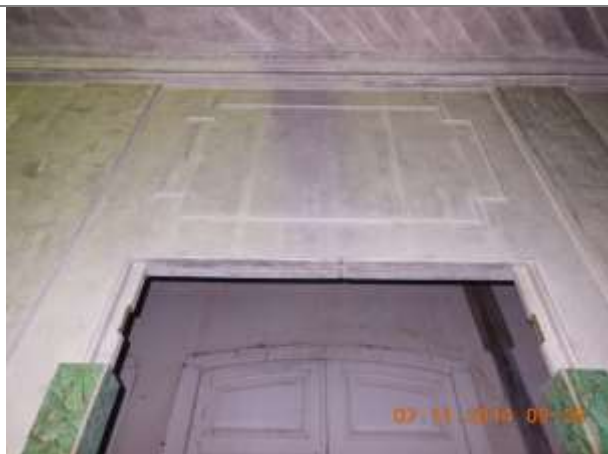
Painel da sala de espetáculo, sempre com o mofo por umidade de condensação, falta de ventilação e conforto térmico.

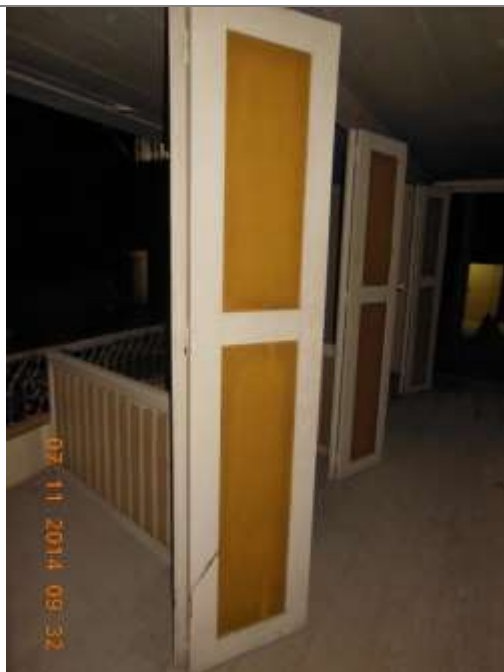
Longos corredores fazem a divisa com edifícios laterais com pouco afastamento em relação a altura de ambos. A pouca ventilação e altura faz com que todo o teto esteja mofado. Aberturas de ventilação muito pequenas para o tamanho da sala, a ventilação cruzada não é eficiente.

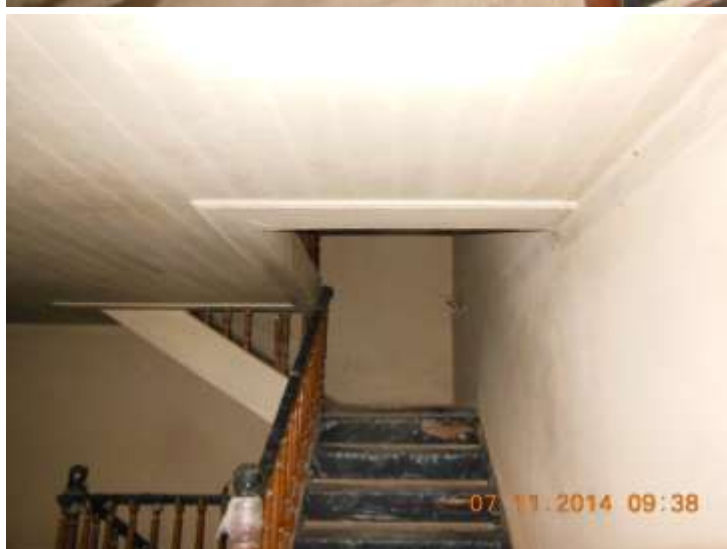
Forro em bom estado nesta zona , sem manchas e poucos fungos.

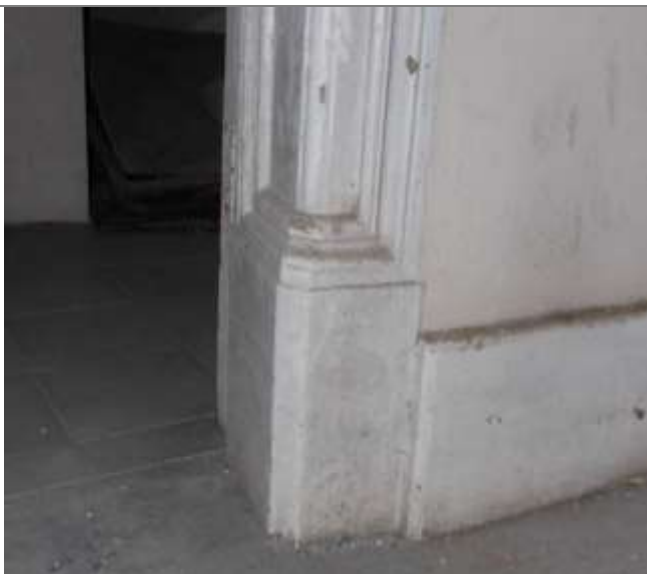
Soco em madeira, com riqueza de detalhes, e rodapé alto em bom estado.

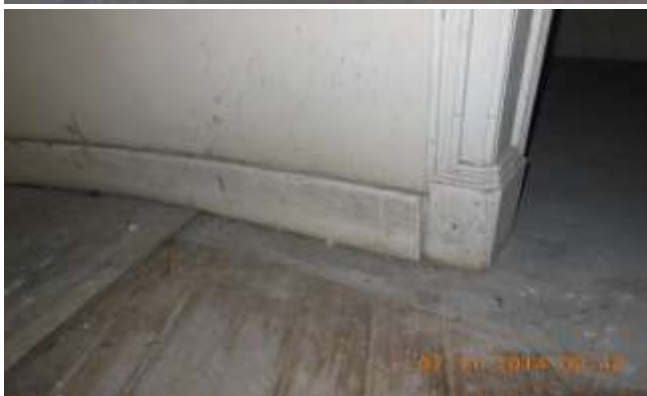
Piso com manchas, fibras abertas, madeira ressecada.

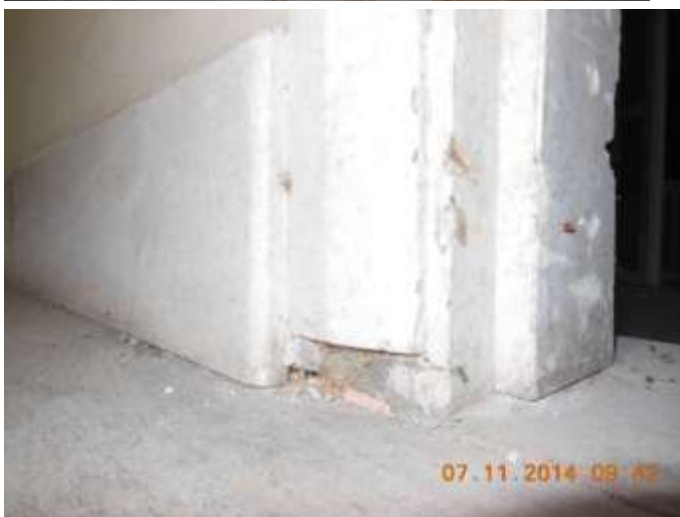
Base da parede com parte faltantes.

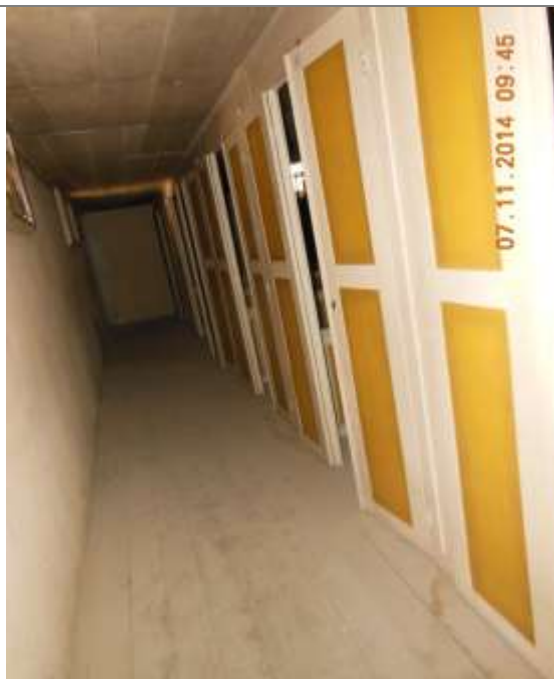
Camarotes laterais com portas sempre em bom estado com equenos reparos e necessidade de manutenção. Piso em bom estado e o forro com fungos.

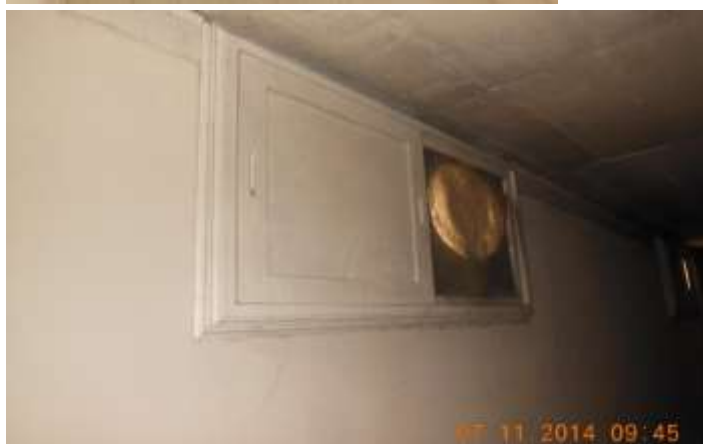
As aberturas laterais mantêm o mesmo padrão , forro manchado por fungos, alta umidade de condensação.

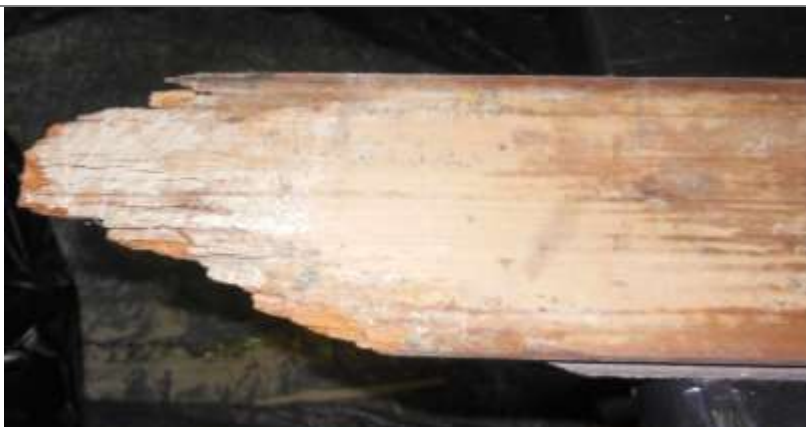
Parte de tábuas do forro com evidências de podridão branca, ressecamento das fibras.

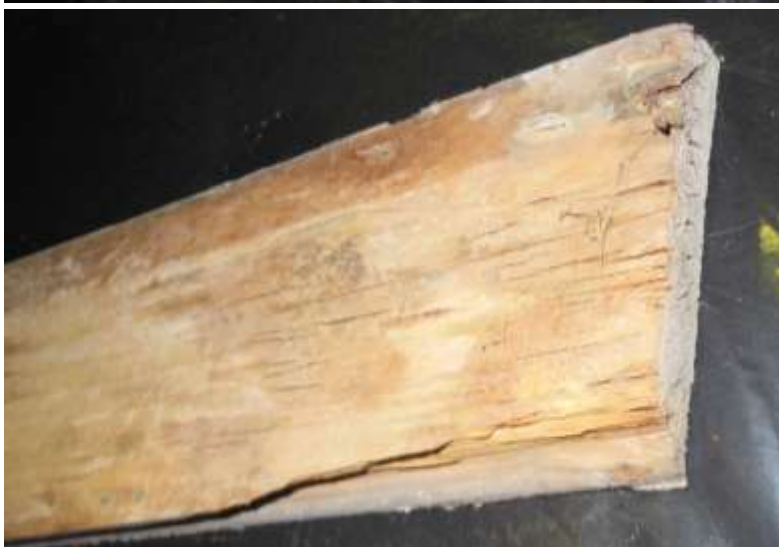
Verso da madeira atacada por fungos. todo este material deve passar por tratamento anti cupins e receber fungicida, as madeiras do piso também receberão clareador para madeira padronizando a cor natural,

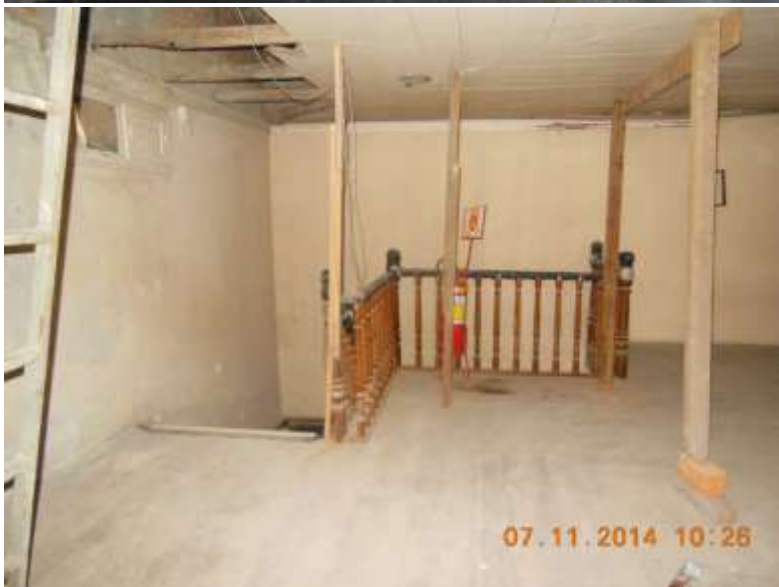
Zona que mostra como estão os barrotes do forro, as madeiras estão consumidas junto à parede, e devem receber reforço estrutural e enxertos nesta zona, mas não observamos focos ativos de insetos. O guarda corpo da escada apresenta o mesmo padrão de conservação em todos os andares. Boa madeira e acabamento.

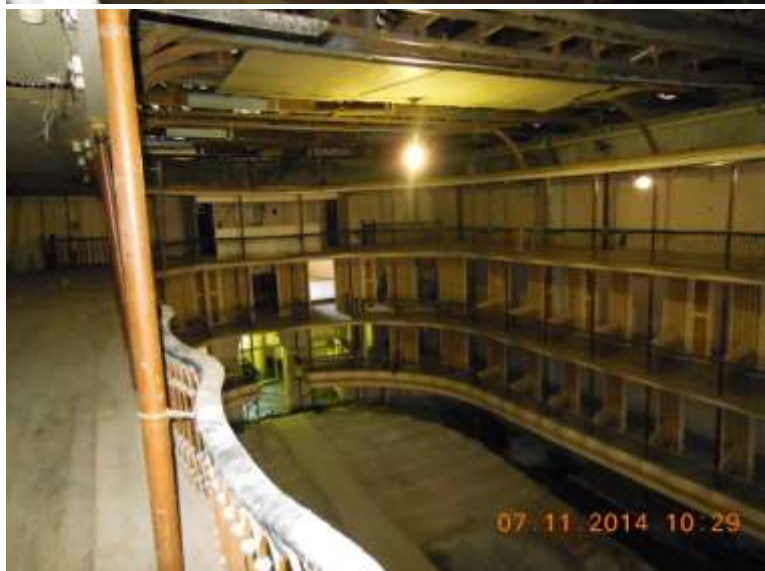
Vista geral dos tres andares e estrutura restaurada do telhado. O forro deve ser reintegrado com novas madeira de mesma qualidade espessura e sistema construtivo.

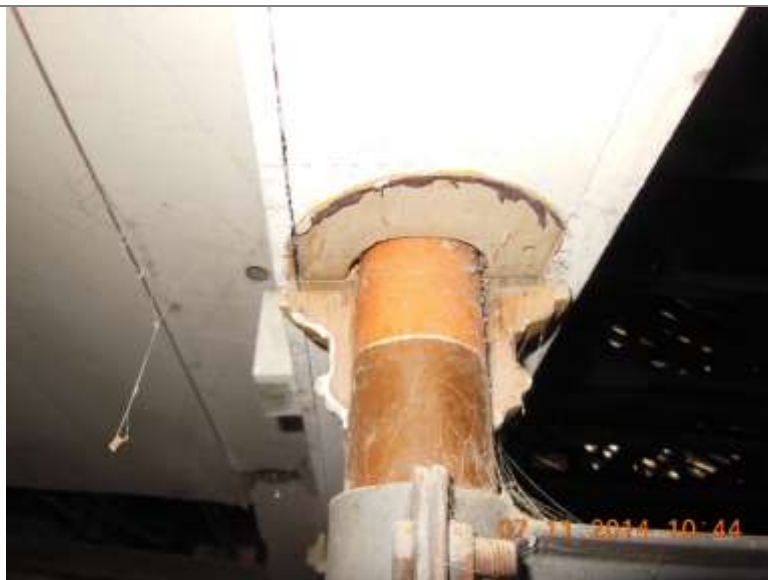
Detalhe em que se vê o modo como foram construídos os capiteis da colunata de estrutura do balcão.

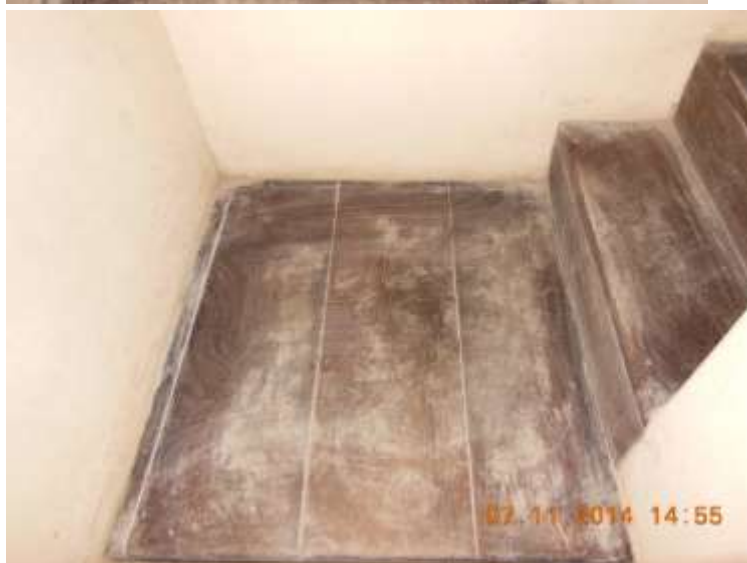
Degrau e patamares em bom estado;

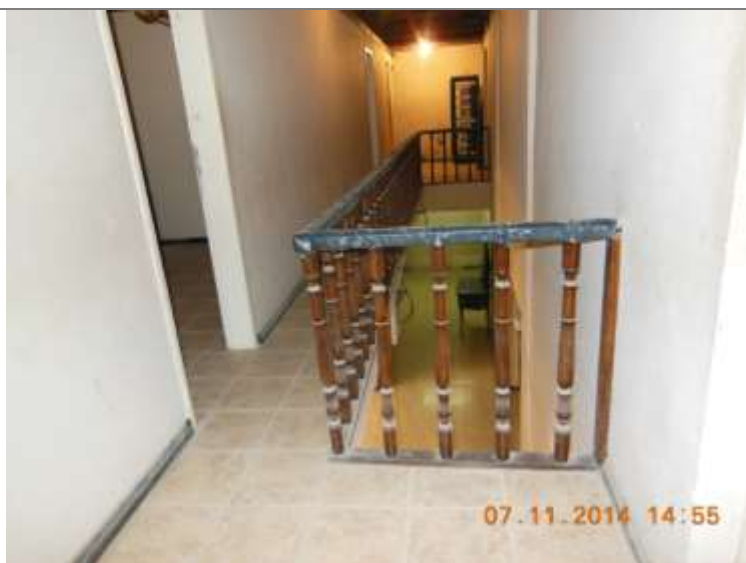
Guarda corpo em bom estado de conservação.

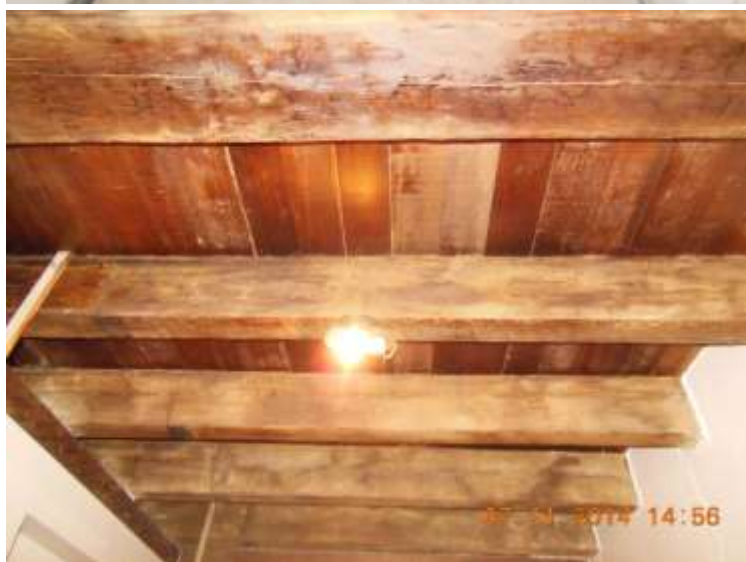
Madeiras da estrutura de piso foram tratadas recentemente, mas permanecem manchadas.

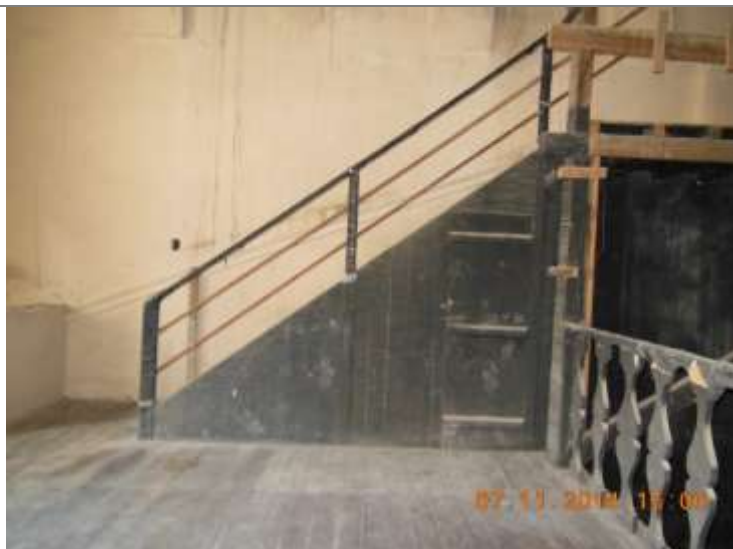
Escada de acesso aos equipamentos de cenário e luz em mau estado de conservação desgaste do material, estrutura fragilizada, e instabilidade. Focos de termitas controlados.
