**THEATRO SETE DE ABRIL e ANEXO ADMINISTRATIVO**

**CONCLUSÃO DO PROJETO EXECUTIVO DE RESTAURAÇÃO**

**PRODUTO 3 – ETAPA PROJETO EXECUTIVO**

**MEMORIAL DESCRITIVO DA INTERVENÇÃO**

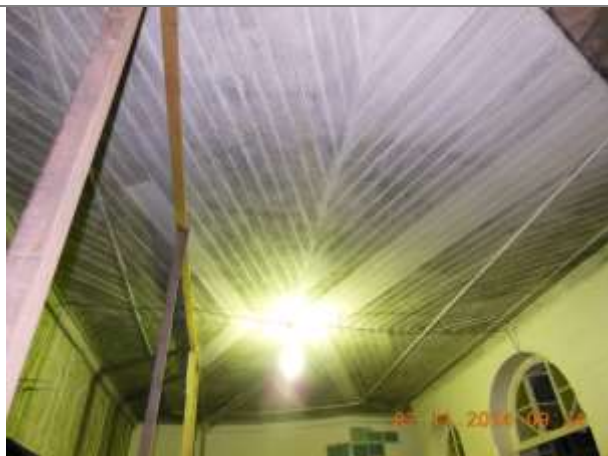
Hall, com alta umidade de condensação, as paredes e a madeira estão cobertos por fungos

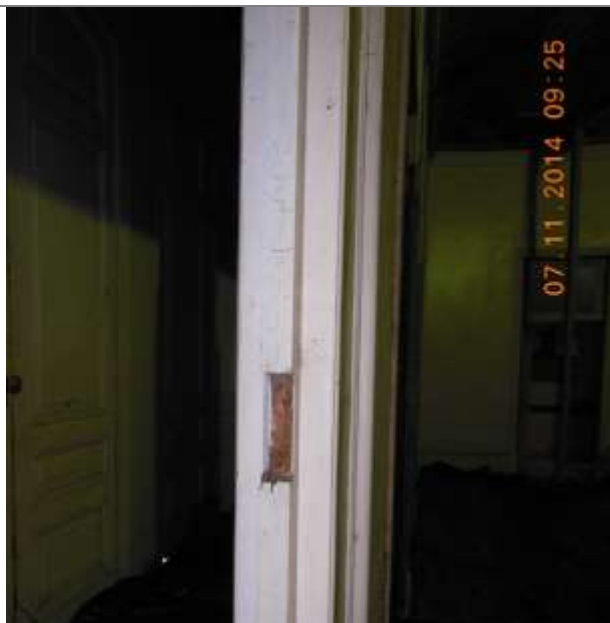
Perda de elementos metálicos

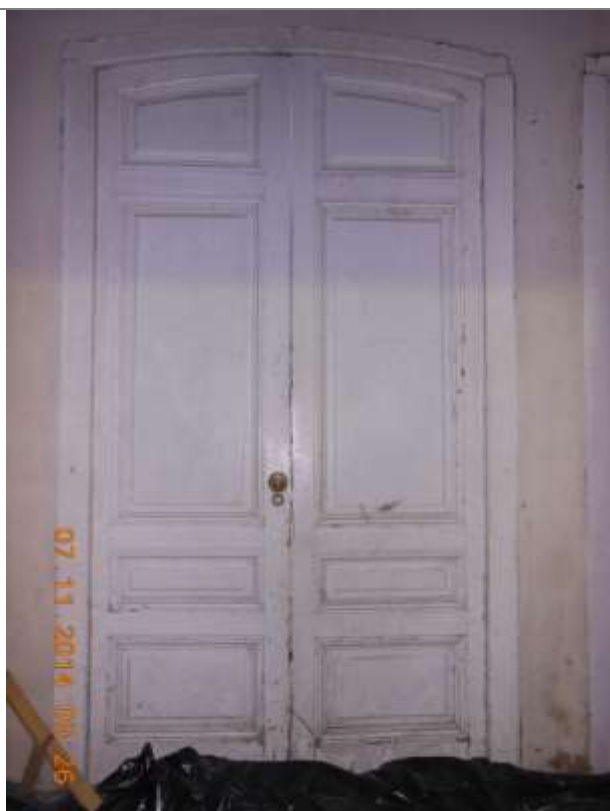
Porta principal do meio, fachada ocupada por um trio de portas com arco abatido e almofadadas, nota-se as emendas na base com resolução com falta de acabamento.

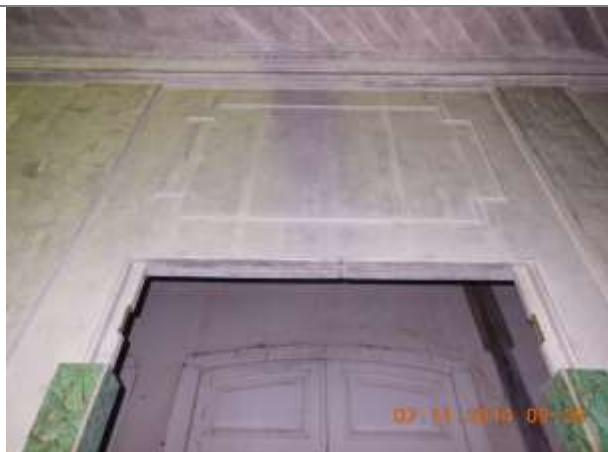
Painel da sala de espetáculo, sempre com o mofo por umidade de condensação, falta de ventilação e conforto térmico.

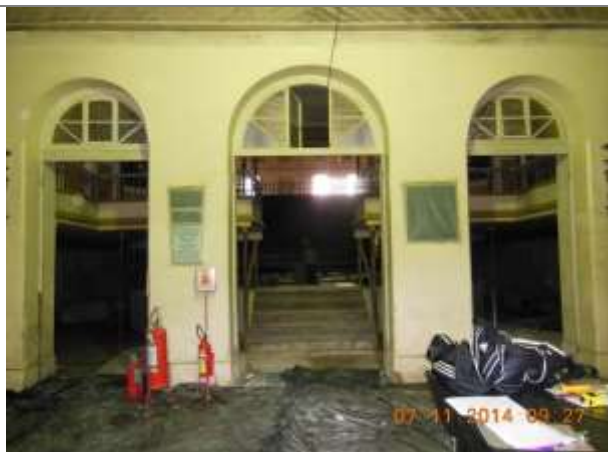
Portas de acesso à plateia totalmente descaracterizada e sem os vestígios do piso original. Esta zona precisa de adequação a legislação vigente em termos de segurança para grandes públicos.

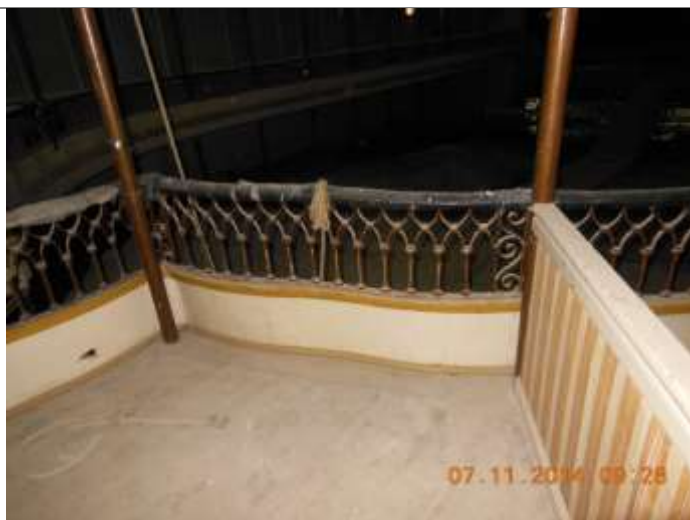
Camarotes frontais com painéis de espuma e tecido com sujidades, rasgos e material inadequado para a segurança contra incêndios. Piso em bom estado.

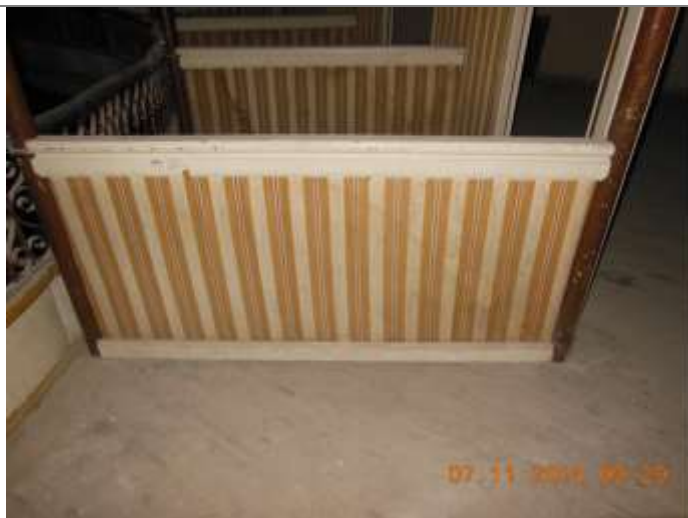
Camarotes frontais com painéis de espuma e tecido com sujidades, rasgos e material inadequado para a segurança contra incêndios. Piso em bom estado.

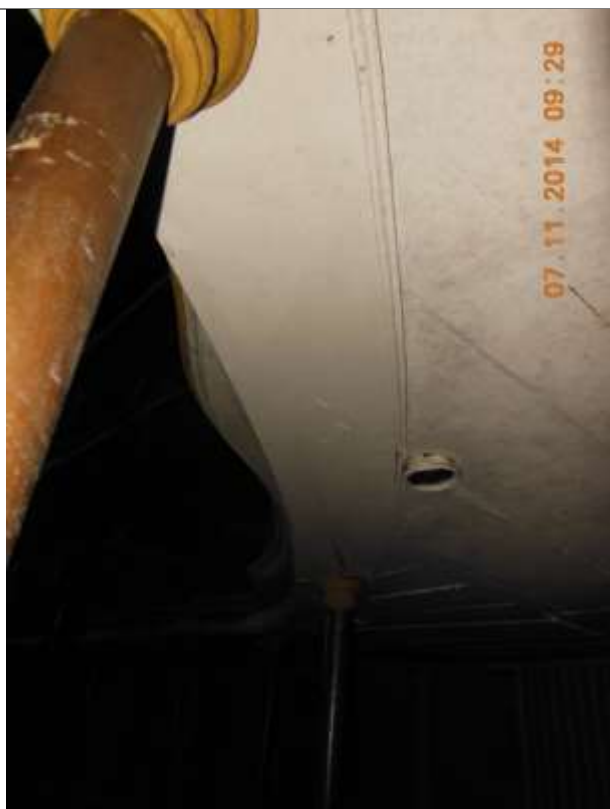
Detalhe do forro com frisos e a coluna de sustentação da viga de borda dos balcões. Coluna metálica com capitel de madeira. Presença de mofo, juntas bem fechadas e sem sinal de térmitas na face inferior.

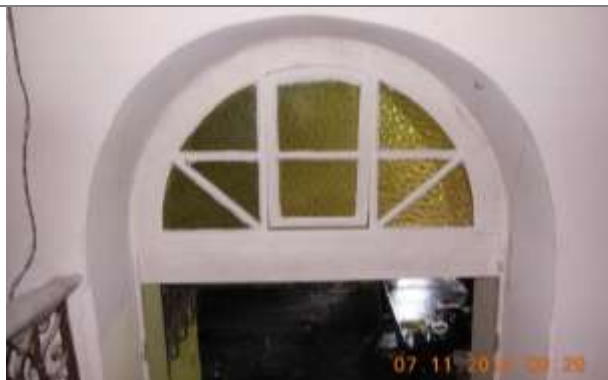
Bandeira em arco pleno com o elemento central móvel, Vidros e pinázios em bom estado de conservação.

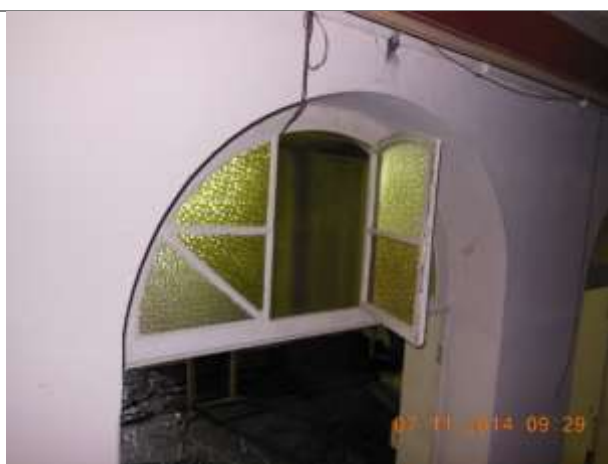
Detalhe da abertura. Bandeira em arco pleno com o elemento central móvel, Vidros e pinázios em bom estado de conservação.

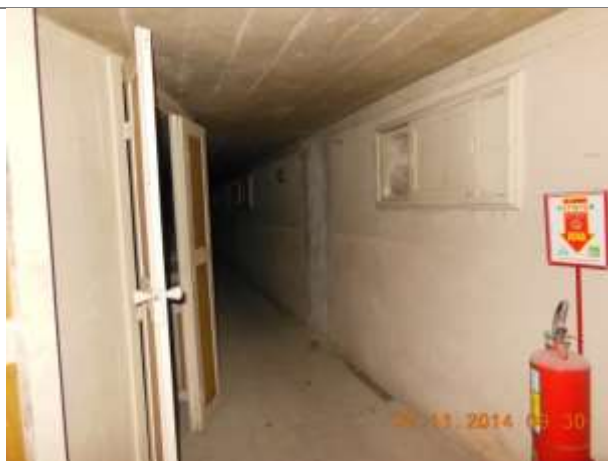
Longos corredores fazem a divisa com edifícios laterais com pouco afastamento em relação a altura de ambos. A pouca ventilação e altura faz com que todo o teto esteja mofado.

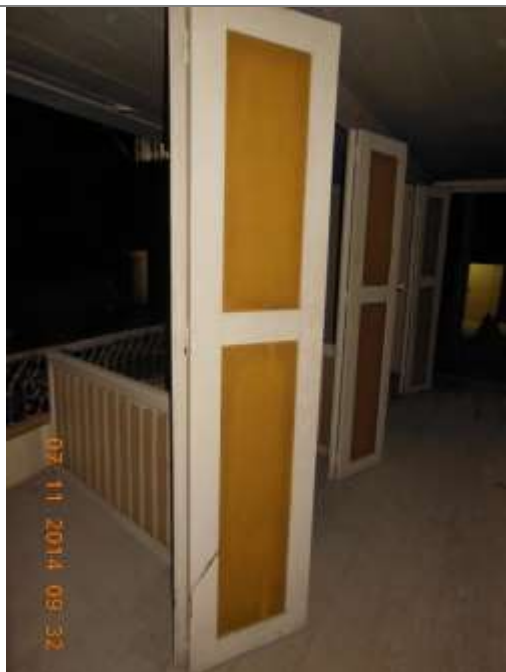
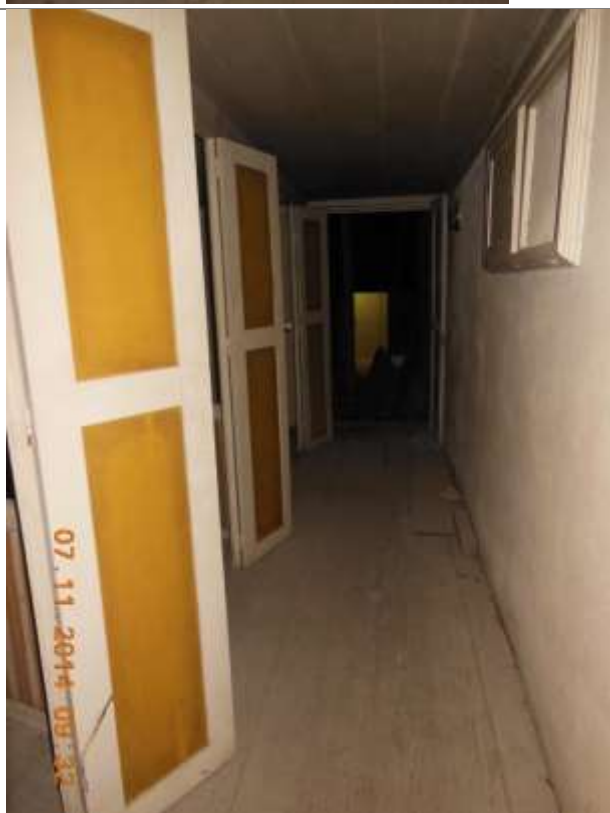
Longos corredores fazem a divisa com edifícios laterais com pouco afastamento em relação a altura de ambos. A pouca ventilação e altura faz com que todo o teto esteja mofado. Aberturas de ventilação muito pequenas para o tamanho da sala, a ventilação cruzada não é eficiente.

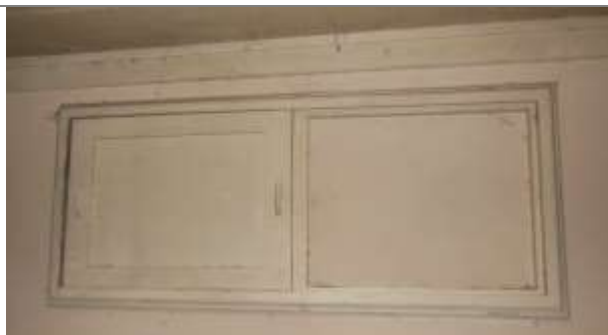
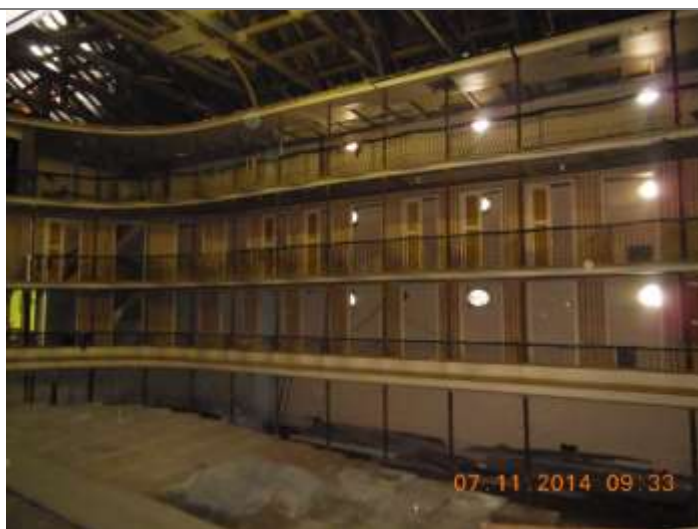
Térreo mais 3 galerias de camarotes fechados por divisória de madeira de boa qualidade e em bom estado de conservação no geral .

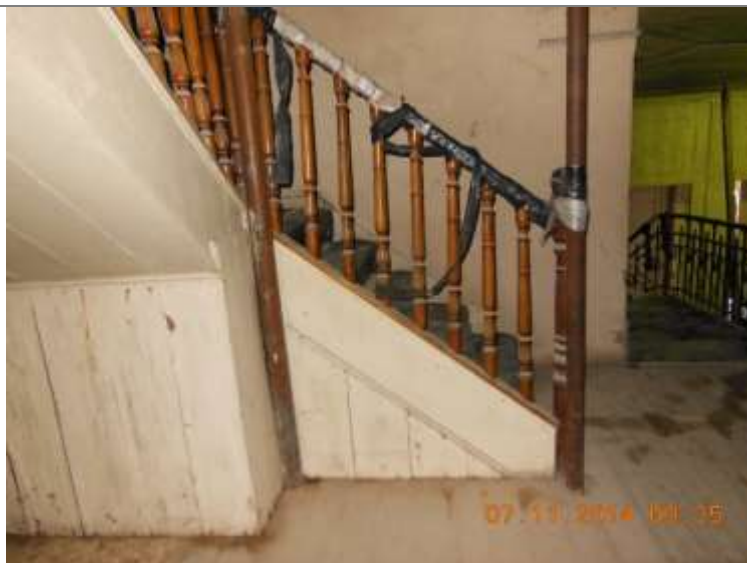
Manchas de umidade , óleo no piso do primeiro andar , escada protegida para os movimentos da obra e me bom estado geral os painéis da lateral e o fundo da escada apresentam manchas de umidade , fungos e sinais de podridão , craquelamento da tinta, separação das tábuas e podridão branca da madeira

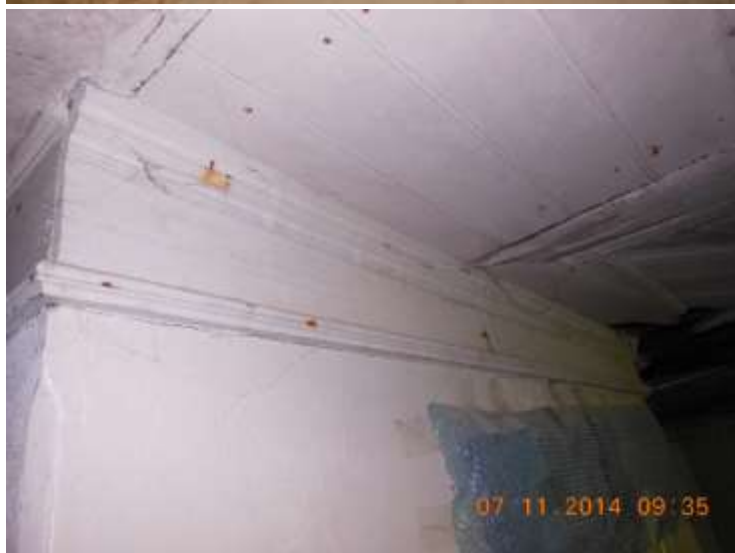
Forro com afastamento e deformação de uma das tábuas. Manchas de oxidação de pregos e craquelamento da tinta.

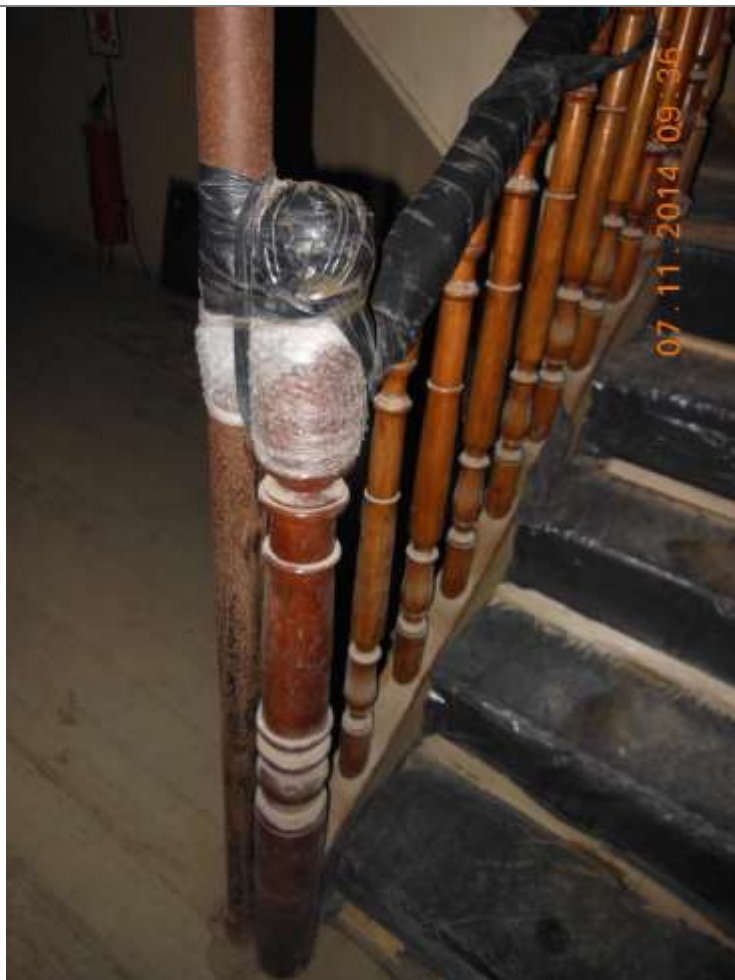
Degraus e corrimão protegidos do guarda corpo de madeira tornada e envernizada, guarda corpo torneado em bom estado de conservação.

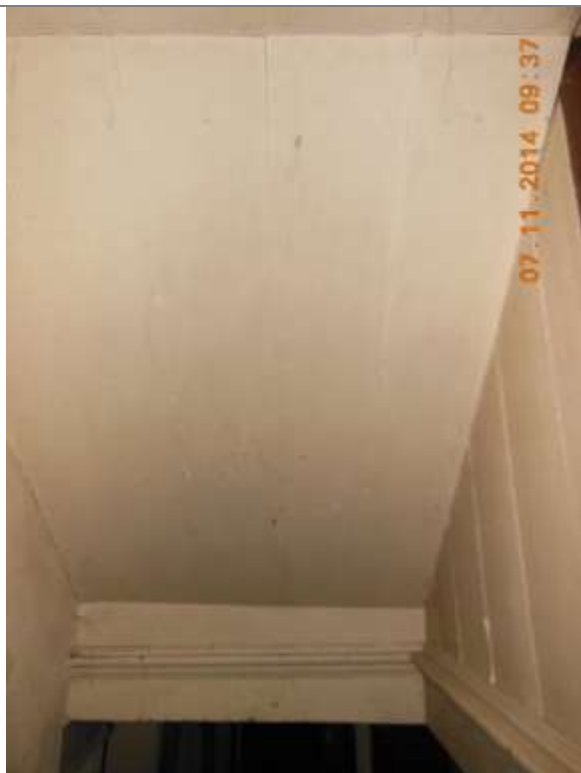
Fundo da escada do primeiro para o segundo andar em bom estado , pequenas manchas e muita poeira.

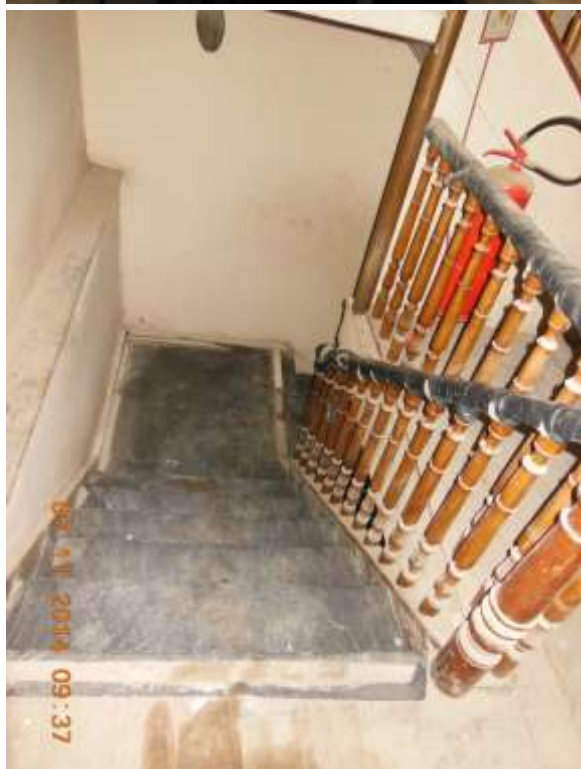
Manchas no piso e guarda corpo em bom estado.

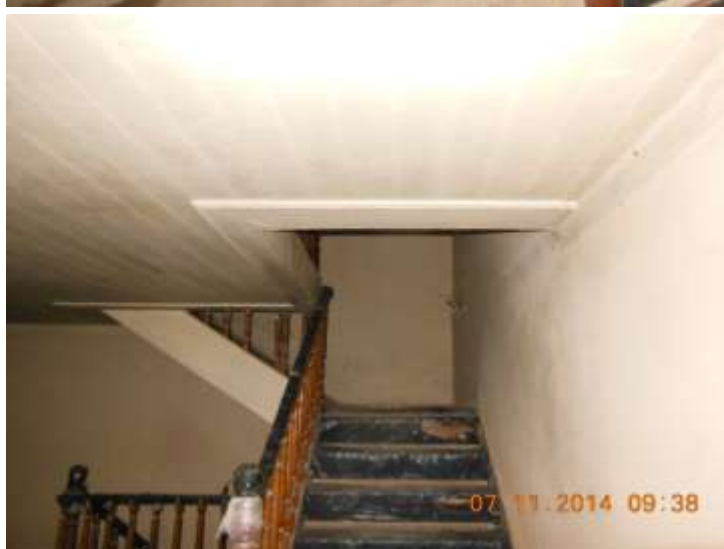
Forro em bom estado nesta zona , sem manchas e poucos fungos.

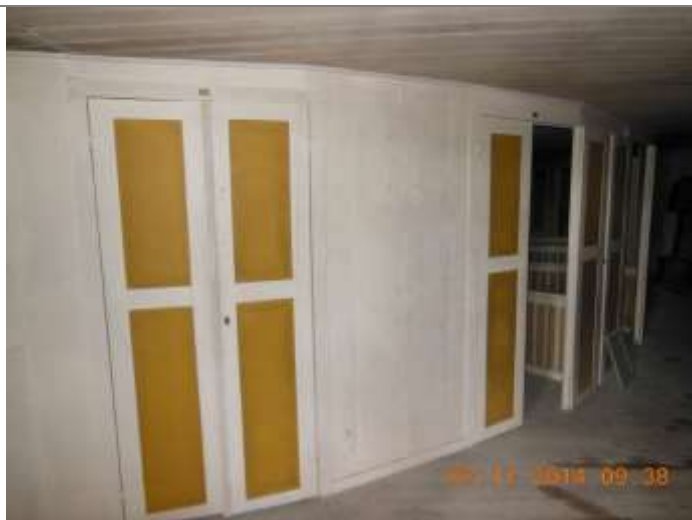
Portas dos camarotes em bom estado geral, precisando de manutenção e pequenos reparos.

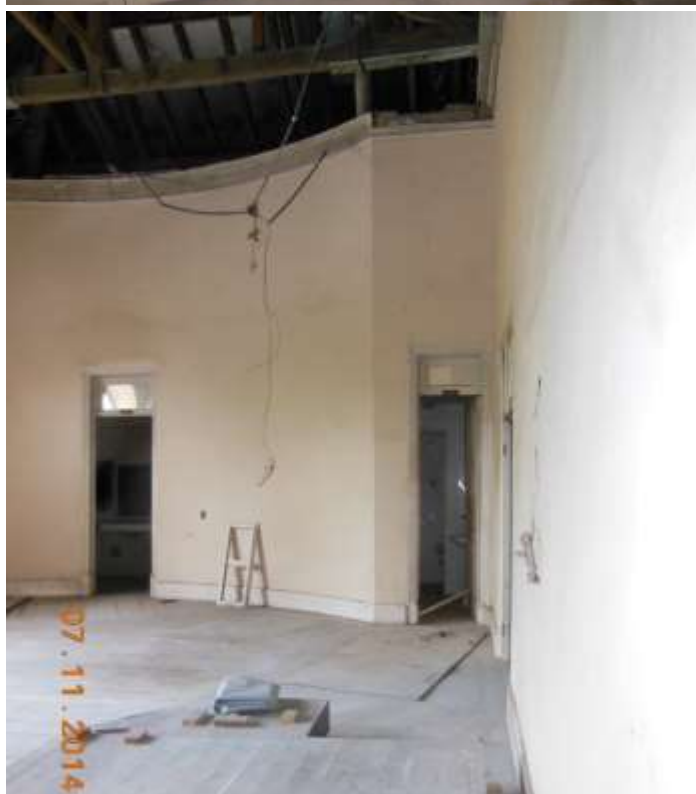
Área do Foyer do primeiro andar m sem o forro e com as estruturas do telhado já restauradas expostas. O piso apresenta partes faltantes e alguns pontos com podridão e ressecamento da madeira..

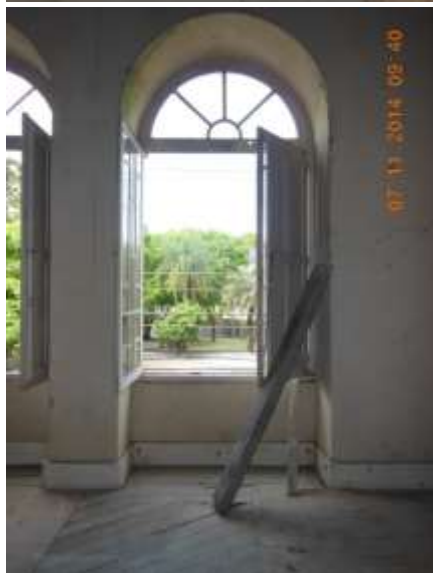
Detalhe da janela frontal no primeiro pavimento com danos de umidade composta de bandeira com arco pleno e fixa, tampões internos, sinais de termitas sem atividade e principalmente fungos de podridão, ressecamento da madeira, da massa de vidraceiro e deterioração avançada no peitoril.

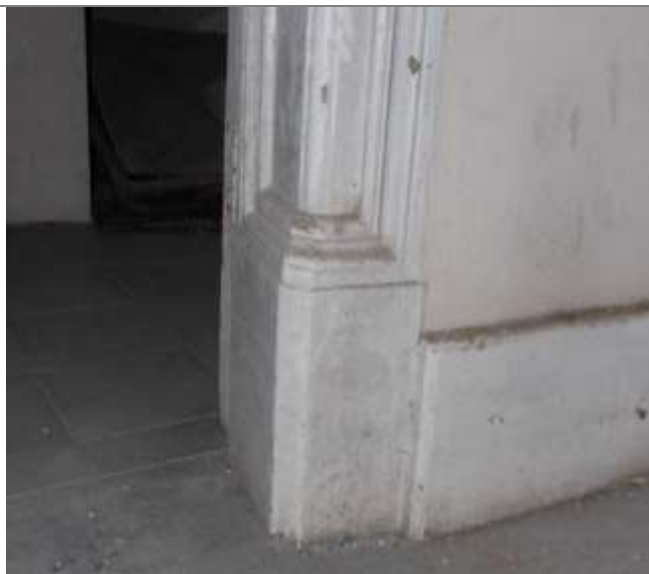
Soco em madeira, com riqueza de detalhes, e rodapé alto em bom estado.

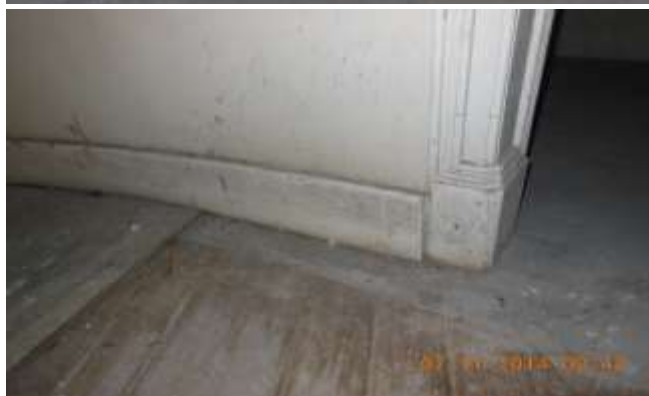
Piso com manchas, fibras abertas, madeira ressecada.

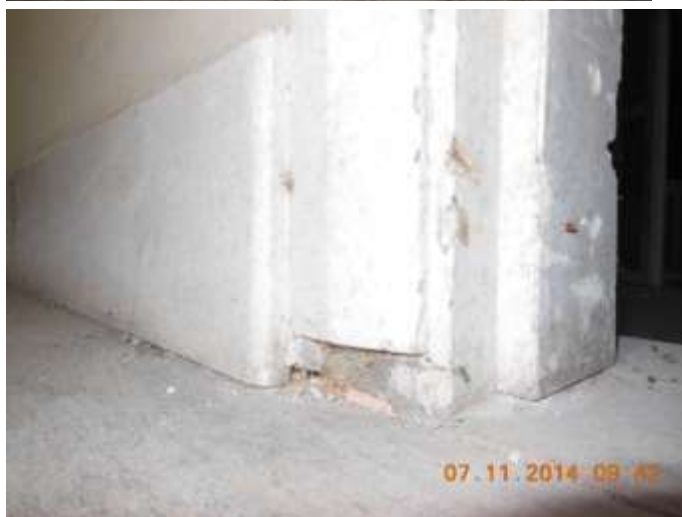
Base da parede com parte faltantes.

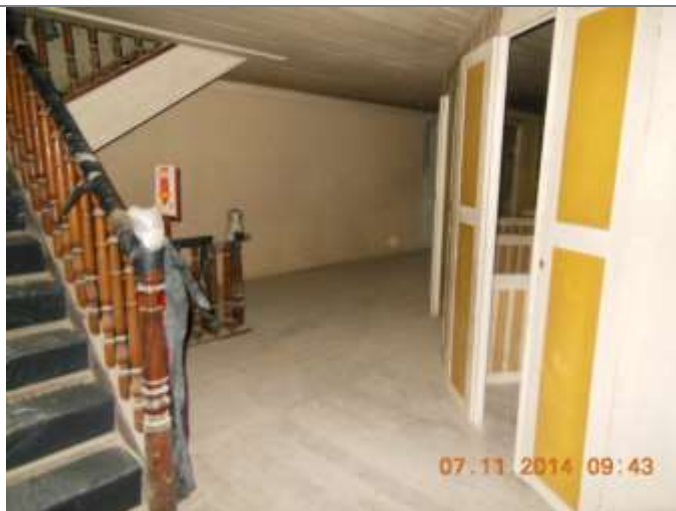
Lado esquerdo do primeiro andar de camarotes com as escadas, o piso apresenta sempre o mesmo padrão aparentemente em bom estado precisando de manutenção, lixamento e tratamento. Acesso aos camarotes em bom estado.

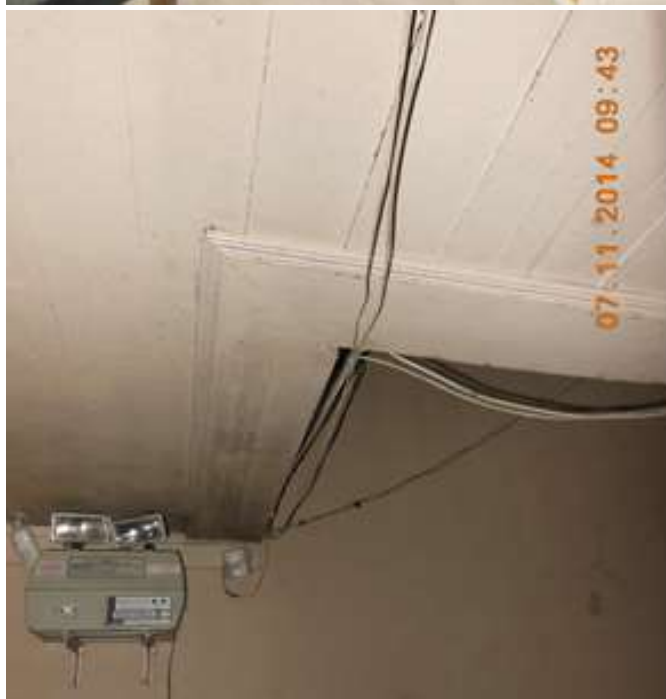
Detalhe do forro com fiação solta e manchas de aquecimento, fungos.

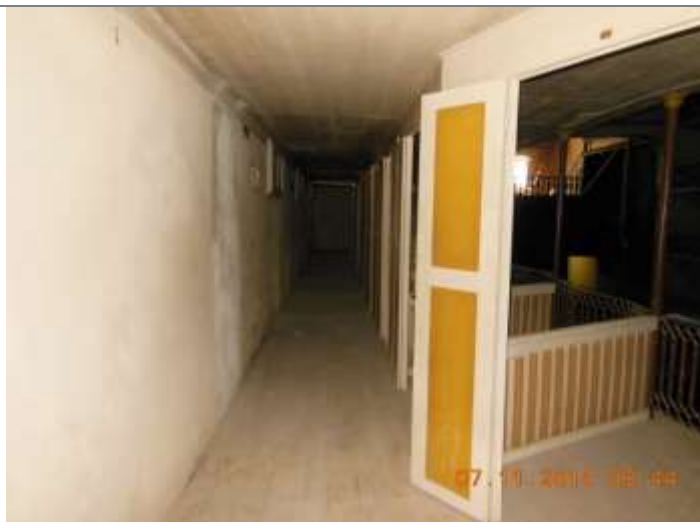
Camarotes com painéis de espuma e tecido com sujidades, rasgos e material inadequado para a segurança contra incêndios.  
Piso em bom estado.

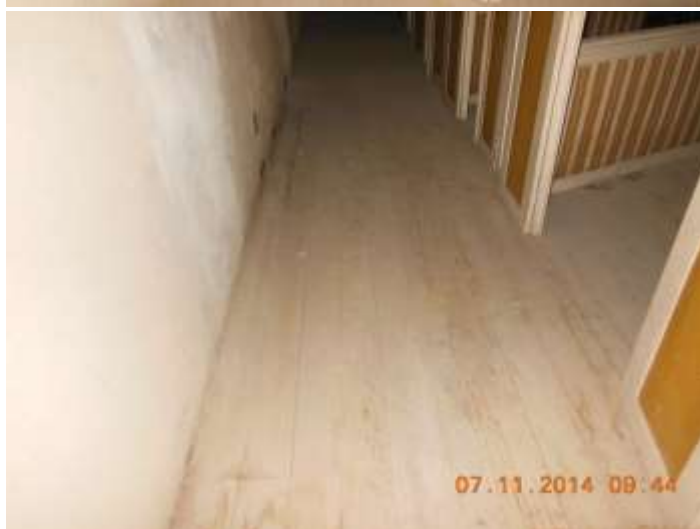
Camarotes com painéis de espuma e tecido com sujidades, rasgos e material inadequado para a segurança contra incêndios.

Piso em bom estado com manchas junto a parede, sinal de umidade.

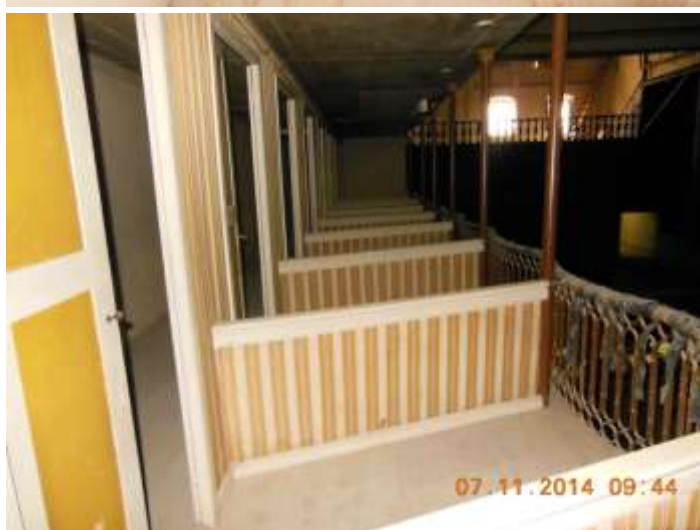
Camarotes com painéis de espuma e tecido com sujidades, rasgos e material inadequado para a segurança contra incêndios.

Piso em bom estado.

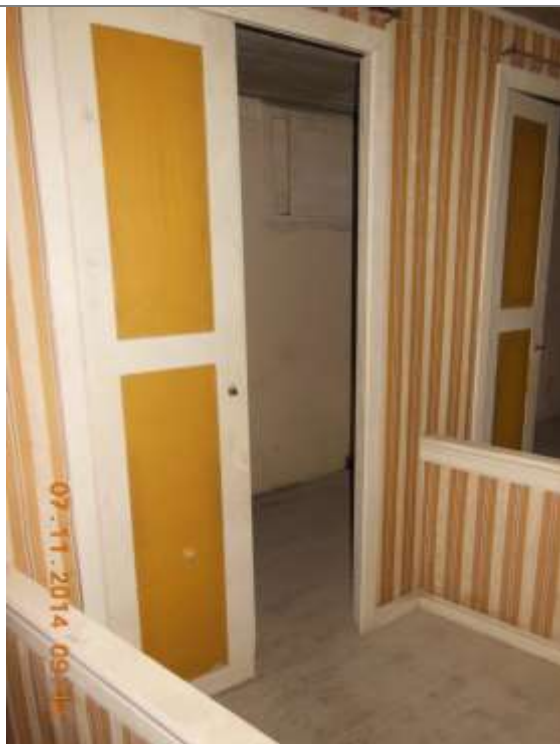
Camarotes frontais com painéis de espuma e tecido com sujidades, rasgos e material inadequado para a segurança contra incêndios.  
Piso em bom estado.

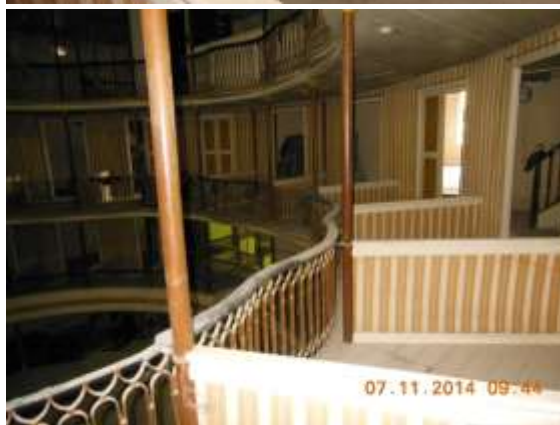
Camarotes frontais com painéis de espuma e tecido com sujidades, rasgos e material inadequado para a segurança contra incêndios.  
Piso em bom estado.

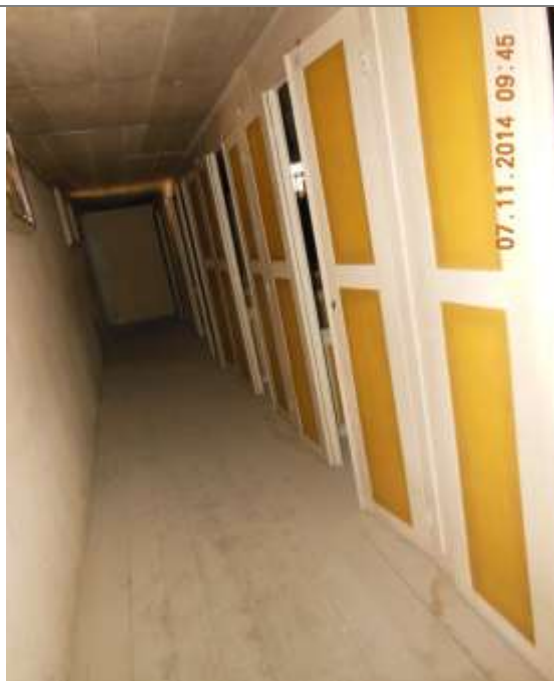
Camarotes laterais com portas sempre em bom estado com equenos reparos e necessidade de manutenção. Piso em bom estado e o forro com fungos.

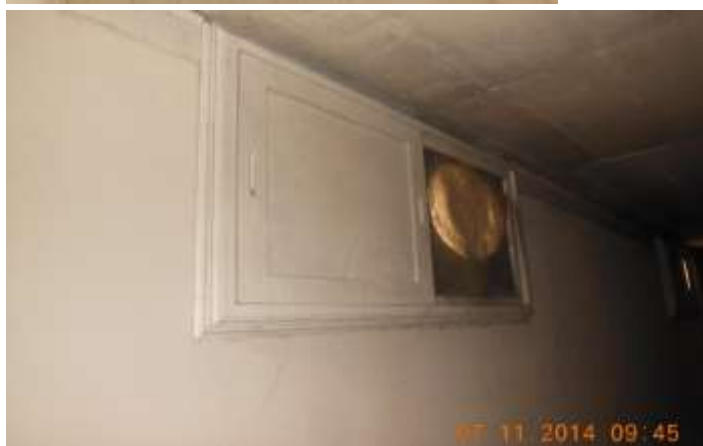
As aberturas laterais mantêm o mesmo padrão , forro manchado por fungos, alta umidade de condensação.

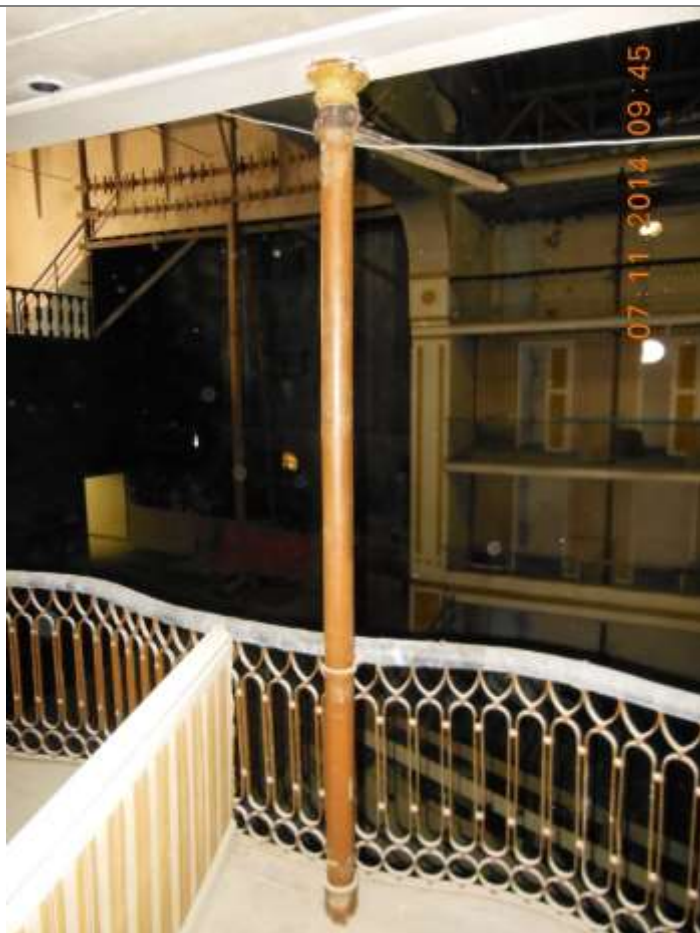
Coluna de sustentação do balcão em bom estado.

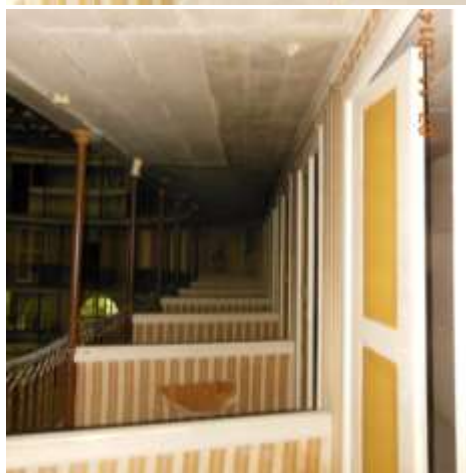
Camarotes laterais com painéis de espuma e tecido com sujidades, rasgos e material inadequado para a segurança contra incêndios.  
Piso em bom estado.

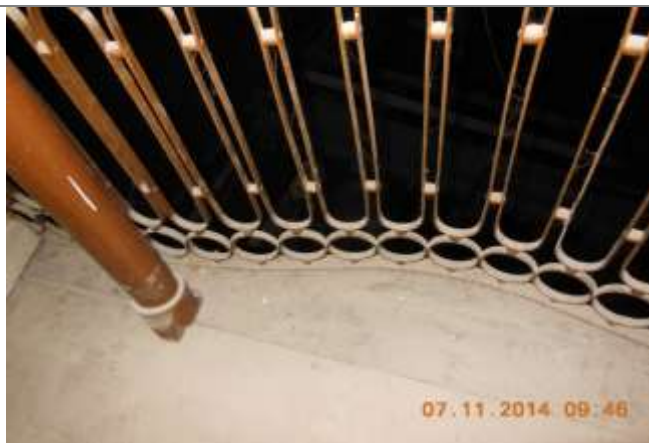
O gradil está em bom estado de manutenção com pequenos pontos de oxidação mas sem provocar manchas ou oxidação para a madeira do piso.

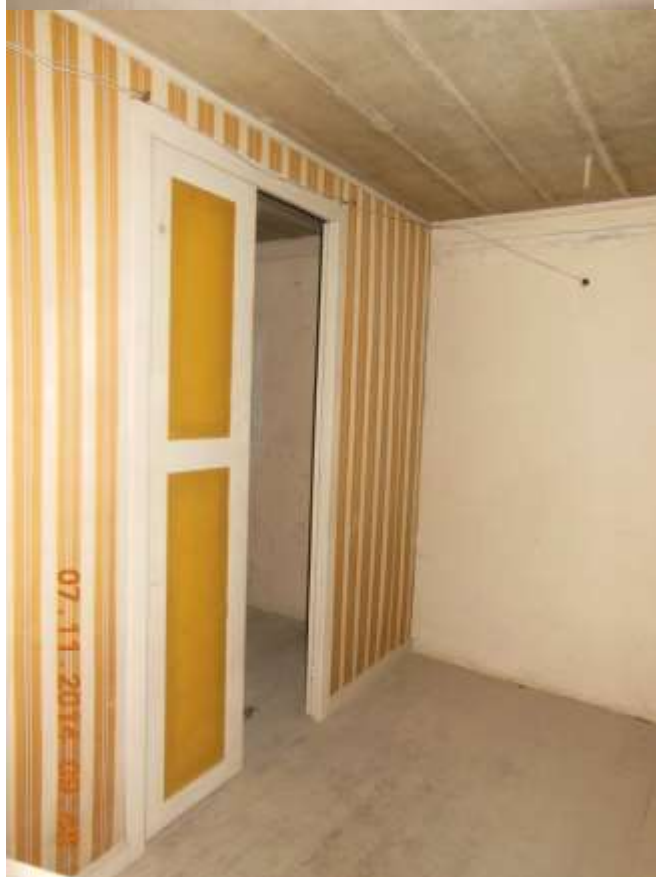
Camarotes frontais com painéis de espuma e tecido com sujidades, rasgos e material inadequado para a segurança contra incêndios.  
Piso em bom estado.

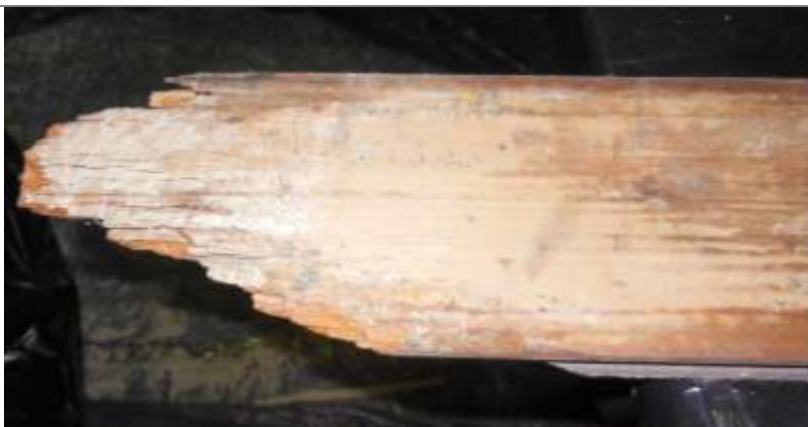
Parte de tábuas do forro com evidências de podridão branca, ressecamento das fibras.

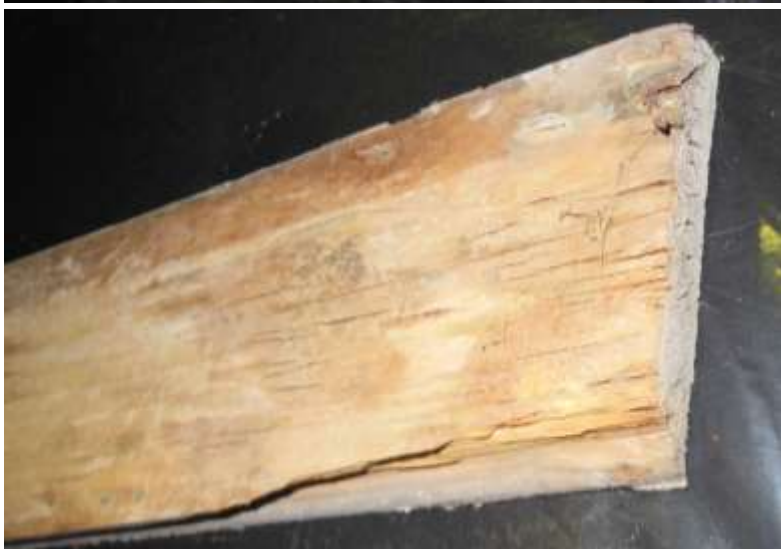
Verso da madeira atacada por fungos. todo este material deve passar por tratamento anti cupins e receber fungicida, as madeiras do piso também receberão clareador para madeira padronizando a cor natural,

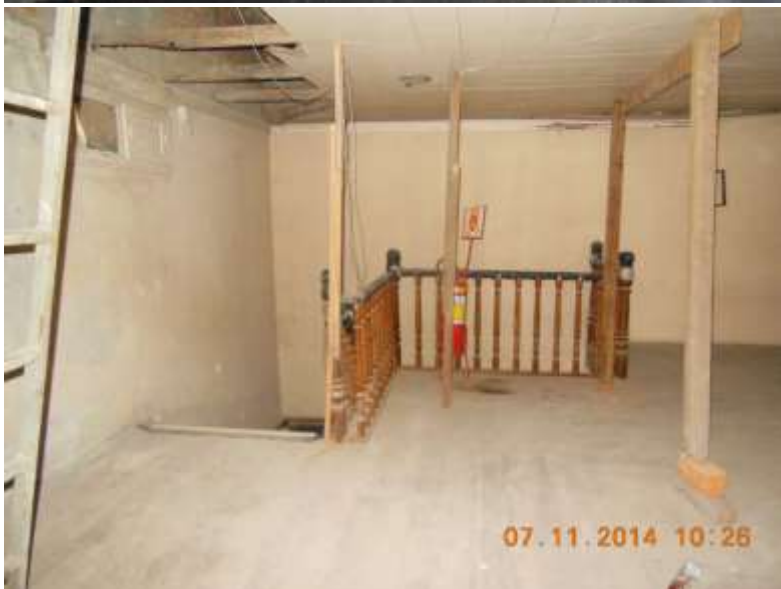
Zona que mostra como estão os barrotes do forro, as madeiras estão consumidas junto à parede, e devem receber reforço estrutural e enxertos nesta zona, mas não observamos focos ativos de insetos. O guarda corpo da escada apresenta o mesmo padrão de conservação em todos os andares. Boa madeira e acabamento.

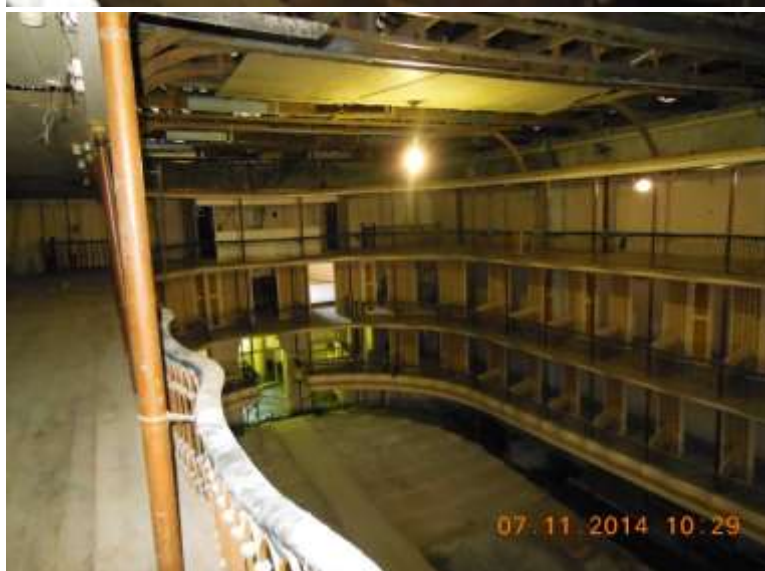
Vista geral dos tres andares e estrutura restaurada do telhado. O forro deve ser reintegrado com novas madeira de mesma qualidade espessura e sistema construtivo.

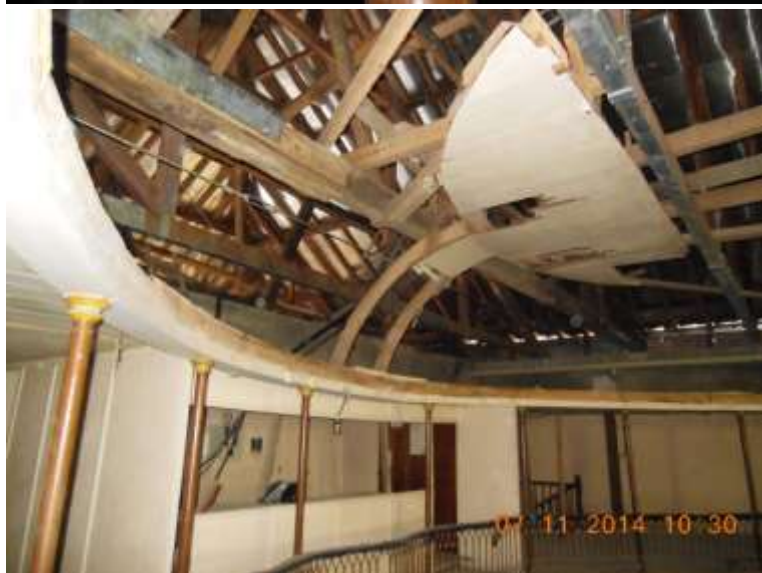
Forro totalmente retirado na parte central da abobada, este elemento deve ser totalmente reconstruído.

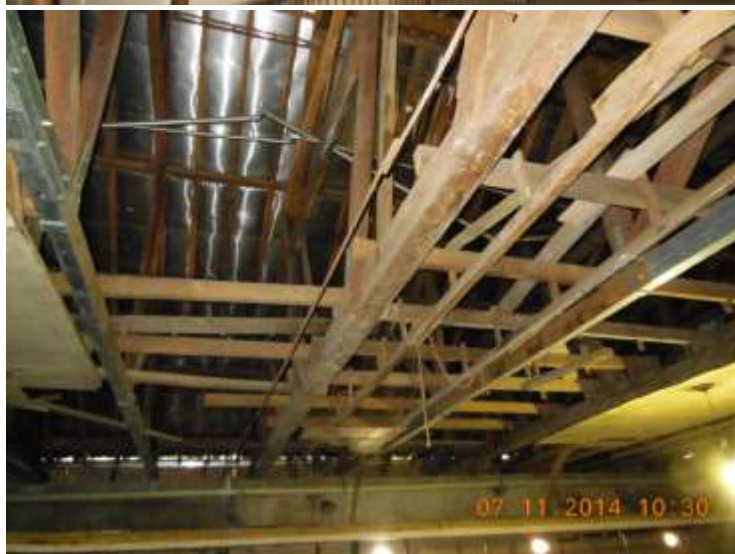
Madeiras da estrutura reforçadas, com chapas metálicas e algumas receberam um sanduíche como apoio e aumento de espessura para suportar as cargas que vem das telhas, manta mal esticada em varias zonas entre as ripas permitem a passagem de água da chuva em dias de ventos fortes.

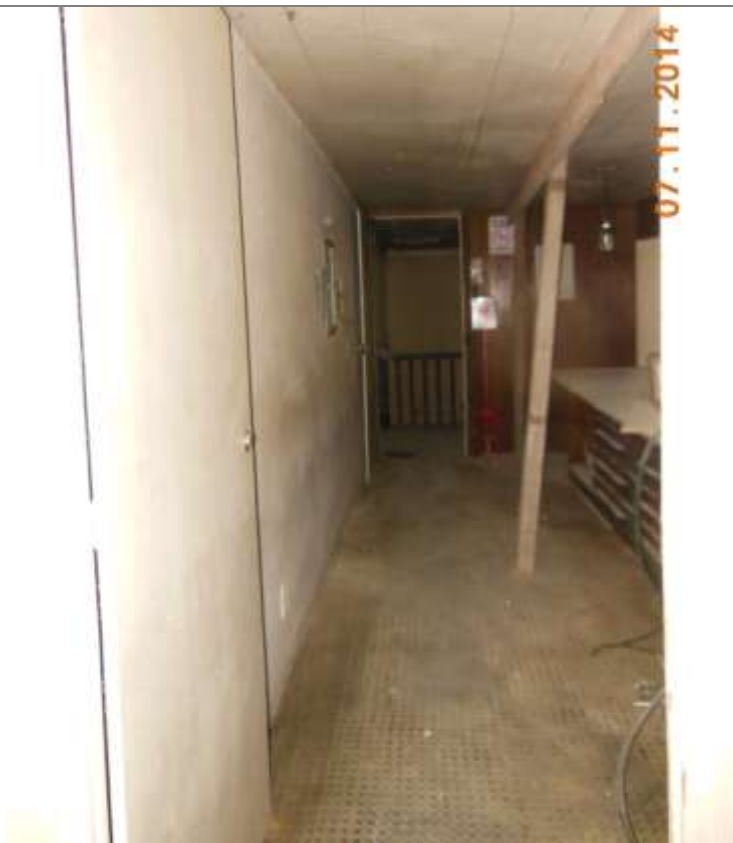
Sala de som com escoramento do forro, e piso danificado, manchas de umidade de condensação.

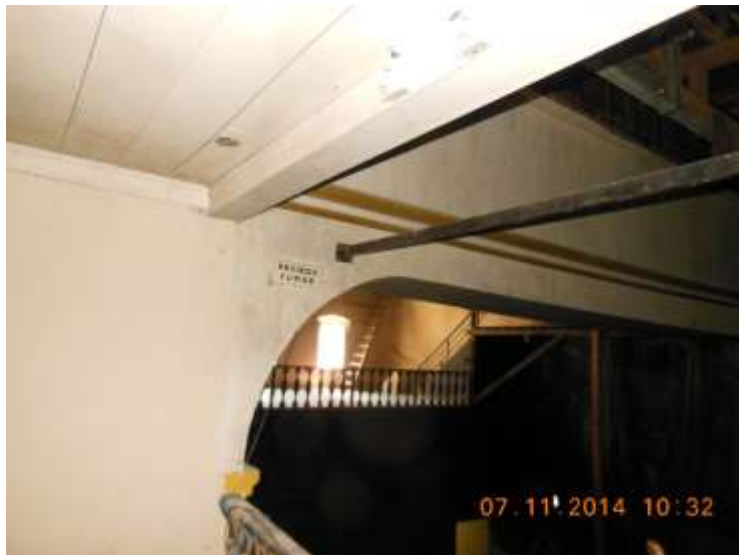
Encontro entre a estrutura de madeira da boca de cena com o lado esquerdo em bom estado.

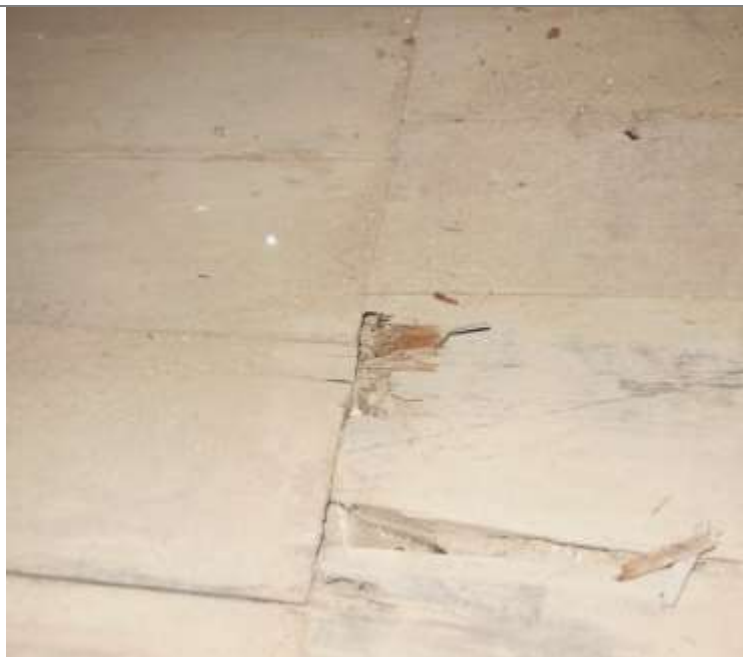
Piso consumido por fungos e partes faltantes.

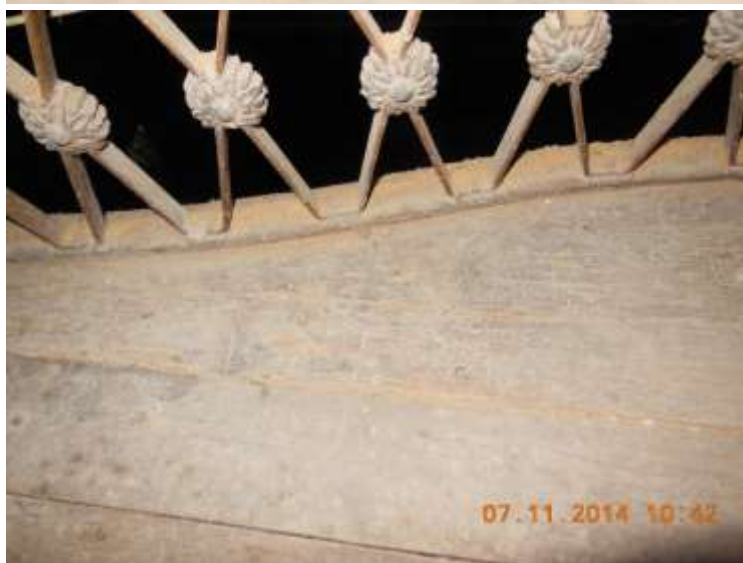
Os gradis em ferro batido e fundido, mudam de padrão de um andar para outro em bom estado, mas com presença de uma camada fina de oxidação..

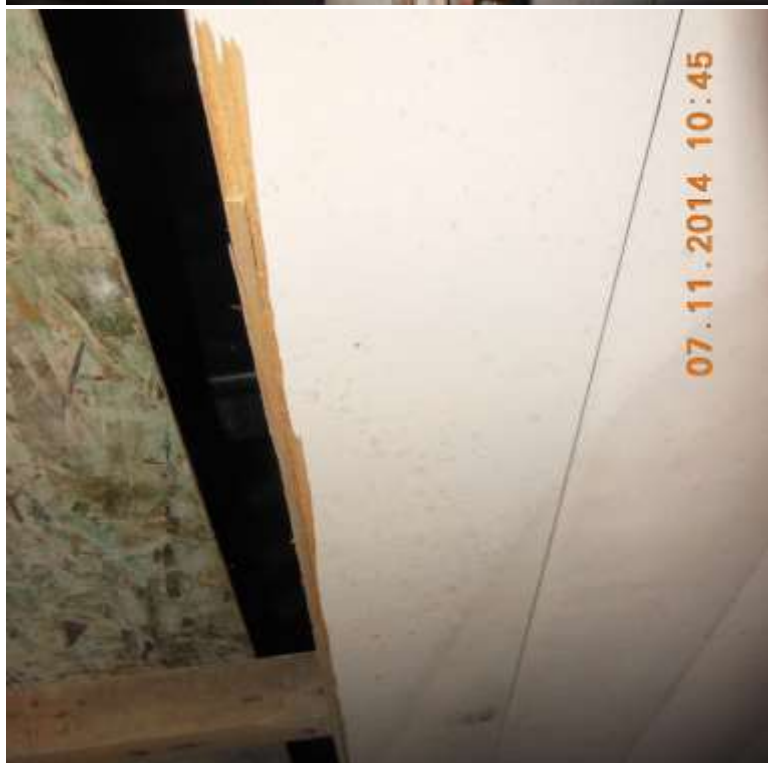
Percepção de que parte do forro que não existe mais foi quebrada, arrancando partes das reguas do forro.

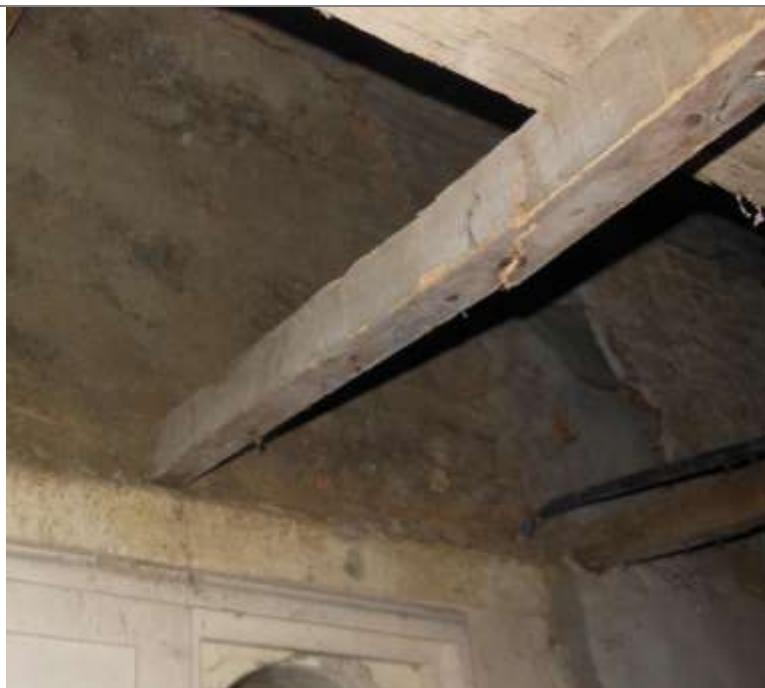
Barrote do forro com ruptura por aumento de carga , esta zona deve receber reforço estrutural e solução de impermeabilização juntos as paredes.

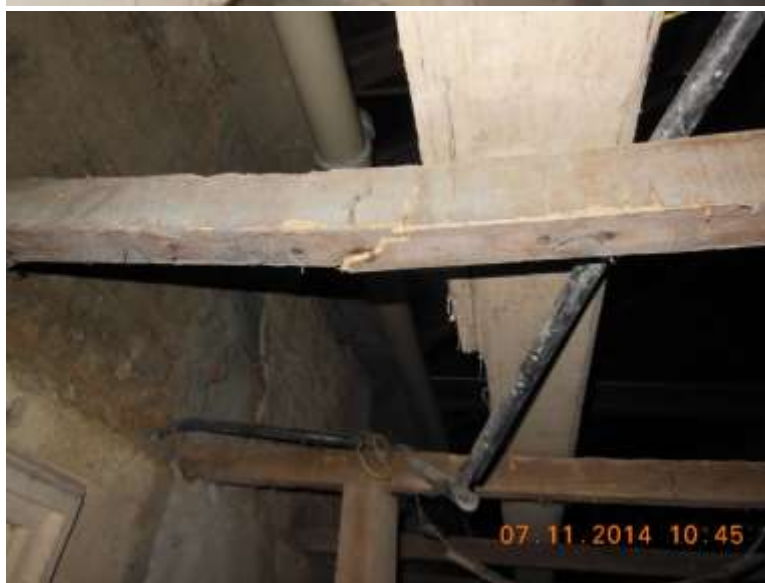
Barrote do forro com ruptura por aumento de carga , esta zona deve receber reforço estrutural e solução de impermeabilização juntos as paredes.
