**THEATRO SETE DE ABRIL e ANEXO ADMINISTRATIVO**

**CONCLUSÃO DO PROJETO EXECUTIVO DE RESTAURAÇÃO**

**PRODUTO 3 – ETAPA PROJETO EXECUTIVO**

**MEMORIAL DESCRITIVO DA INTERVENÇÃO**

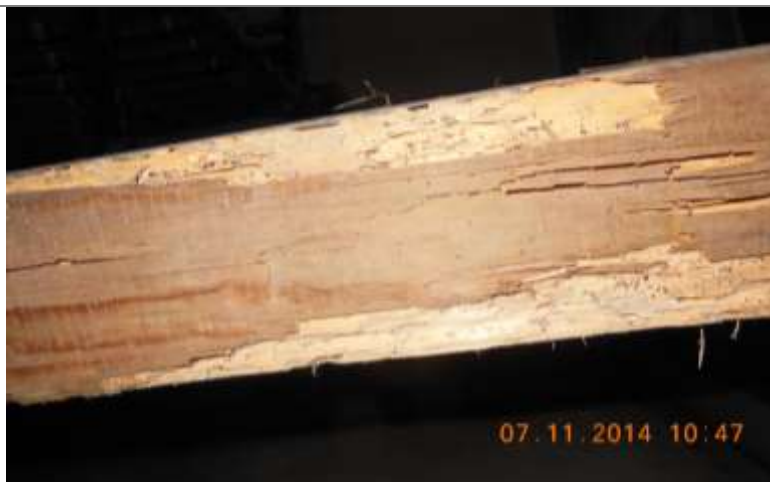
Madeira atacada por térmitas e lyctus sem atividade.

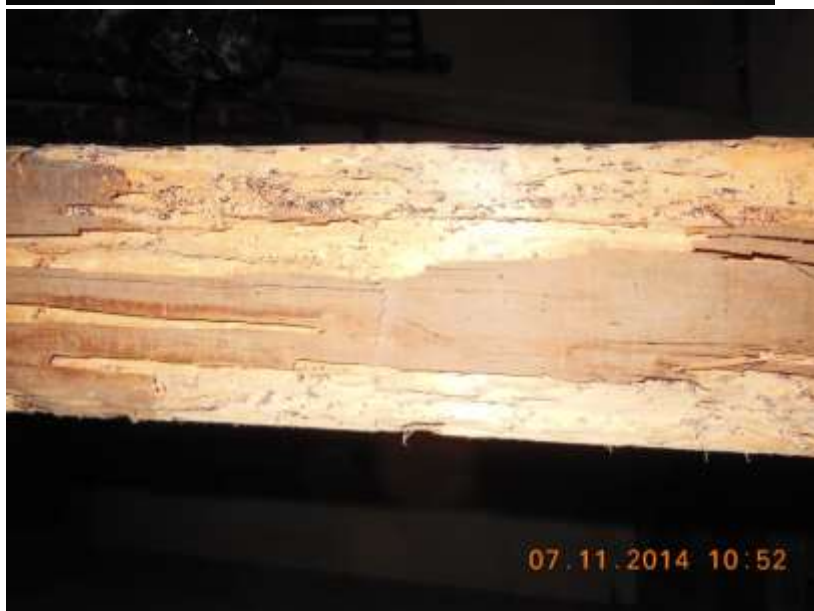
Madeira atacada por térmitas e lyctus sem atividade.

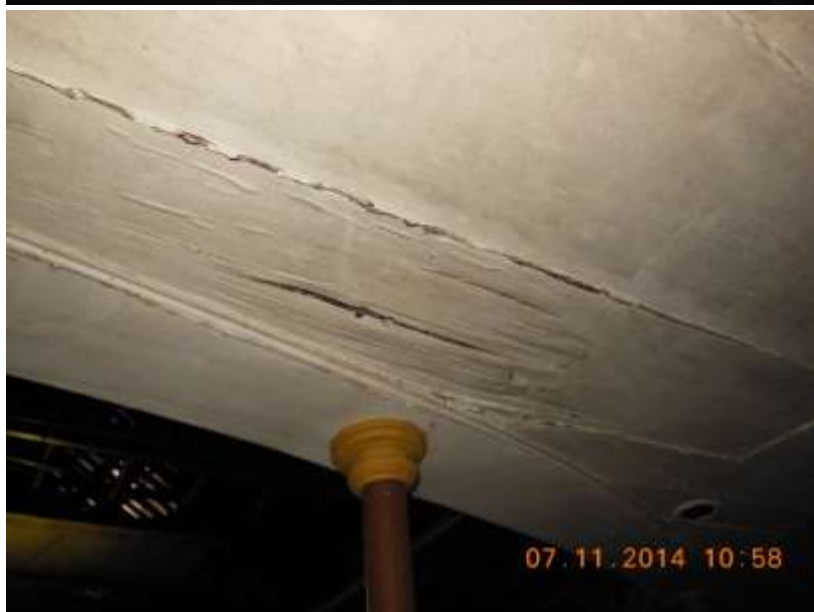
Madeira danificada por fungos, lugar de empoçamento de água dentro do desvão do entrepiso.

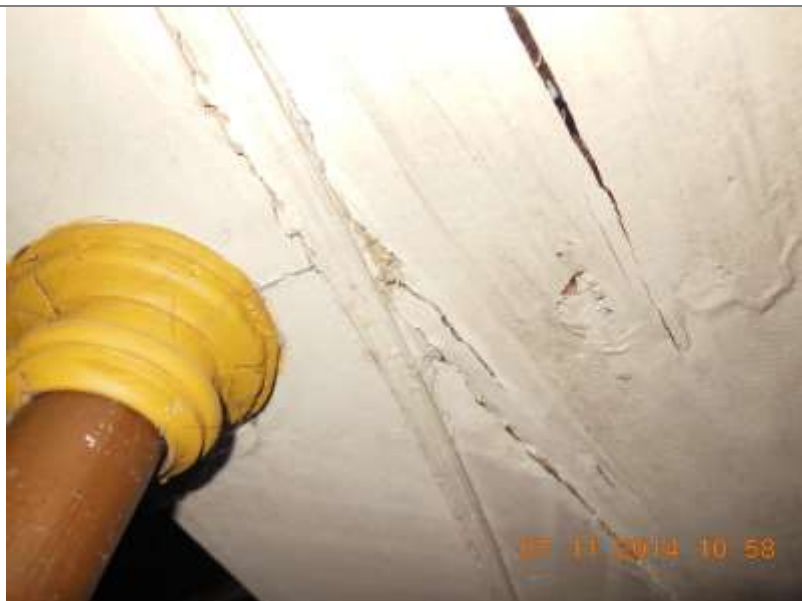
Madeira danificada por fungos, lugar de empocamento de água dentro do desvão do entrepiso.

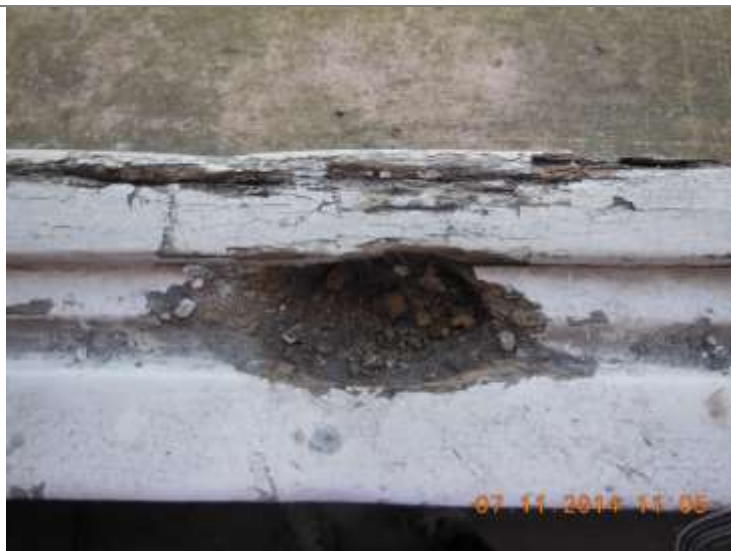
Podridão da madeira com fissuras e afastamentos que permitem a percolação da água da chuva para dentro do edifício e descascamento da tinta de proteção.

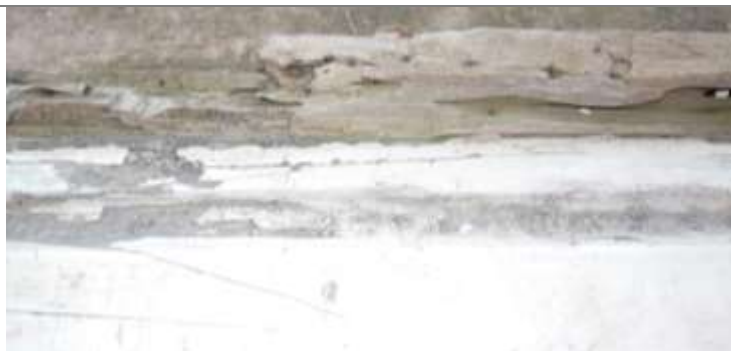
Podridão da madeira com fissuras e afastamentos que permitem a percolação da água da chuva para dentro do edifício e descascamento da tinta de proteção. Evidências de lyctus.

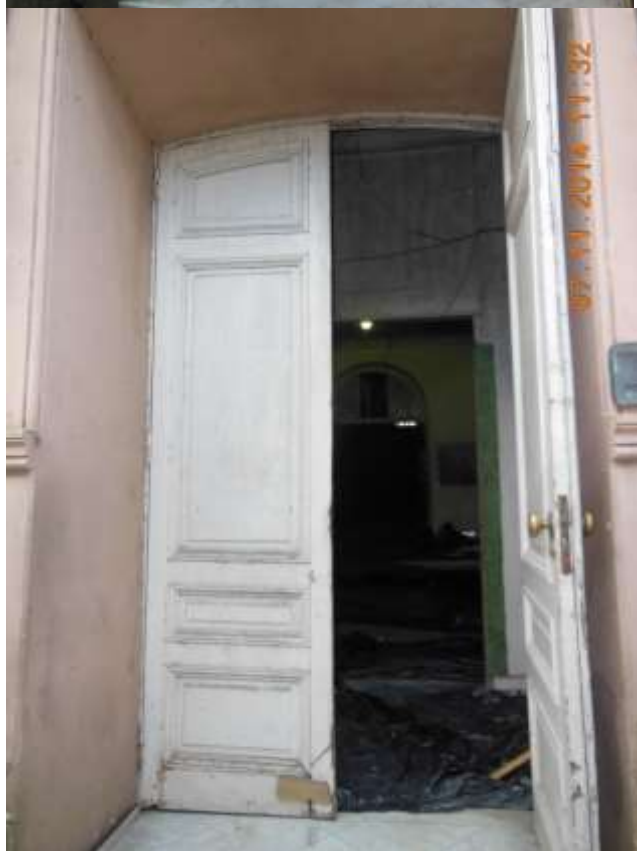
Portas de entrada em bom estado de conservação, sujidade e partes da reintegração evidentes neste caso com tábuas acrescentadas para fixar as partes, necessidade de reintegração e manutenção.

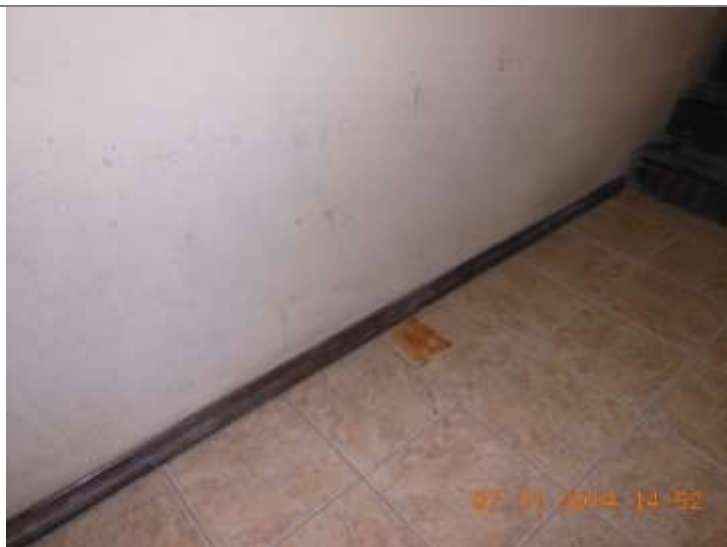
Zona de acesso ao palco de dança sobre o fundo do palco, piso cerâmico não original, rodapé em bom estado, acesso a duas escadas laterais em madeira em bom estado de conservação.

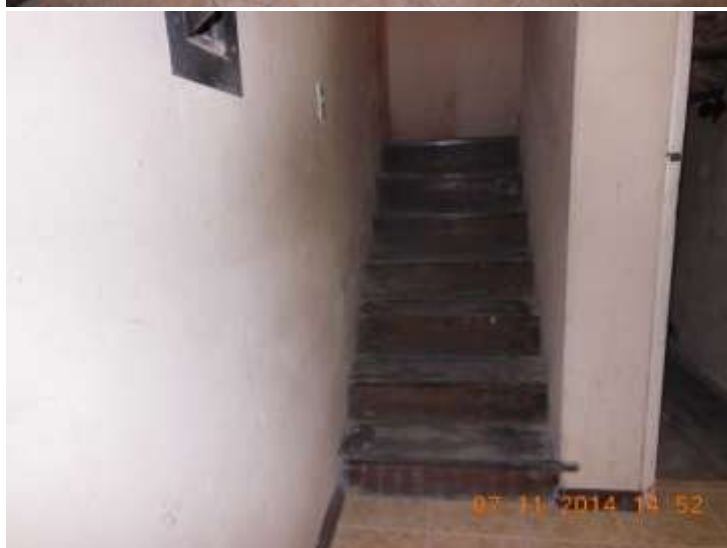
Zona de acesso ao palco de dança sobre o fundo do palco, piso cerâmico não original, rodapé em bom estado, acesso a duas escadas laterais em madeira em bom estado de conservação. Desgaste da madeira por abrasão na zona central dos degraus.

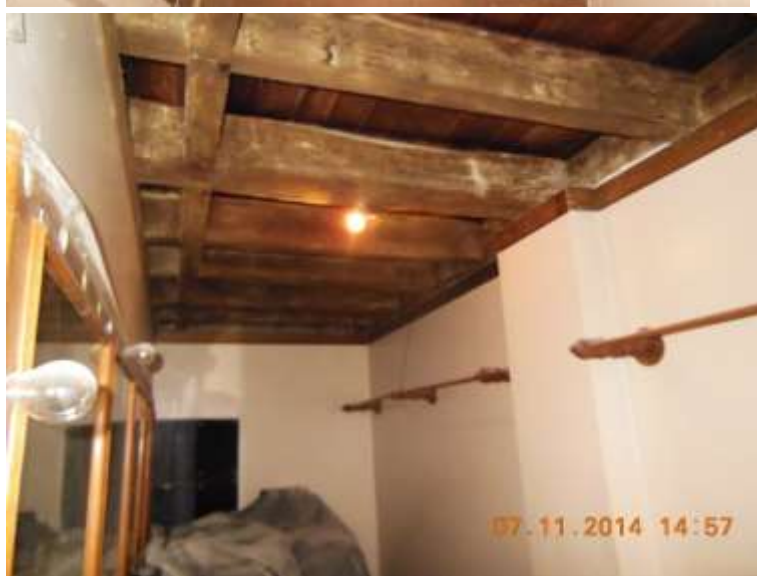
Madeiras da estrutura de piso foram tratadas recentemente, mas permanecem manchadas.

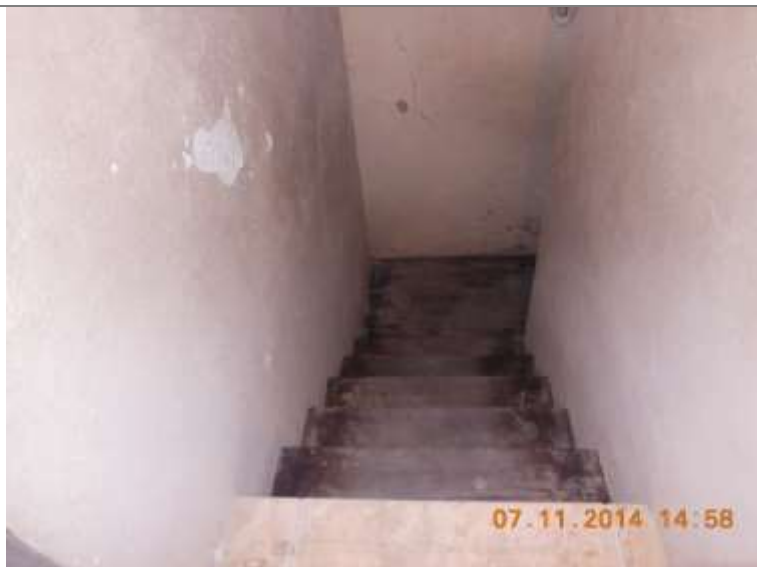
Zona de acesso ao palco de dança sobre o fundo do palco, piso cerâmico não original, rodapé em bom estado, acesso a duas escadas laterais em madeira em bom estado de conservação. Desgaste da madeira por abrasão na zona central dos degraus.

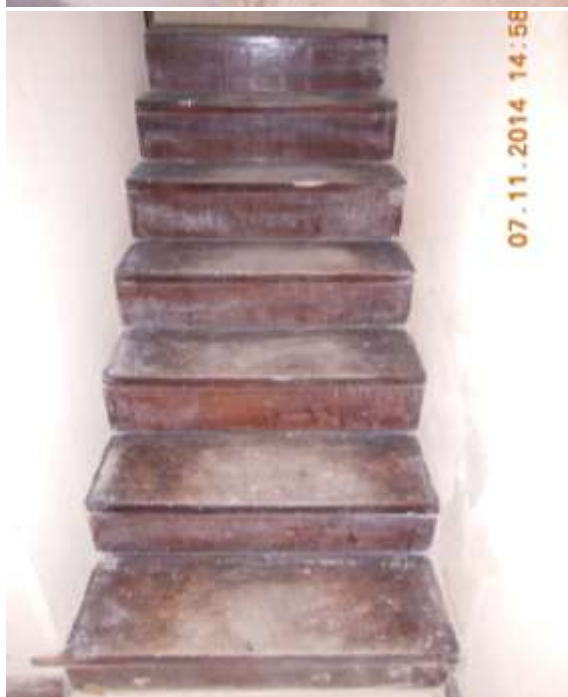
Zona de acesso ao palco de dança sobre o fundo do palco, piso cerâmico não original, rodapé em bom estado, acesso a duas escadas laterais em madeira em bom estado de conservação. Desgaste da madeira por abrasão na zona central dos degraus.

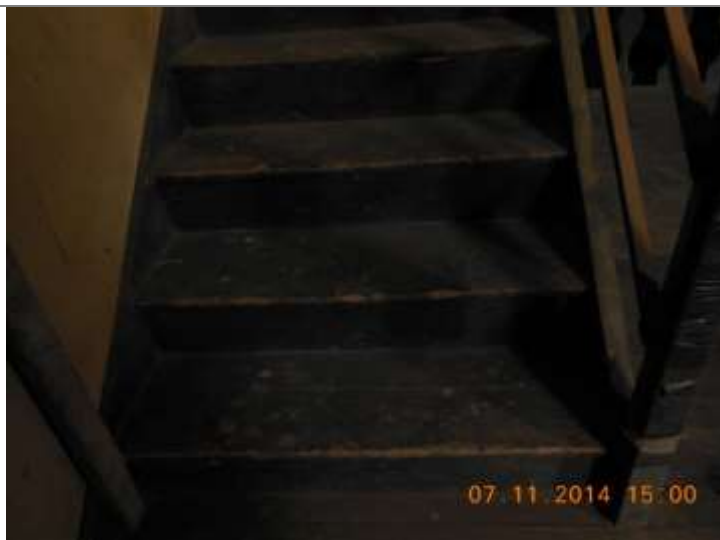
Escada de acesso aos equipamentos de cenário e luz em mau estado de conservação desgaste do material, estrutura fragilizada, e instabilidade. Focos de termitas controlados.

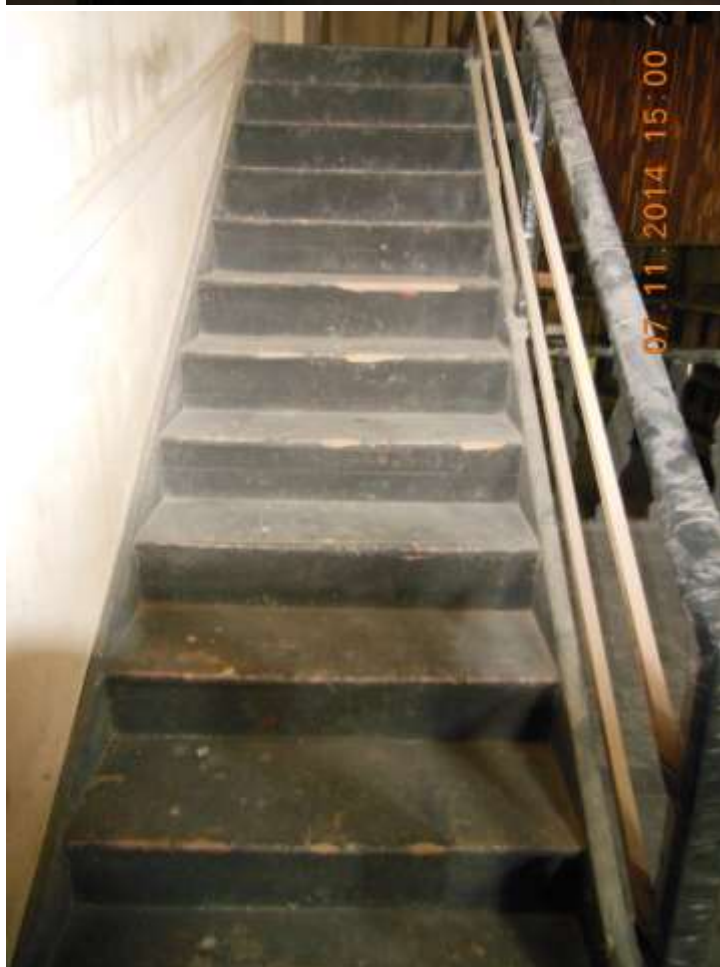
Escada de acesso aos equipamentos de cenário e luz em mau estado de conservação desgaste do material, estrutura fragilizada, e instabilidade. Focos de termitas controlados.

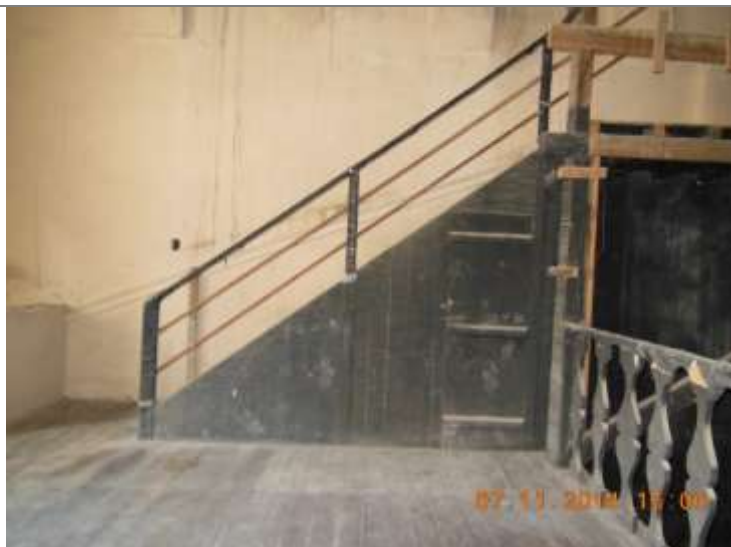
Escada de acesso aos equipamentos de cenário e luz em mau estado de conservação desgaste do material, estrutura fragilizada, e instabilidade. Focos de termitas controlados.

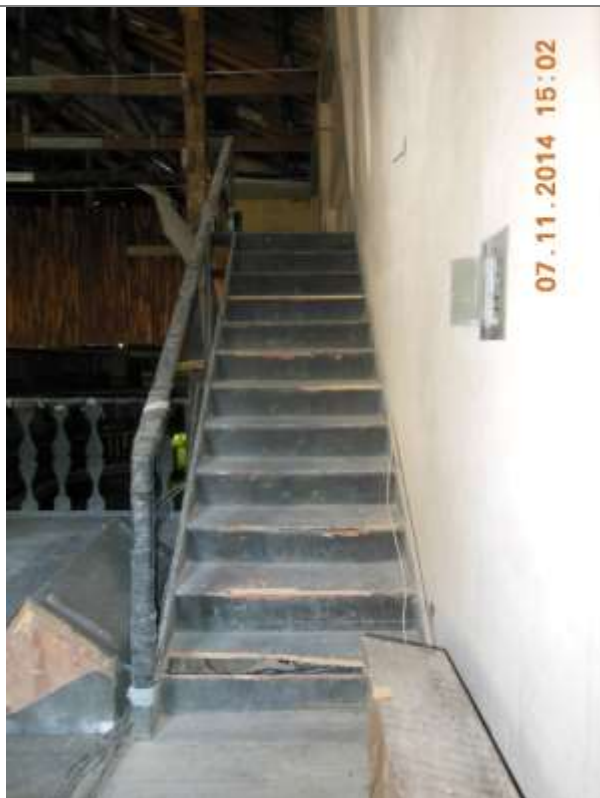
Escada de acesso aos equipamentos de cenário e luz em mau estado de conservação desgaste do material, estrutura fragilizada, e instabilidade. Focos de termitas controlados.

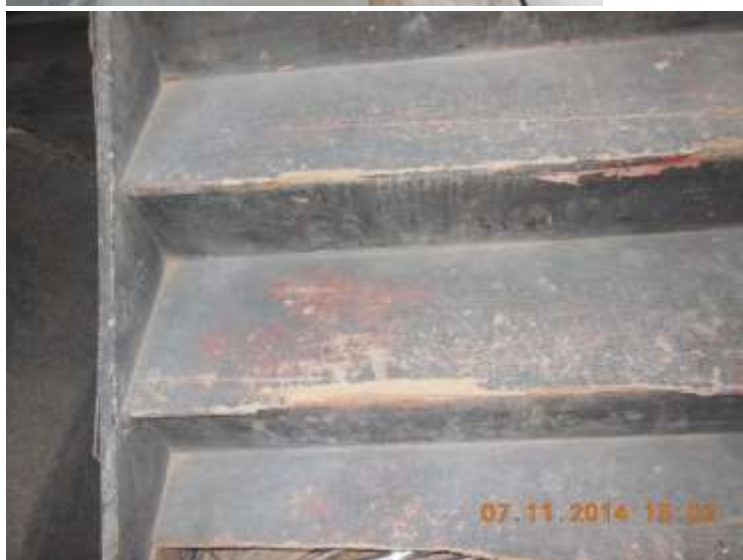
Escada de acesso aos equipamentos de cenário e luz em mau estado de conservação desgaste do material, estrutura fragilizada, e instabilidade. Focos de termitas controlados, lacunas.

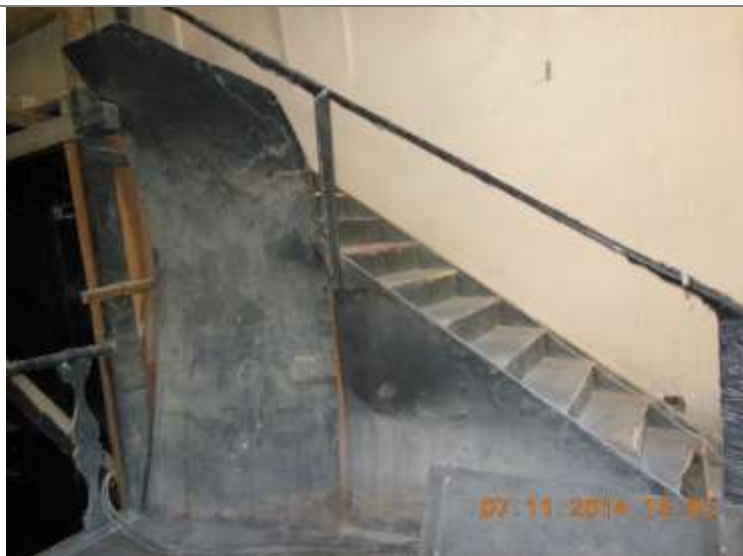
Escada de acesso aos equipamentos de cenário e luz em mau estado de conservação desgaste do material, estrutura fragilizada, e instabilidade. Focos de termitas controlados. Vista lateral, material frágilizado estruturalmente.
