**OBRA: REMANESCENTE DE OBRA DA E.M.E.I. PROFESSORA IVANIR DIAS**

**RELATÓRIO SITUAÇÃO ATUAL DA OBRA**

**E.M.E.I. PROFESSORA IVANIR DIAS**

**JULHO, 2019.**

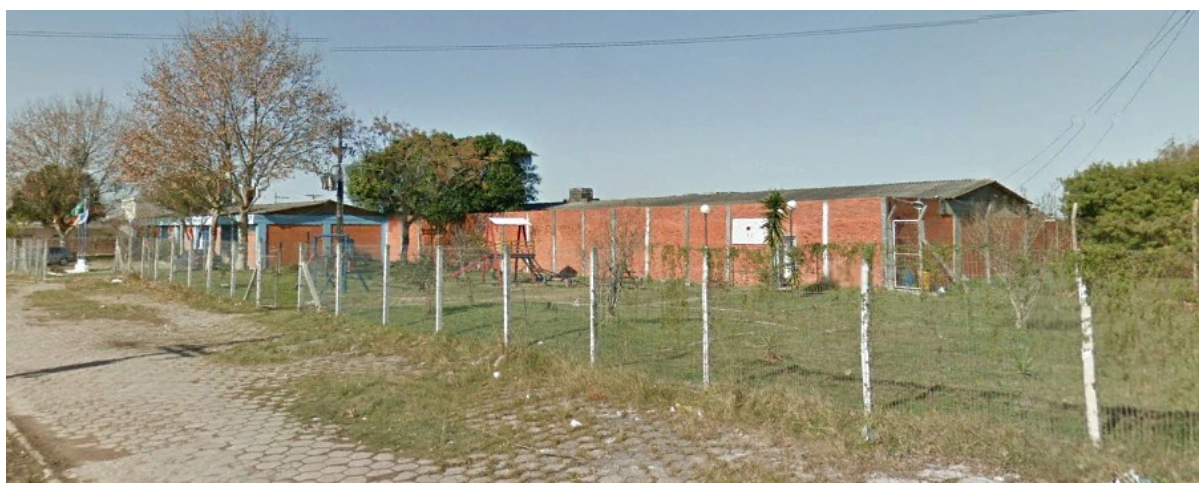
**Figura 2: EMEI antes da reforma. Aos fundos, com detalhes em azul, o prédio da guarda municipal. Fonte: Google Earth.**
