PROJETO DE RESTAURAÇÃO MUSEU DA BARONESA

Anexo 02 - Ficha de diagnóstico e ações de restauro das esquadrias		
ESQUADRIA	DESCRIÇÃO	FOTO
P1	Enxertar e imunizar parte inferior da folha com madeira de características similares à existente (peça danificada por cupins).

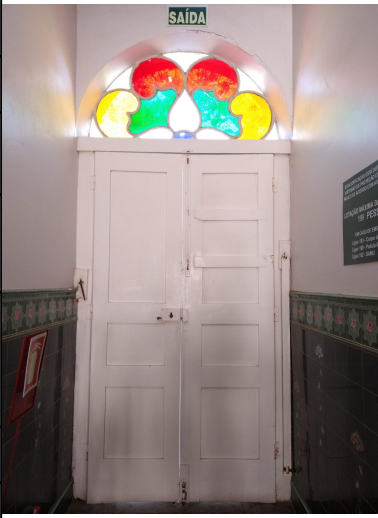
A soleira deverá ser limpa.	
	A esquadria deve ser lixada e pintada em sua totalidade.	
	A esquadria deverá ser tratada contra a ação de insetos xilófagos com produto adequado.	
	Deverão ser executadas as ferragens faltantes, quando possível deverá ser reconstituída a ferragem danificada.	
	Fixar, lubrificar, tratar, ajustar e pintar as ferragens.	
	Todos os orifícios de drenagem das esquadrias deverão ser limpos e desobstruídos.	
P2	Enxertar e imunizar parte inferior do marco com madeira de características similares à existente (peça danificada por cupins).

A soleira deverá ser limpa.	
	A esquadria deve ser lixada e pintada em sua totalidade.

A esquadria deverá ser tratada contra a ação de insetos xilófagos com produto adequado.	
	Deverão ser executadas as ferragens faltantes, quando possível deverá ser reconstituída a ferragem danificada.	
	Fixar, lubrificar, tratar, ajustar e pintar as ferragens.	
	Todos os orifícios de drenagem das esquadrias deverão ser limpos e desobstruídos.	
P3	Substituir trinco inferior

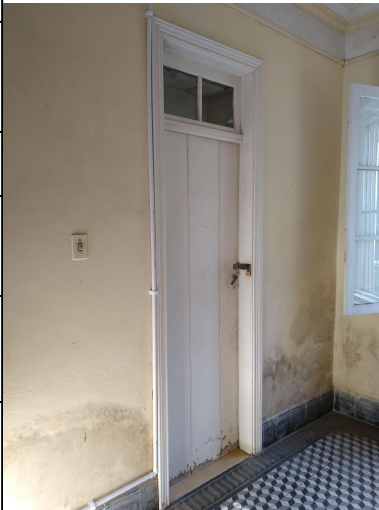
Substituir peça da verga de madeira por madeira de cararícticas similares à existente (peça danificada por cupins).	
	Substituir ferro pedrez superior e inferior	
	A soleira deverá ser limpa.	
	A esquadria deve ser lixada e pintada em sua totalidade.	
	A esquadria deverá ser tratada contra a ação de insetos xilófagos com produto adequado.	
	Deverão ser executadas as ferragens faltantes, quando possível deverá ser reconstituída a ferragem danificada.	
	Fixar, lubrificar, tratar, ajustar e pintar as ferragens.	
	Todos os orifícios de drenagem das esquadrias deverão ser limpos e desobstruídos.	
P5	Enxertar e imunizar parte inferior do marco com madeira de características similares à existente (peça danificada por cupins).

Substituir fechadura.

Corrigir imperfeição da folha que está encostando na soleira.	
	A soleira deverá ser limpa.	
	A esquadria deve ser lixada e pintada em sua totalidade.	
	A esquadria deverá ser tratada contra a ação de insetos xilófagos com produto adequado.	
	Deverão ser executadas as ferragens faltantes, quando possível deverá ser reconstituída a ferragem danificada.	
	Fixar, lubrificar, tratar, ajustar e pintar as ferragens.	
	Todos os orifícios de drenagem das esquadrias deverão ser limpos e desobstruídos.

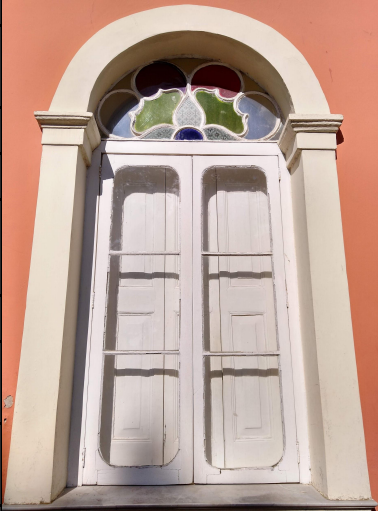
Anexo 02 - Ficha de diagnóstico e ações de restauro das esquadrias		
ESQUADRIA	DESCRIÇÃO	FOTO
J2/1	Falta ferro pedrez e cremona.

Substituir dobradiça.	
	Fixar dobradiças.	
	Remoção de insetos.	
	Ferro pedrez emperrado.	
	Corrigir imperfeição da folha do caixilho que está encostando no peitoril .	
	Aplicar massa de vidro.	
	A esquadria deve ser lixada e pintada na totalidade.	
	A esquadria deverá ser tratada contra a ação de insetos xilófagos com produto adequado.	
	A esquadria deverá ser pintada em sua totalidade.	
	Todos os orifícios de drenagem das esquadrias deverão ser limpos e desobstruídos.	
	As partes faltantes de massa de vidraceiro deverão ser constituídas.	
	Deverão ser executadas as ferragens faltantes, quando possível deverá ser reconstituída a ferragem danificada.	
	Fixar, lubrificar, tratar, ajustar e pintar as ferragens.	
	O peitoril deverá ser limpo.

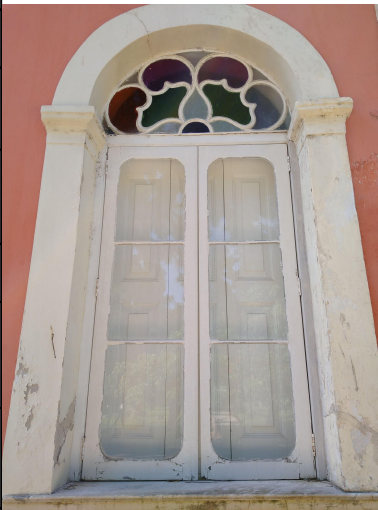
Fixar dobradiças.	
	Ferro pedrez emperrado.	
	Enxertar e imunizar parte inferior da esquadria com madeira de características similares à existente (peça danificada por cupins).

Aplicar massa de vidro.	
	A esquadria deve ser lixada e pintada em sua totalidade.	
	A esquadria deverá ser tratada contra a ação de insetos xilófagos com produto adequado.	
	A esquadria deverá ser pintada em sua totalidade.	
	Todos os orifícios de drenagem das esquadrias deverão ser limpos e desobstruídos.	
	As partes faltantes de massa de vidraceiro deverão ser constituídas.	
	Deverão ser executadas as ferragens faltantes, quando possível deverá ser reconstituída a ferragem danificada.	
	Fixar, lubrificar, tratar, ajustar e pintar as ferragens.	
	O peitoril deverá ser limpo.

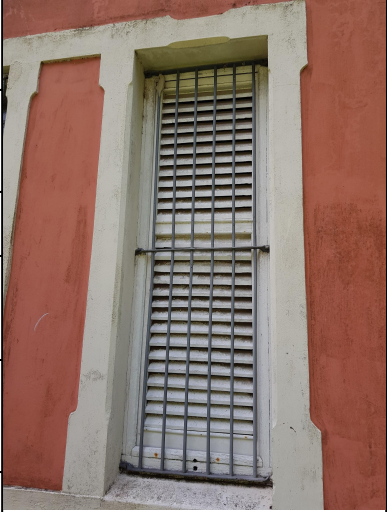
Fixar ferro pedrez.	
	Trinco emperrado.	
	A esquadria deve ser lixada e pintada em sua totalidade.	
	A esquadria deverá ser tratada contra a ação de insetos xilófagos com produto adequado.

A esquadria deverá ser pintada em sua totalidade.	
	Todos os orifícios de drenagem das esquadrias deverão ser limpos e desobstruídos.	
	As partes faltantes de massa de vidraceiro deverão ser constituídas.	
	Deverão ser executadas as ferragens faltantes, quando possível deverá ser reconstituída a ferragem danificada.	
	Fixar, lubrificar, tratar, ajustar e pintar as ferragens.	
	O peitoril deverá ser limpo.

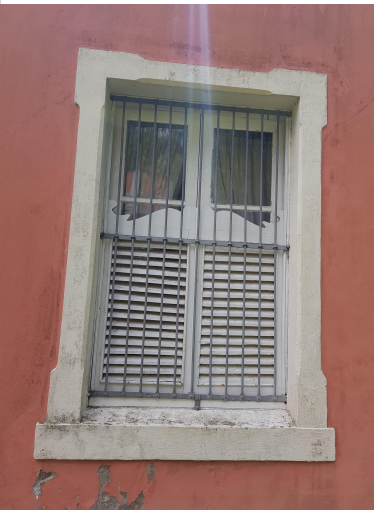
Deverão ser executadas as ferragens faltantes, quando possível deverá ser reconstituída a ferragem danificada.	
	Fixar, lubrificar, tratar, ajustar e pintar as ferragens.	
	O peitoril deverá ser limpo.	
J7	Ferro pedrez superior emperrado.

Colocação de guarnição faltante na lateral inferior da esquadria.	
	Fixar pino dobradiça.	
	A esquadria deve ser lixada e pintada na totalidade.	
	A esquadria deverá ser tratada contra a ação de insetos xilófagos com produto adequado.	
	A esquadria deverá ser pintada em sua totalidade.	
	Todos os orifícios de drenagem das esquadrias deverão ser limpos e desobstruídos.	
	Constituir partes faltantes de massa de vidraceiro.	
	Deverão ser executadas as ferragens faltantes, quando possível deverá ser reconstituída a ferragem danificada.	
	Fixar, lubrificar, tratar, ajustar e pintar as ferragens.	
	O peitoril deverá ser limpo.
