ESTADO DO RIO GRANDE DO SUL MUNICÍPIO DE PELOTAS SECRETARIA DE CULTURA

PREFEITURA MUNICIPAL DE PELOTAS Praça Cel. Pedro Osório, 2 Pelotas - RS Restauração das esquadrias - fachada sul	EQUIPE	DATA	maio/2018
			ESCALA	1:25
			PRANCHA	A 18 46
			Arq. Liciane Almeida CAU A26443-1 Arq. Paulina von Laer CAU A26443-1	
	RESPONSÁVEL	Arq. Fábio Caetano CAU A26736-8 Arq. Laura Zambrano CAU A27998-6 Arq. Marta da Rosa e Silva CAU A33619-0	Arq. Liciane Almeida CAU A26443-1 Arq. Paulina von Laer CAU A26443-1	
			Arq. Fábio Caetano CAU A26736-8 Arq. Laura Zambrano CAU A27998-6 Arq. Marta da Rosa e Silva CAU A33619-0	
			Arq. Liciane Almeida CAU A26443-1 Arq. Paulina von Laer CAU A26443-1	
			Arq. Fábio Caetano CAU A26736-8 Arq. Laura Zambrano CAU A27998-6 Arq. Marta da Rosa e Silva CAU A33619-0

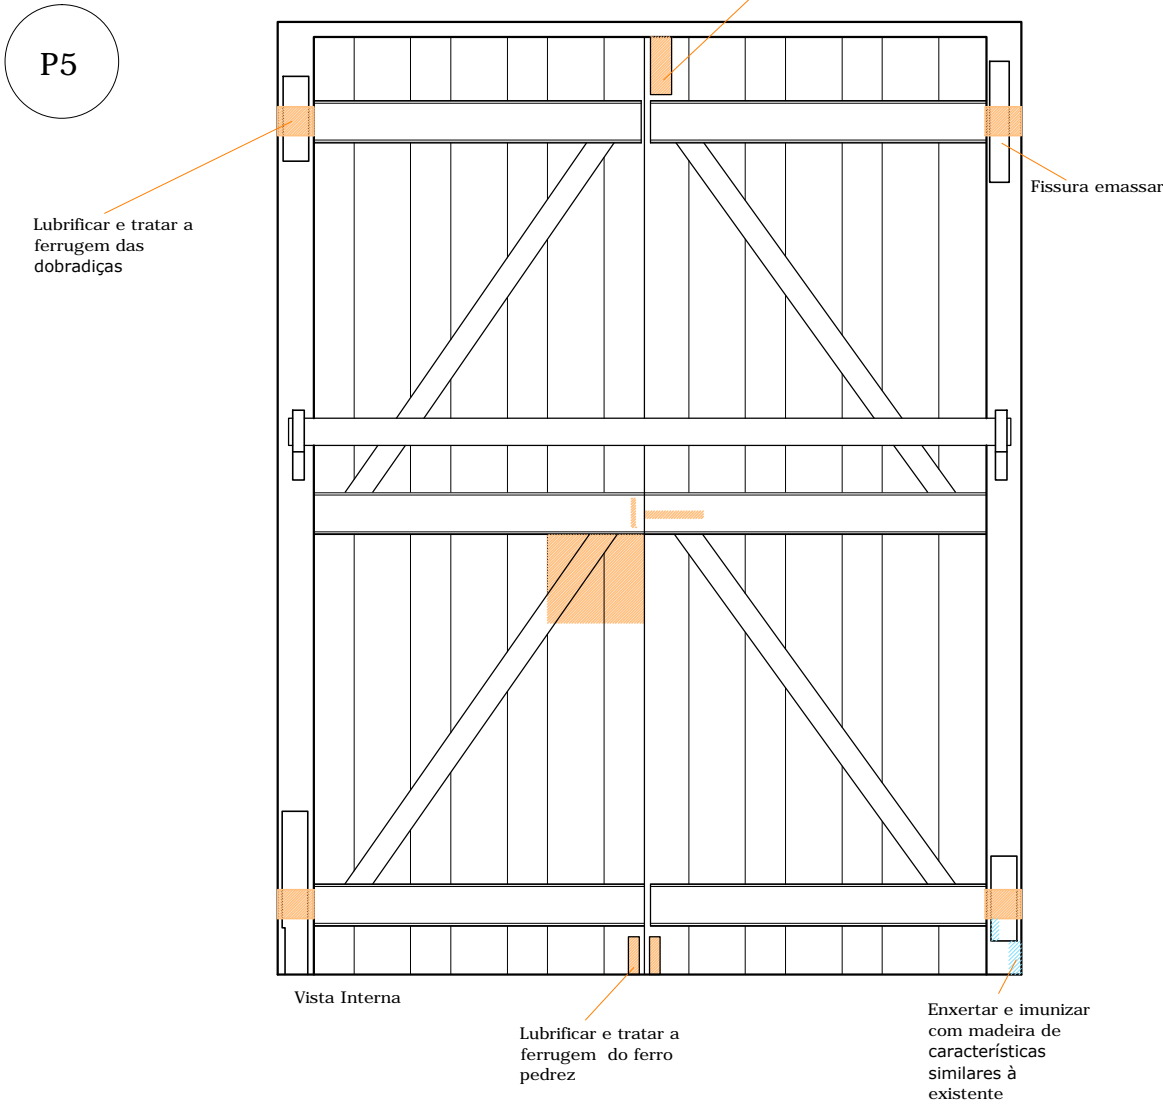
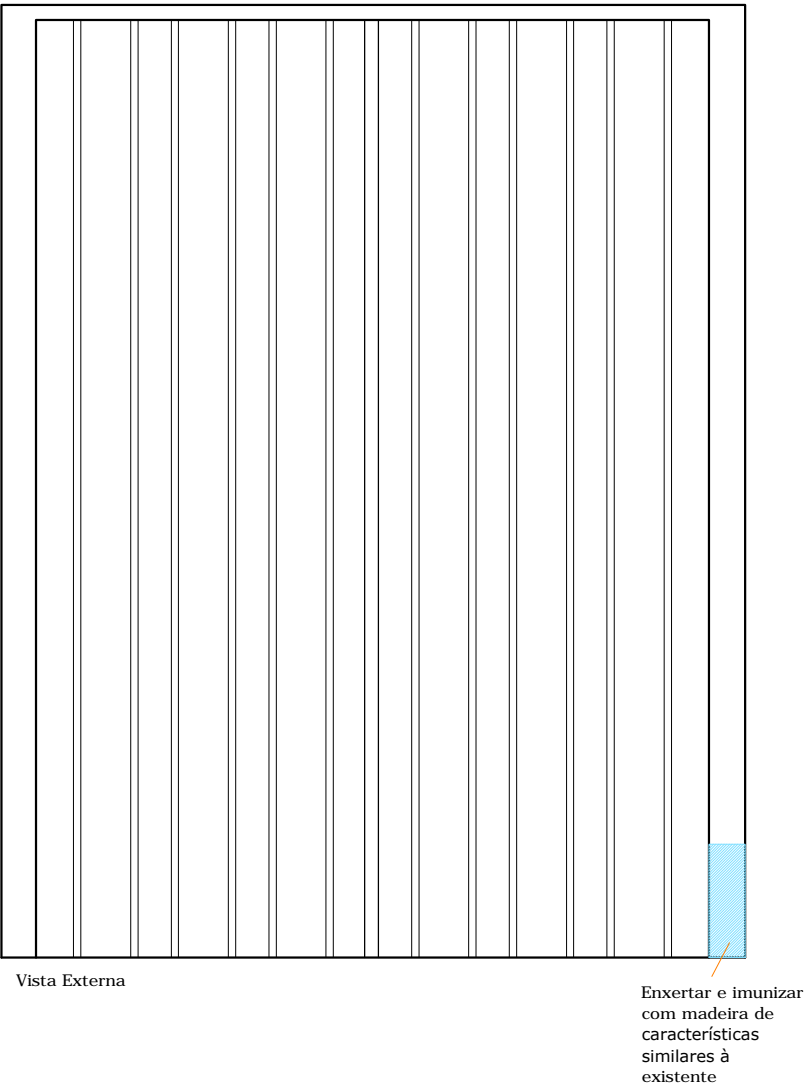
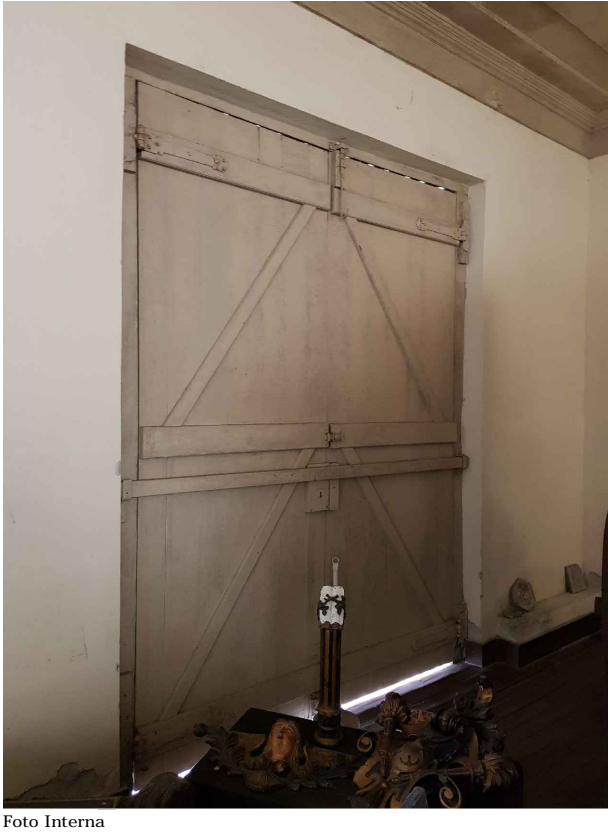
Intervenção na madeira

- A esquadria deve ser lixada em sua totalidade.
- A esquadria deverá ser tratada contra a ação de insetos xilófagos com produto adequado.
- A esquadria deverá ser pintada na cor similar à existente.
- Todas as ferragens devem ser tratadas contra ferrugem.
