J 2/5

ESTADO DO RIO GRANDE DO SUL MUNICÍPIO DE PELOTAS SECRETARIA DE CULTURA	PROPRIETÁRIO LOCAL DESCRIÇÃO ESTAGIÁRIOS	PREFEITURA MUNICIPAL DE PELOTAS Praça Cel. Pedro Osório, 2 Pelotas - RS Restauração das esquadrias - fachada sul	EQUIPE Arq. Fábio Caetano CAU A28736-8 Arq. Laura Zambrano CAU A27998-6 Arq. Marta da Rosa e Silva CAU A33619-0	DATA maio/2018
					ESCALA 1:25
					PRANCHA A 14 46
					Arq. Liciane Almeida CAU A 25007-4 Arq. Paulina von Laer CAU A 26443-1

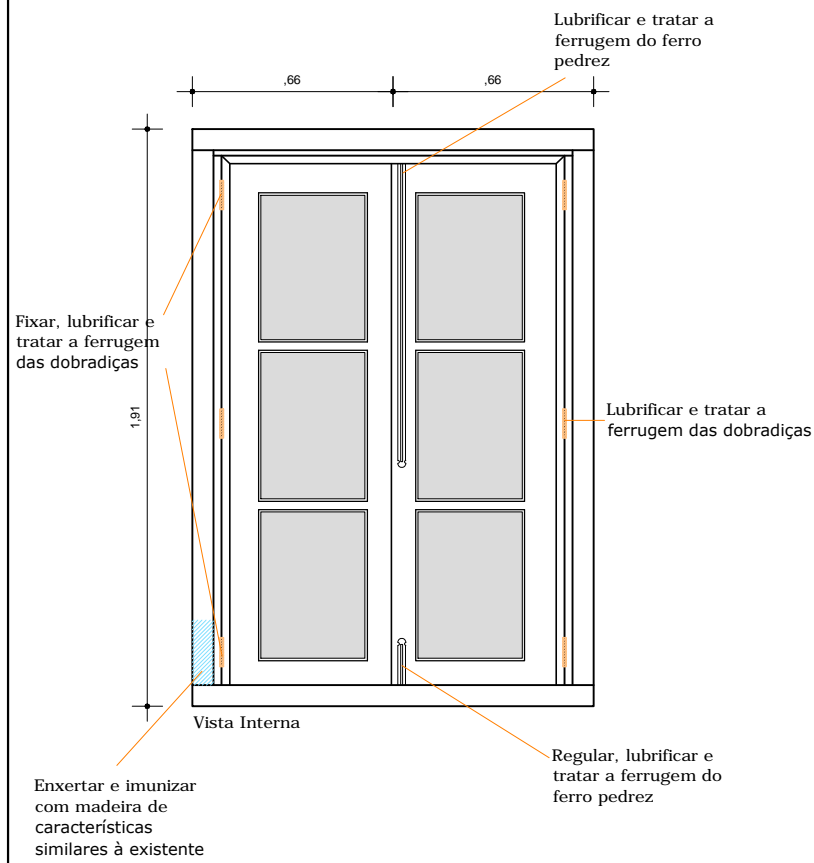
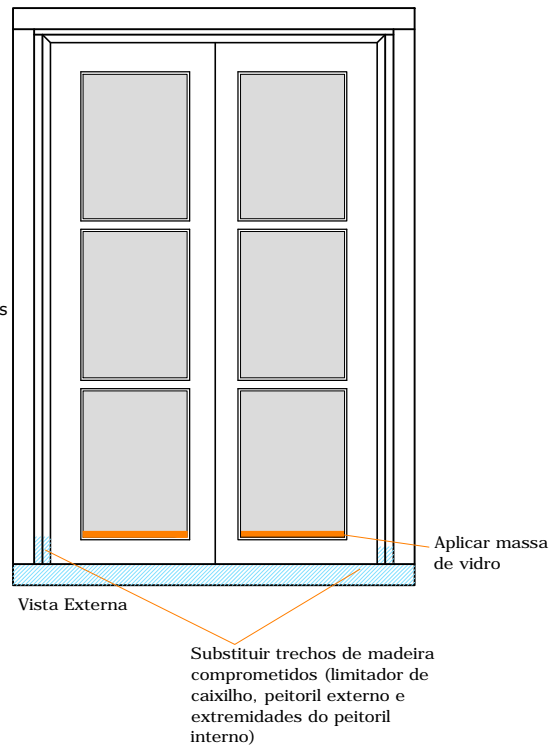
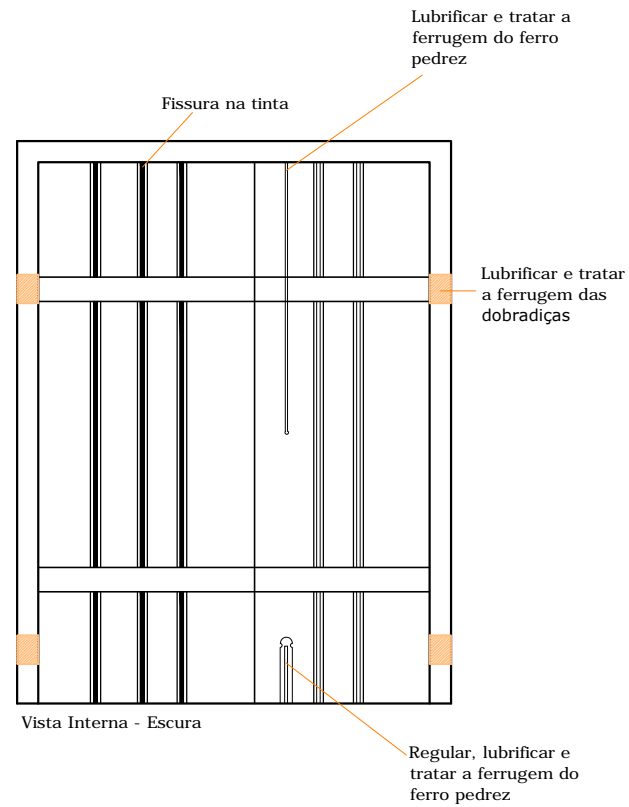
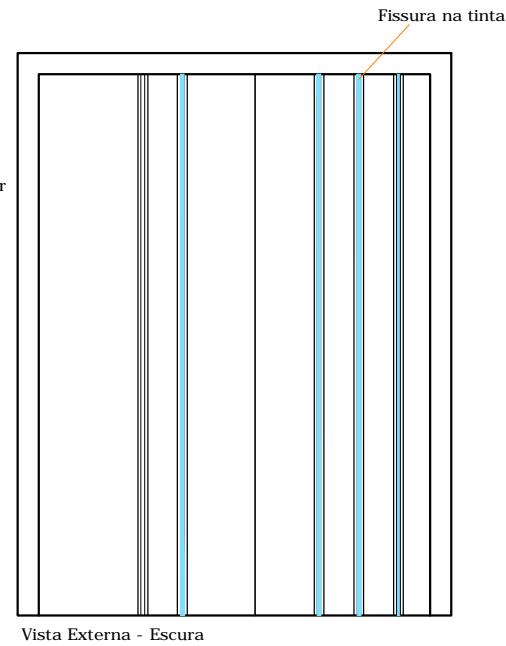
Intervenção na madeira

- A esquadria deve ser lixada em sua totalidade.
- A esquadria deverá ser tratada contra a ação de insetos xilófagos com produto adequado.
- A esquadria deverá ser pintada na cor similar à existente.
- Todos os orifícios de drenagem das esquadrias deverão ser limpos e desobstruídos.
