P 11/2

| | | Praça Cel. Pedro Osório, 2 Pelotas - RS | | | | |
| | | Restauração das esquadrias - fachada leste | | | | |

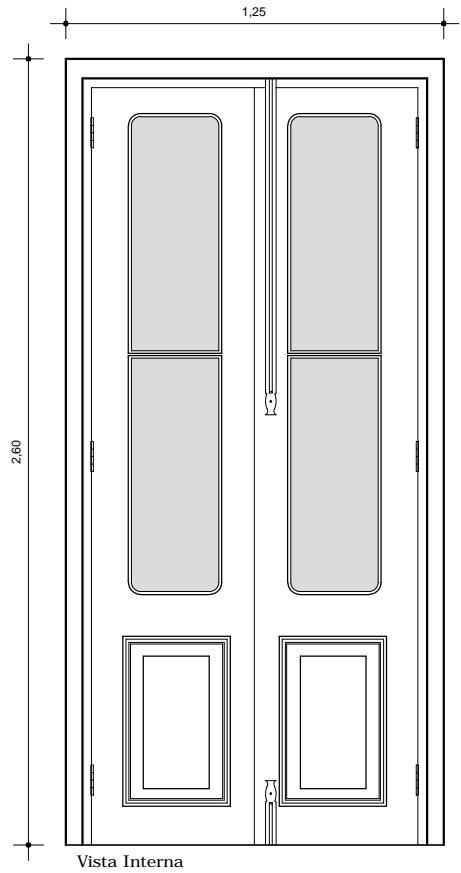
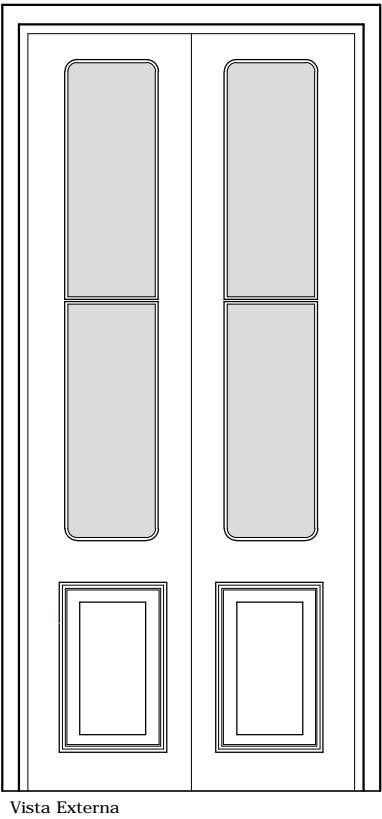
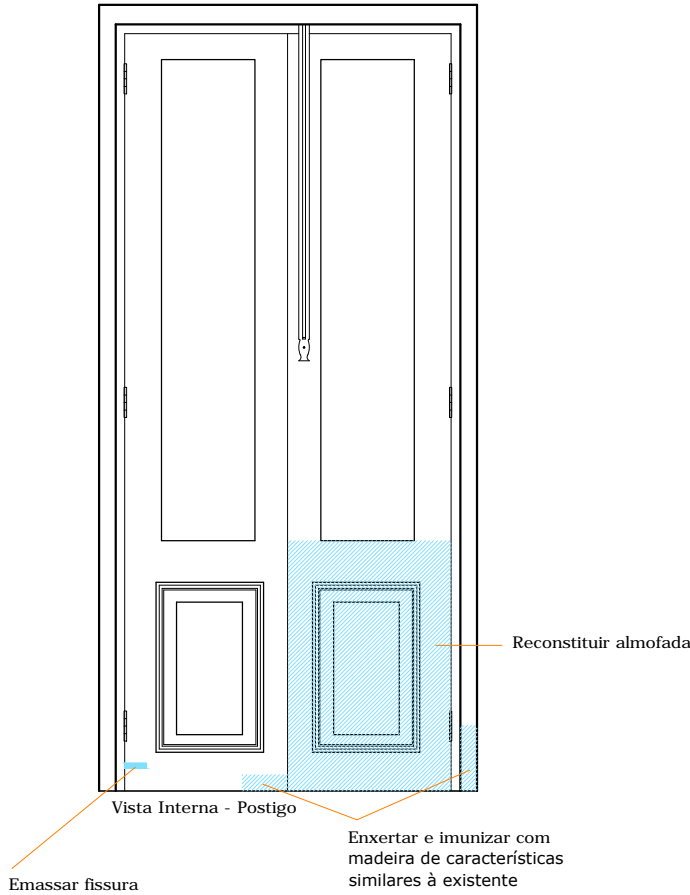
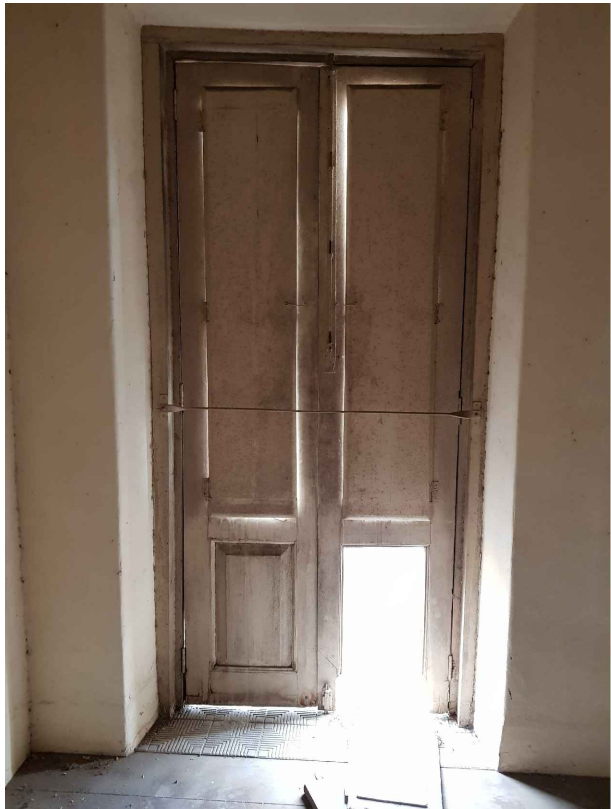
Foto Interna

Intervenção na madeira

- A esquadria deve ser lixada em sua totalidade.
- A esquadria deverá ser tratada contra a ação de insetos xilófagos com produto adequado.
- A esquadria deverá ser pintada na cor similar à existente.
- Colocar meia - cana inferior (proteção para a chuva).
