J 1/2

ESTADO DO RIO GRANDE DO SUL MUNICÍPIO DE PELOTAS SECRETARIA DE CULTURA	PROPRIETÁRIO LOCAL DESCRIÇÃO ESTAGIÁRIOS	PREFEITURA MUNICIPAL DE PELOTAS Praça Cel. Pedro Osório, 2 Pelotas - RS Restauração das esquadrias - fachada oeste	EQUIPE Arq. Fábio Caetano CAU A28736-8 Arq. Laura Zambrano CAU A27998-6 Arq. Marta da Rosa e Silva CAU A33619-0	DATA maio/2018
				ESCALA 1:25
				PRANCHA A 03 46
				Arq. Liciane Almeida CAU A 25007-4 Arq. Paulina von Laer CAU A 26443-1

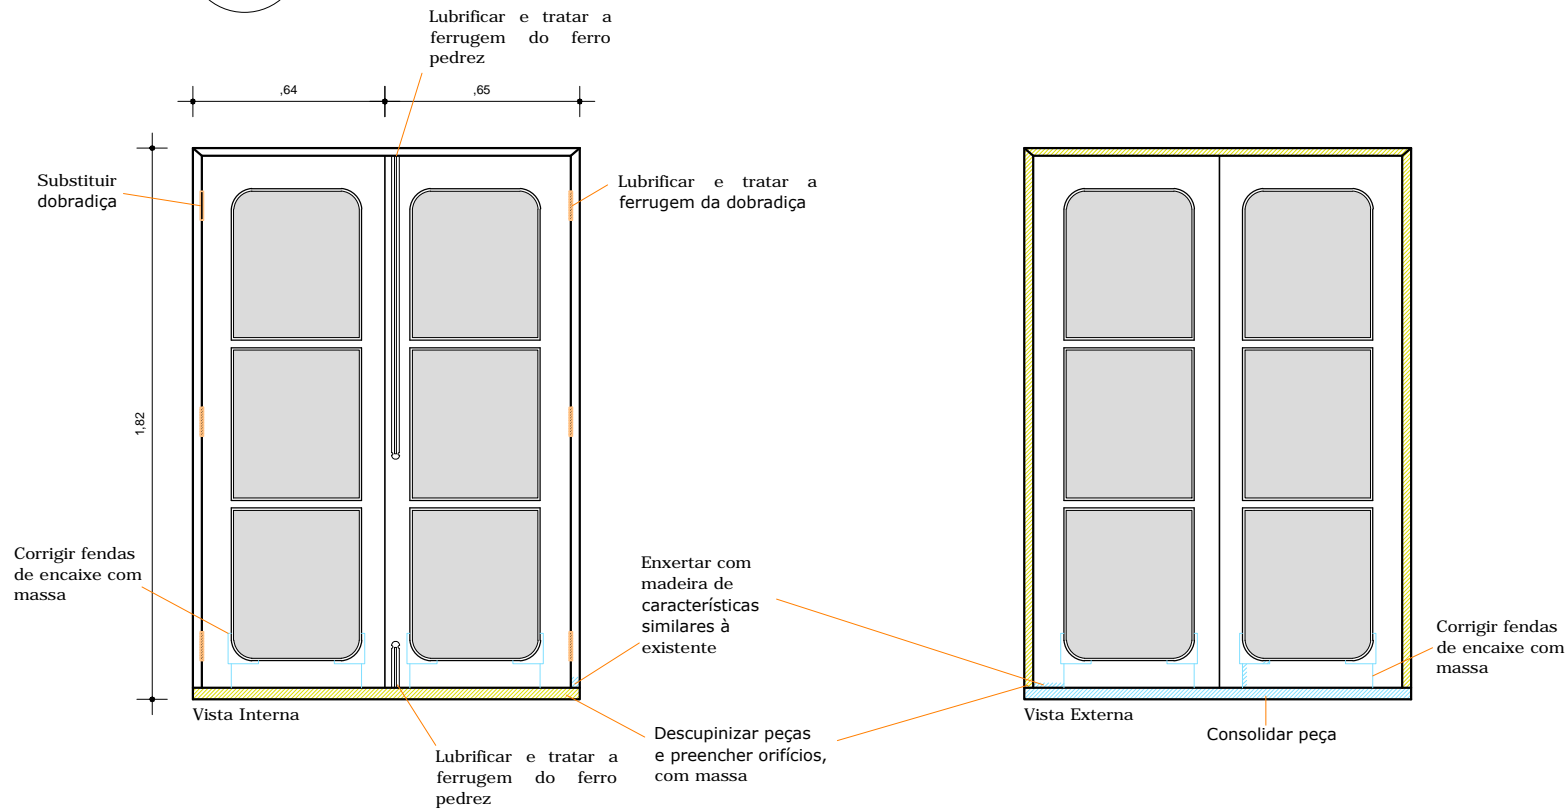
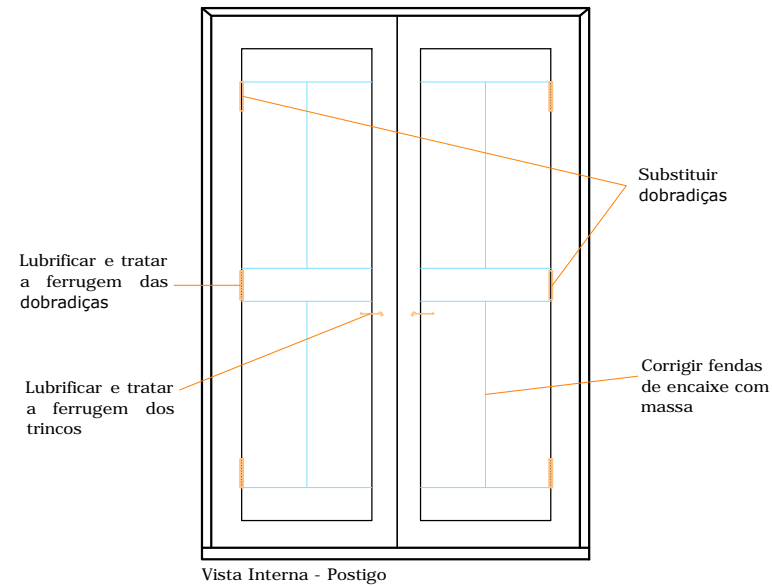
- A esquadria deve ser lixada em sua totalidade.
- A esquadria deverá ser tratada contra a ação de insetos xilófagos com produto adequado.
- A esquadria deverá ser pintada na cor similar à existente.
- Todos os orifícios de drenagem das esquadrias deverão ser limpos e desobstruídos.
