P 8/6

ESTADO DO RIO GRANDE DO SUL MUNICÍPIO DE PELOTAS SECRETARIA DE CULTURA	LOCAL	Arq. Fábio Caetano CAU A26736-8	Arq. Liciane Almeida CAU A26443-1	maio/2018
	DESCRIÇÃO	Restauração das esquadrias - fachada oeste	Arq. Laura Zambrano CAU A27988-6	ESCALA 1:25
	ESTAGIÁRIOS	Lilianne Nicolette e Xana Porto	Arq. Marta da Rosa e Silva CAU A33619-0	PRANCHA A 28/46

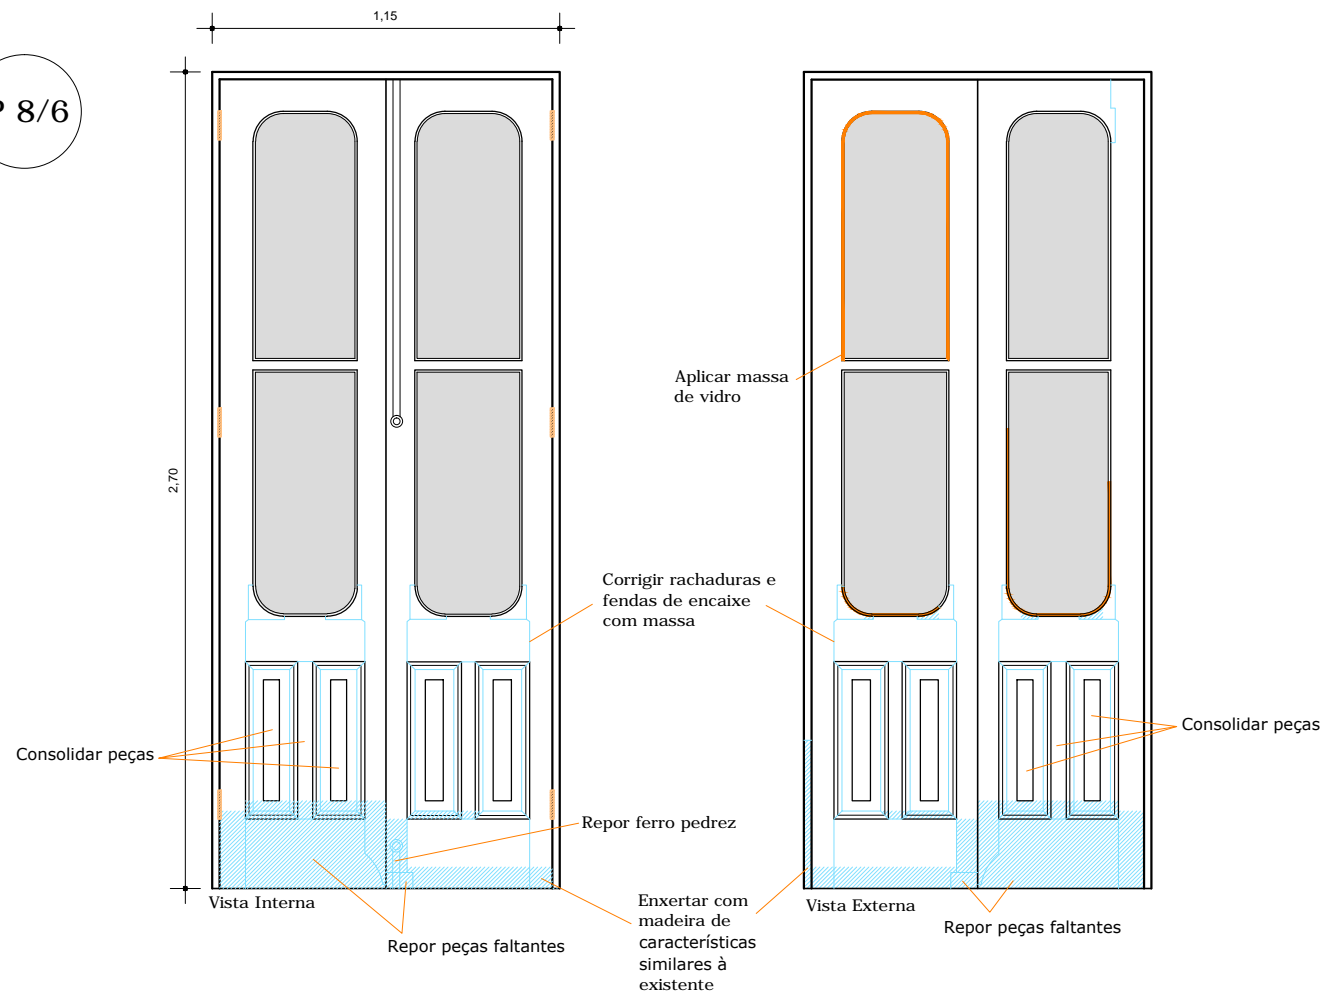
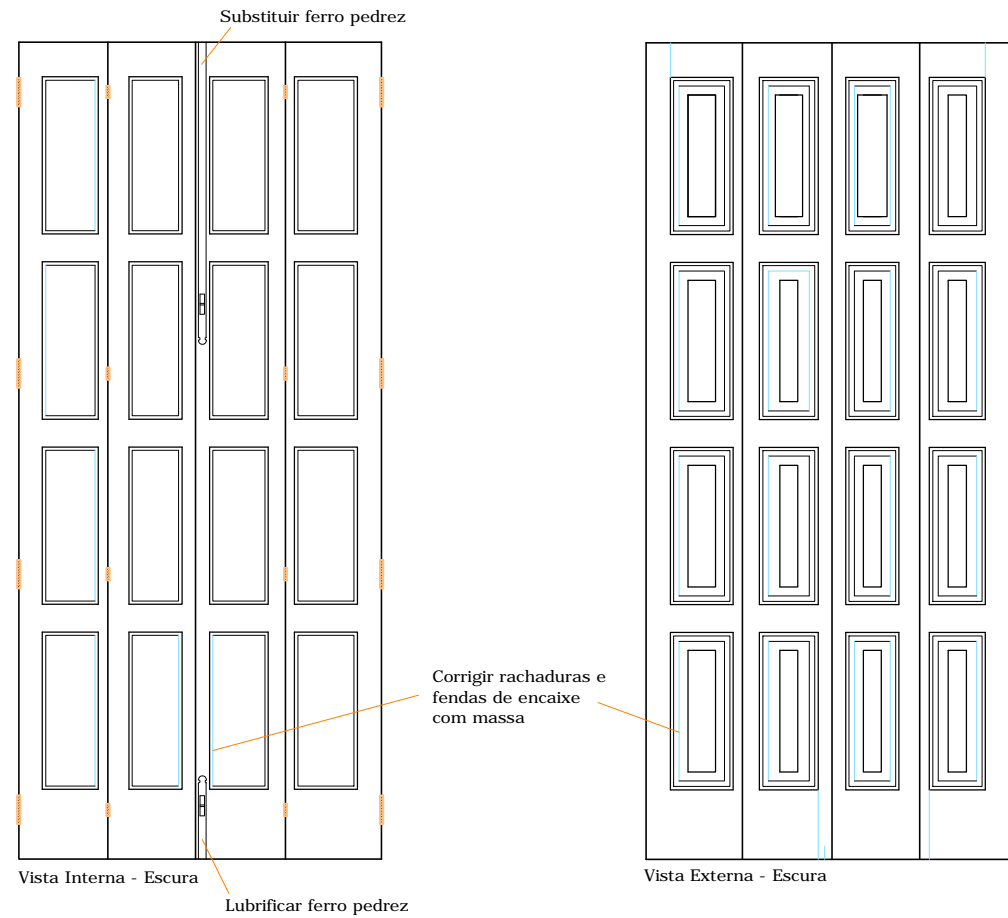
Legenda:	
	Aplicar massa de vidro
	Intervenção na madeira

- A esquadria deve ser lixada em sua totalidade.
- A esquadria deverá ser tratada contra a ação de insetos xilófagos com produto adequado.
- A esquadria deverá ser pintada na cor similar à existente.
- Colocar meia - cana inferior (proteção para a chuva).
