P6

| ESTADO DO RIO GRANDE DO SUL MUNICÍPIO DE PELOTAS SECRETARIA DE CULTURA | PROPRIETÁRIO LOCAL DESCRIÇÃO ESTAGIÁRIOS | PREFEITURA MUNICIPAL DE PELOTAS Praça Cel. Pedro Osório, 2 Pelotas - RS Restauração das esquadrias - fachada sul | EQUIPE Arq. Fábio Caetano CAU A28736-8 Arq. Laura Zambrano CAU A27998-6 Arq. Marta da Rosa e Silva CAU A33819-0 | DATA maio/2018 |

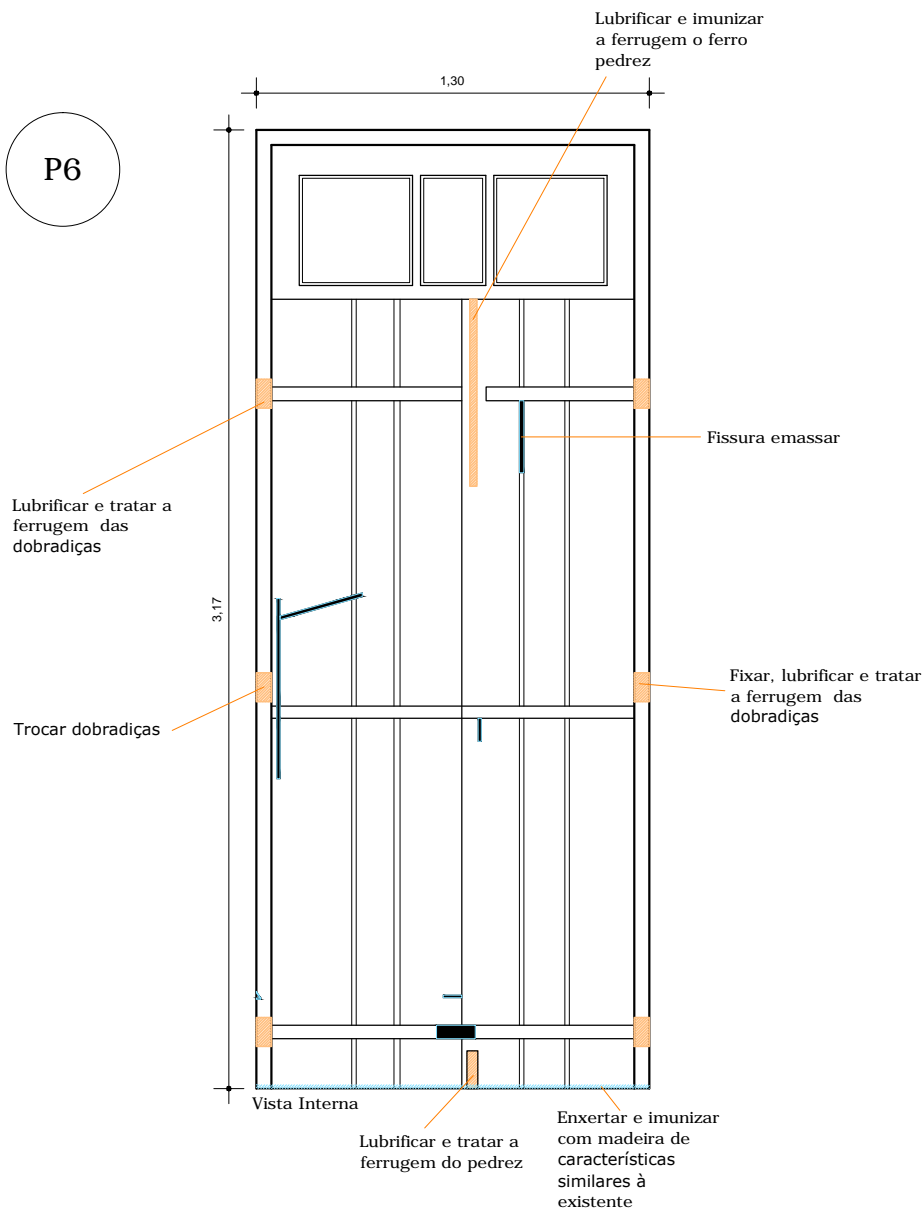
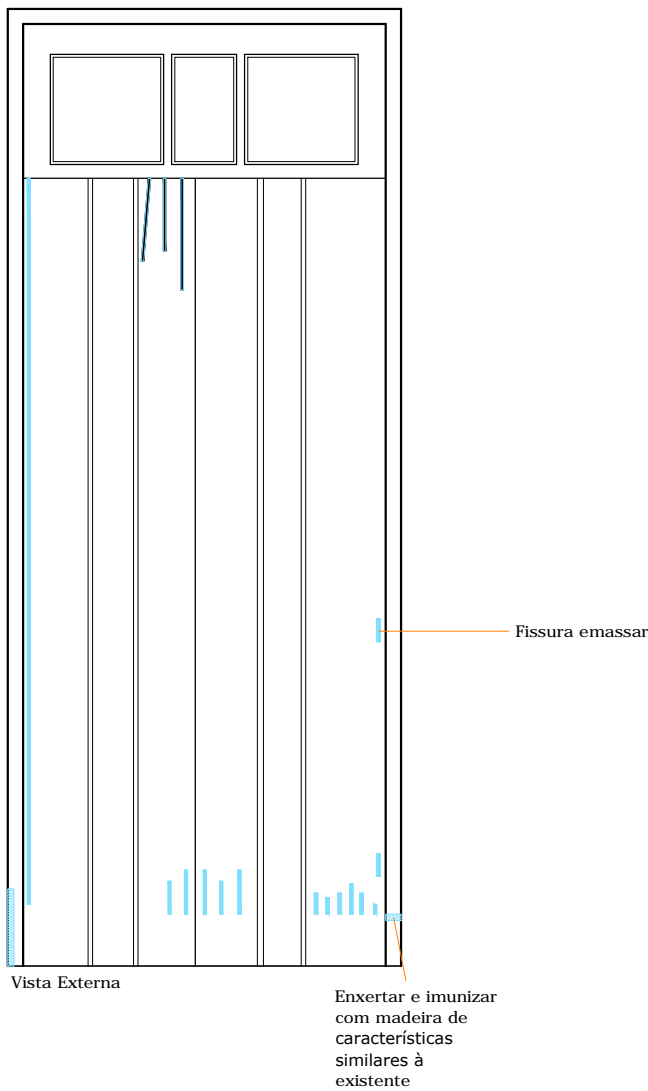
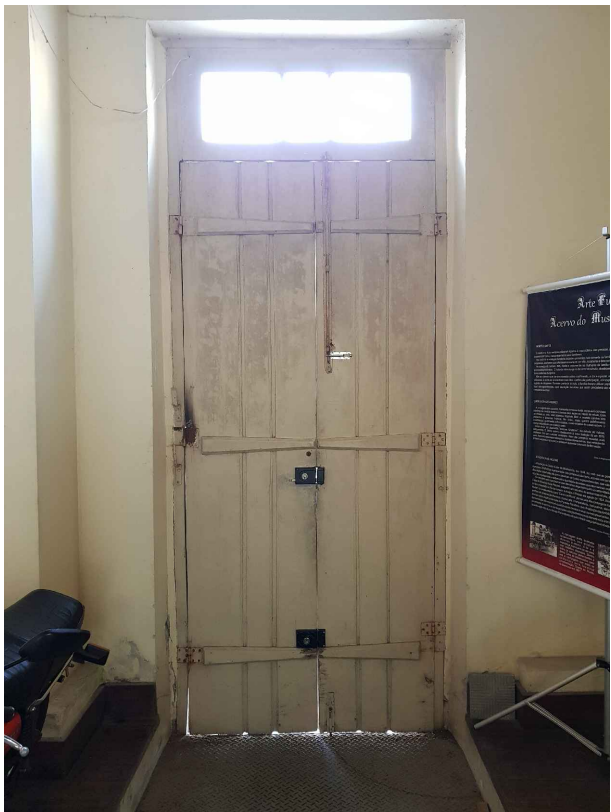
Intervenção na madeira

- A esquadria deve ser lixada em sua totalidade.
- A esquadria deverá ser tratada contra a ação de insetos xilófagos com produto adequado.
- A esquadria deverá ser pintada na cor similar à existente.
- Todas as ferragens devem ser tratadas contra ferrugem.
