P 8/1

PRÓPRIETÁRIO		EQUIPE		DATA
PREFEITURA MUNICIPAL DE PELOTAS		Arq. Liciane Almeida CAU A26443-1		maio/2018
LOCAL		Arq. Fábio Caetano CAU A26736-8		ESCALA
Praça Cel. Pedro Osório, 2		Arq. Laura Zambrano CAU A27988-6		1:25
DESCRIÇÃO		Arq. Marta da Rosa e Silva CAU A33619-0		FRANCHA
Restauração das esquadrias - fachada oeste		Arq. Carolina de Castro Neves CAU A53708-0		A 23/46
ESTAGIÁRIOS		RESPONSÁVEL		
Lilianne Nicolette e Xana Porto				
GIORGIO RONNA SECRETÁRIO DE CULTURA		GISELA FRATINI GERENTE DE MEMÓRIA E PATRIMÔNIO		
ESTADO DO RIO GRANDE DO SUL MUNICÍPIO DE PELOTAS SECRETARIA DE CULTURA

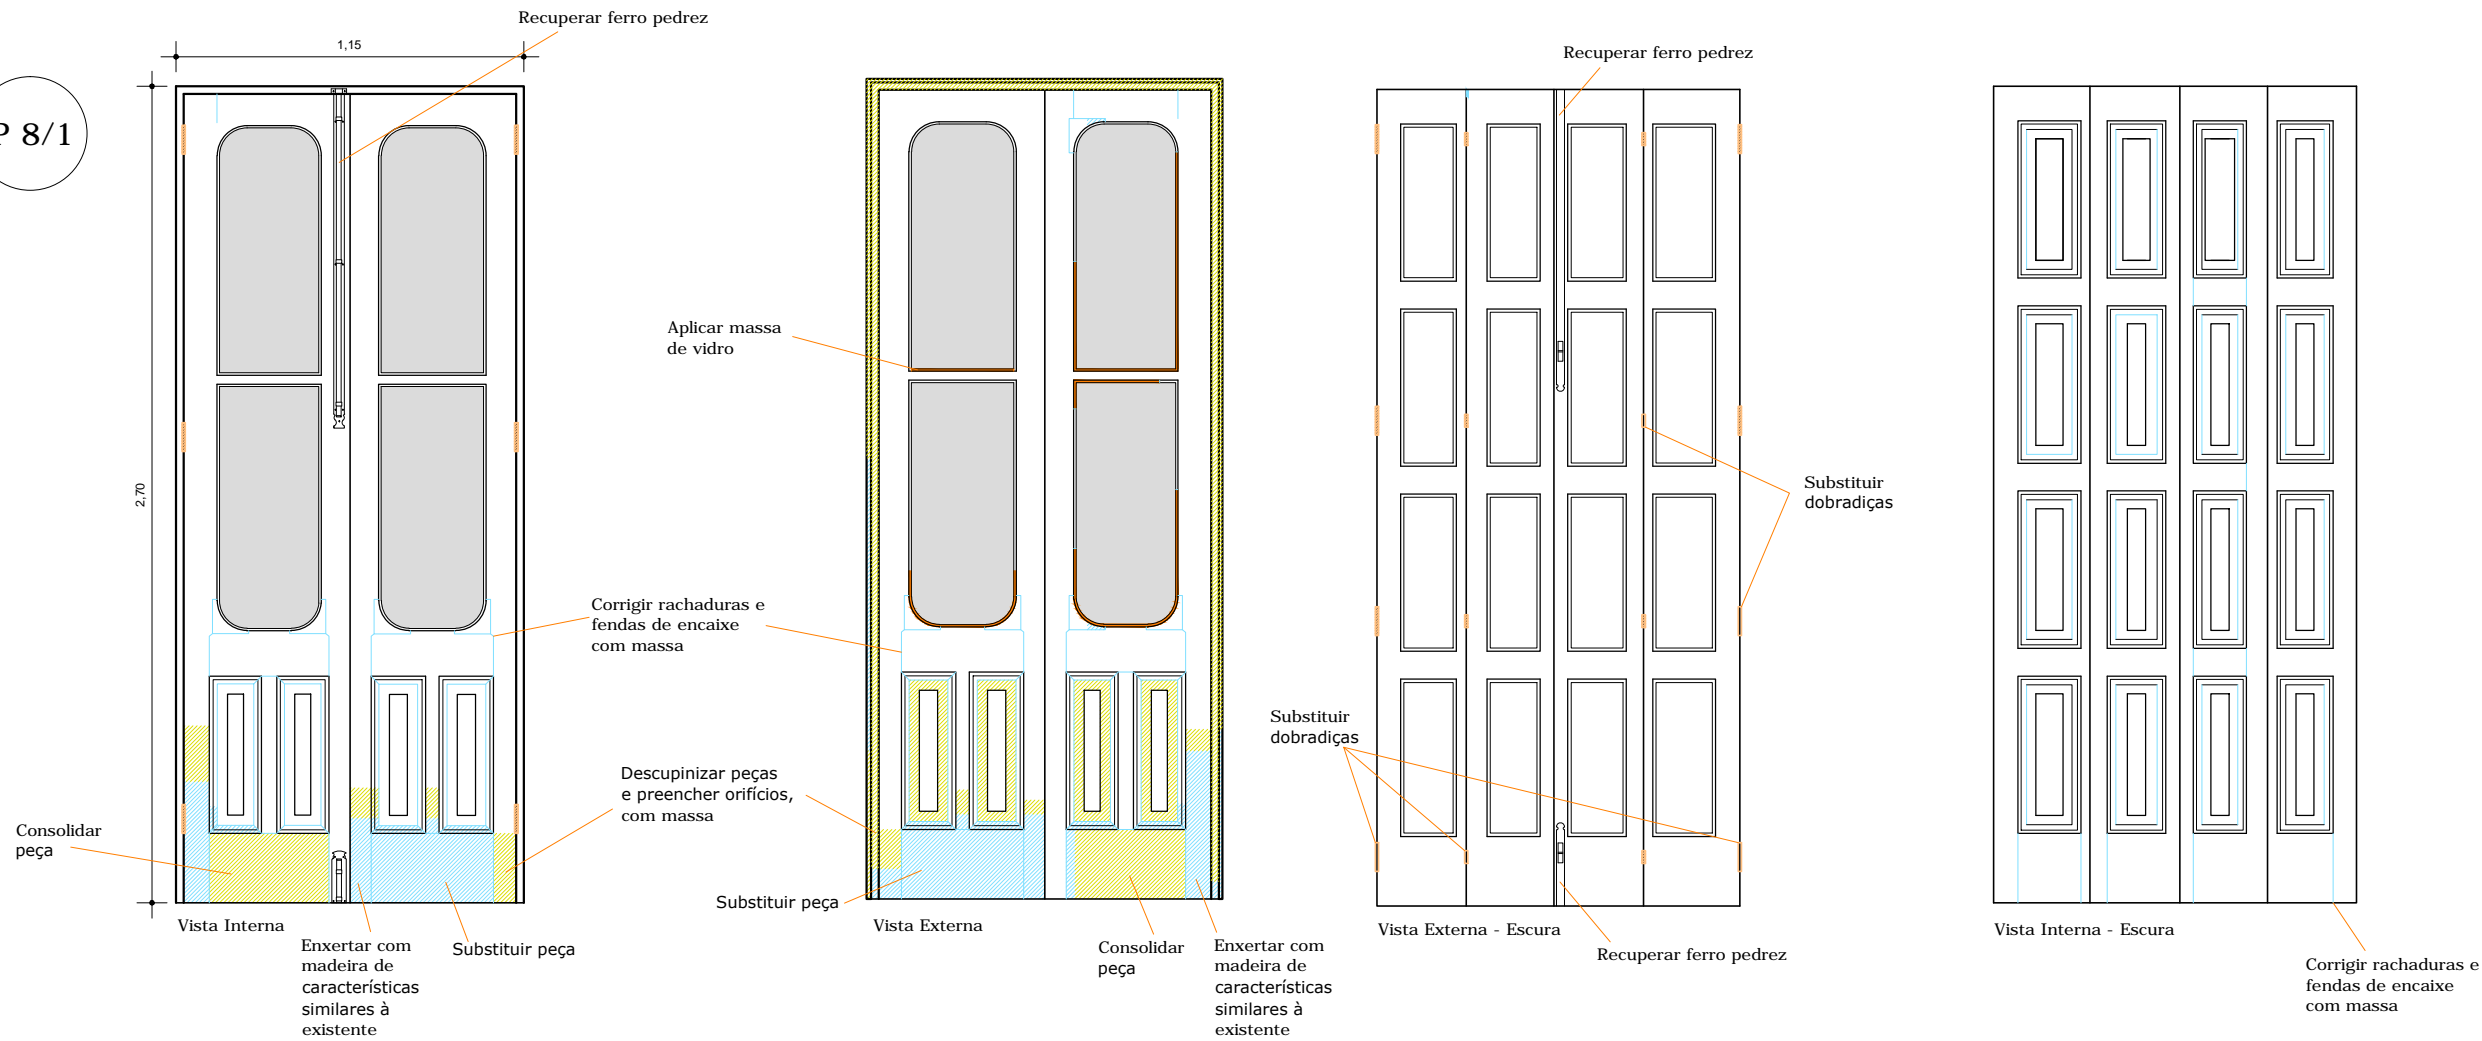
Legenda:	
	Aplicar massa de vidro
	Intervenção na madeira

- A esquadria deve ser lixada em sua totalidade.
- A esquadria deverá ser tratada contra a ação de insetos xilófagos com produto adequado.
- A esquadria deverá ser pintada na cor similar à existente.
- Todas as ferragens devem ser tratadas contra ferrugem.

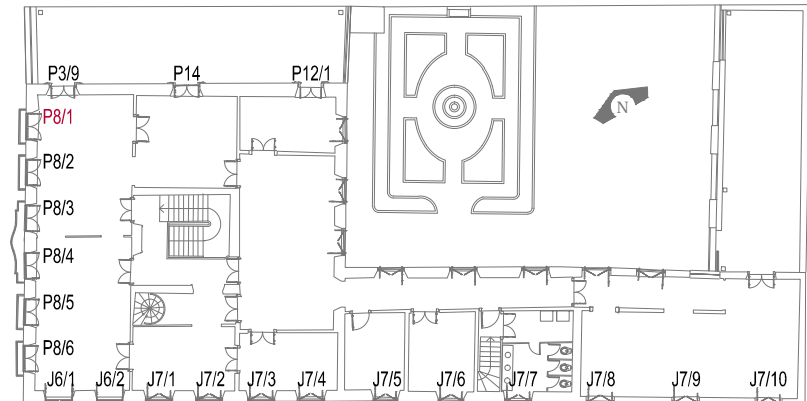
2º Pavimento

Foto Interna
