P 11/6

ESTADO DO RIO GRANDE DO SUL MUNICÍPIO DE PELOTAS SECRETARIA DE CULTURA	PROPRIETÁRIO PREFEITURA MUNICIPAL DE PELOTAS LOCAL Praça Cel. Pedro Osório, 2 Pelotas - RS DESCRIÇÃO Restauração das esquadrias - fachada oeste ESTAGIÁRIOS Lilianne Nicolette e Xana Porto	EQUIPE Arq. Fábio Caetano CAU A26736-8 Arq. Laura Zambrano CAU A27998-6 Arq. Marta da Rosa e Silva CAU A33619-0	Arq. Liciane Almeida CAU A26443-1 Arq. Paulina von Laer CAU A26443-1	DATA maio/2018
				ESCALA 1:25
				FRANCHA A 46

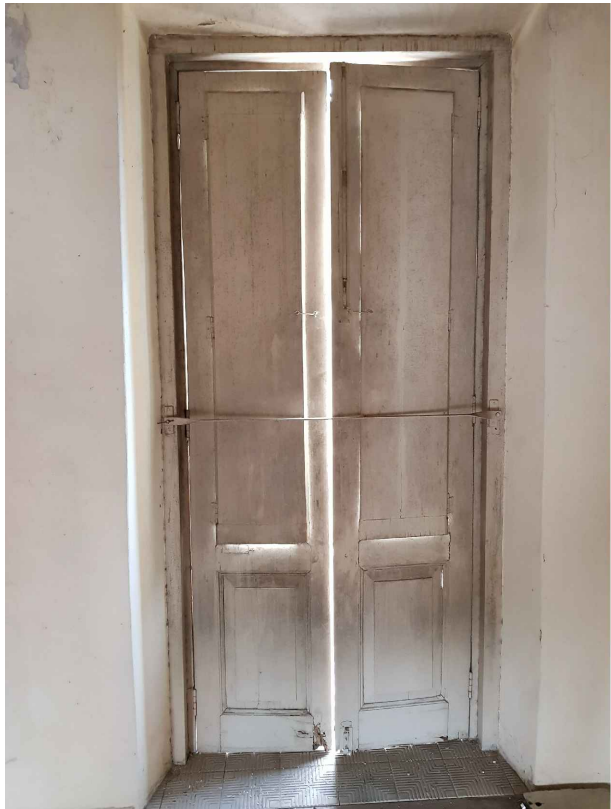
Aplicar massa de vidro

Intervenção na madeira

- A esquadria deve ser lixada em sua totalidade.
- A esquadria deverá ser tratada contra a ação de insetos xilófagos com produto adequado.
- A esquadria deverá ser pintada na cor similar à existente.
- Colocar meia - cana inferior (proteção para a chuva).
