ESTADO DO RIO GRANDE DO SUL MUNICÍPIO DE PELOTAS SECRETARIA DE CULTURA	PROPRIETÁRIO LOCAL DESCRIÇÃO ESTAGIÁRIOS	PREFEITURA MUNICIPAL DE PELOTAS Praça Cel. Pedro Osório, 2 Pelotas - RS Restauração das esquadrias - fachada oeste	EQUIPE Arq. Fábio Caetano CAU A26736-8 Arq. Laura Zambrano CAU A27998-6 Arq. Marta da Rosa e Silva CAU A33819-0	DATA maio/2018
				ESCALA 1:25
				FRANCHA A 05 46
				RESPONSÁVEL Arq. Carolina de Castro Neves CAU A53708-0

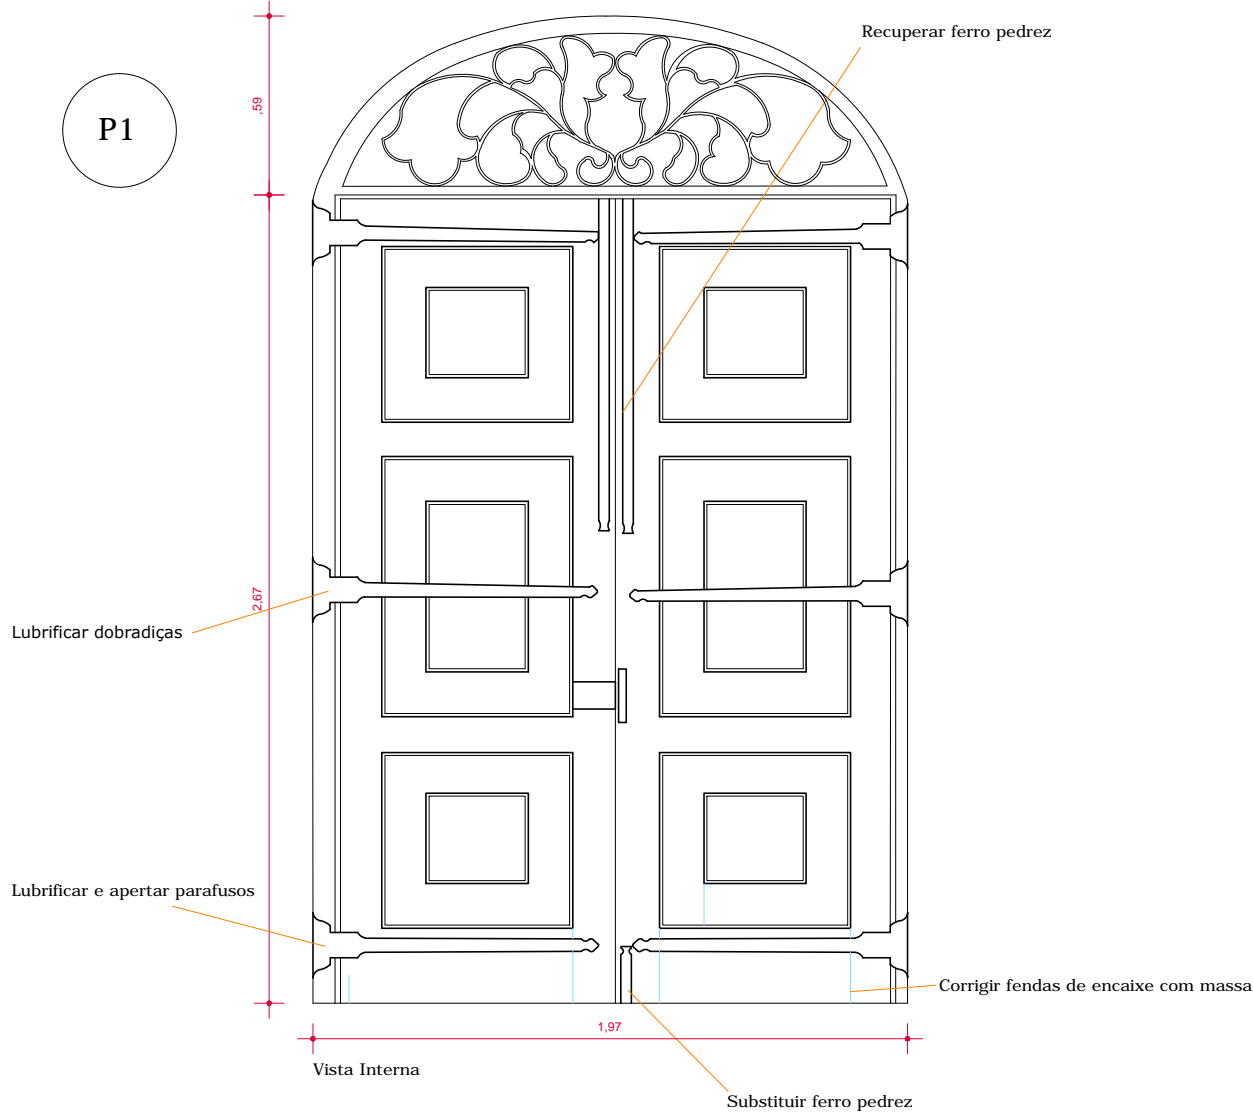
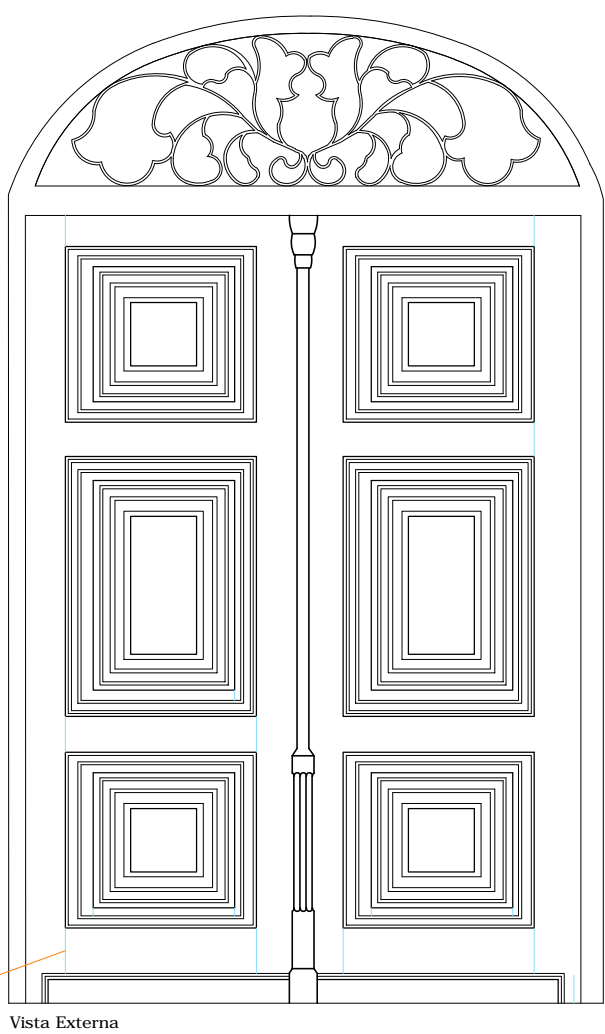
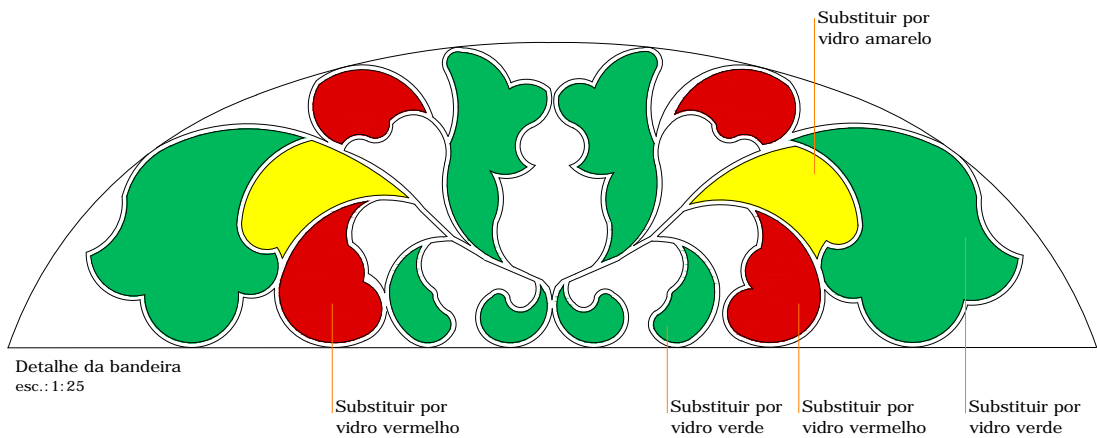
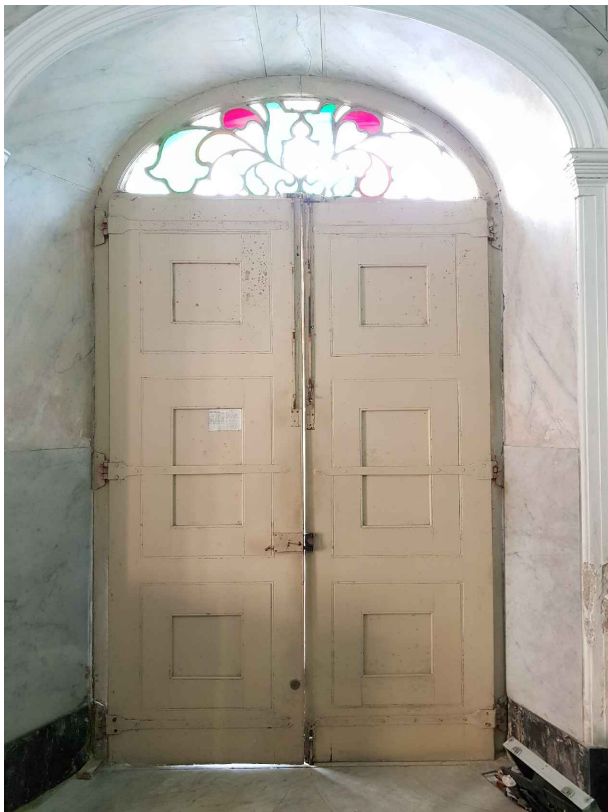
P1

Intervenção na madeira

- A composição colorística da bandeira deverá ser reconstituída.
- A esquadria deve ser lixada em sua totalidade.
- A esquadria deverá ser tratada contra a ação de insetos xilófagos com produto adequado.
- A esquadria deverá ser pintada na cor similar à existente.
- Todas as ferragens devem ser tratadas contra ferrugem.
